PRESIDÈNZIA
PRESIDENZA
AUTORITA' DI BACINO REGIONALE DELLA SARDEGNA

Piano di gestione del rischio di alluvioni

**I principali eventi alluvionali
recenti in Sardegna**
Vol. 2 di 7

4 L'EVENTO DEL 22 OTTOBRE 2008

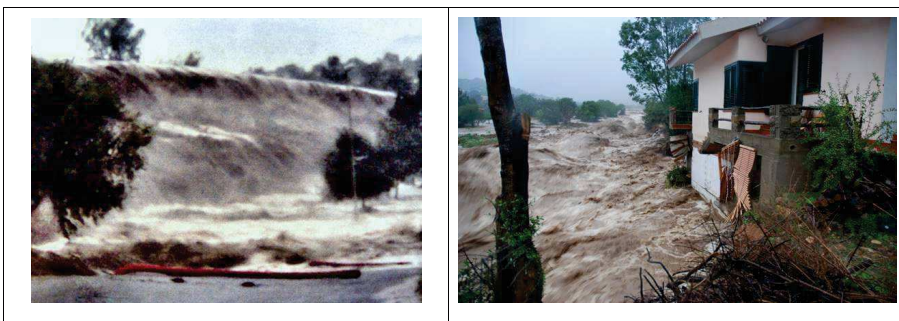
Figura 45 – Le fotografie mostrano i momenti drammatici dell'evento, a sinistra mostra il momento di tracimazione della diga alle 8.00 e a destra la furia dell'acqua tra le abitazioni.

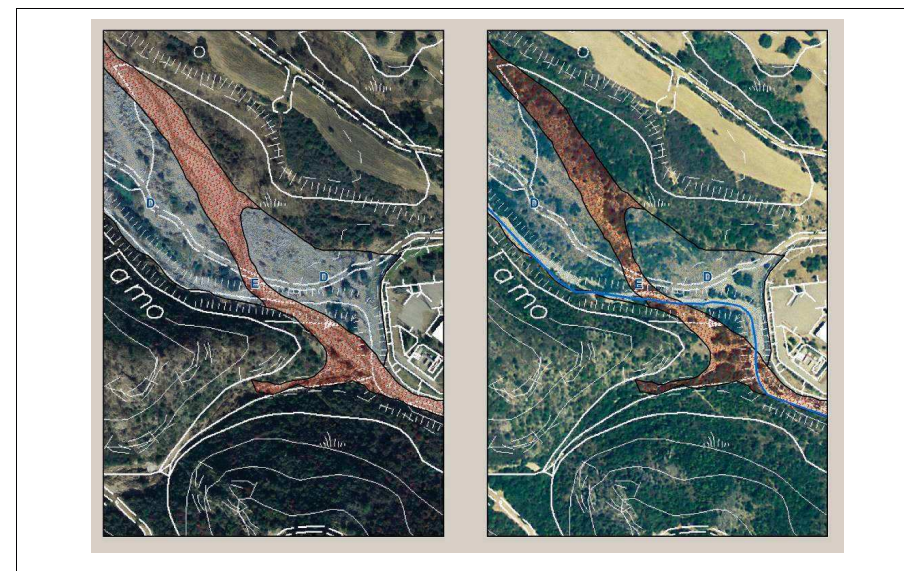
A destra la stessa immagine, montata sopra l'ortofoto del 2006. Si vede come gran parte dell'alveo fosse al tempo vegetato da arbusti anche di grosse dimensioni e da abbondante vegetazione erbacea. Inoltre il corso d'acqua seguiva un tracciato (evidenziato in azzurro) che in occasione dell'evento del 2008 è stato abbandonato.

Figura 56 - La strozzatura del Rio San Gerolamo a monte di Hydrocontrol. A sinistra la foto aerea del 2008 e a destra quella del 2006.

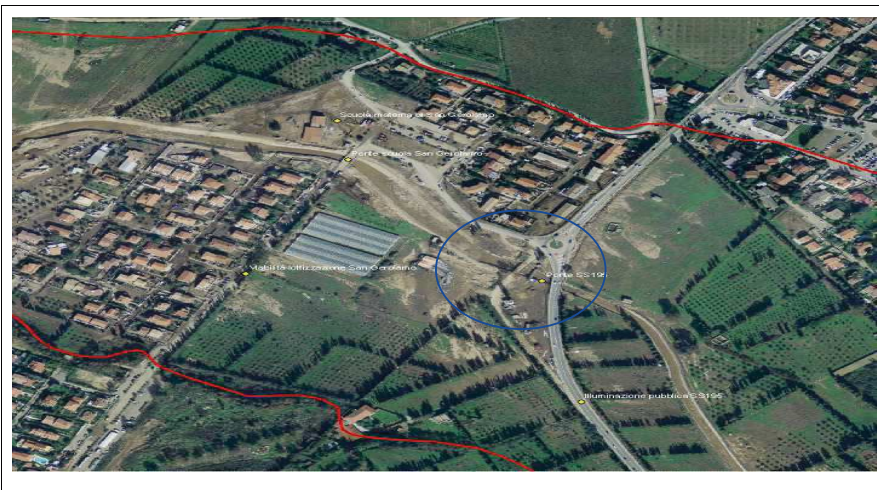
Figura 65 - Esempio di elemento rilevato e schedato: ponte sulla SS 195.

Comune	Capoterra
Località	Strada statale 195 sul Rio S.Gerolamo
Data ricognizione	24/10/2008
Tipo di struttura	Ponte
Tipologia del danno	
Descrizione dei danni riscontrati	Si tratta di due ponti distanti circa 20 metri, quello di valle è attraversato dalla statale mentre quello di monte (vecchio ponte in muratura) da una strada vicinale. Tra i due ponti passa l'attraversamento di una condotta idrica realizzato in calcestruzzo. Tutti i ponti sono stati superati dalla piena; presentano lievi scalzamenti sulle sponde che però non hanno apparentemente compromesso la sede stradale. Anche l'attraversamento idrico appare in buono stato.
Interventi di ripristino

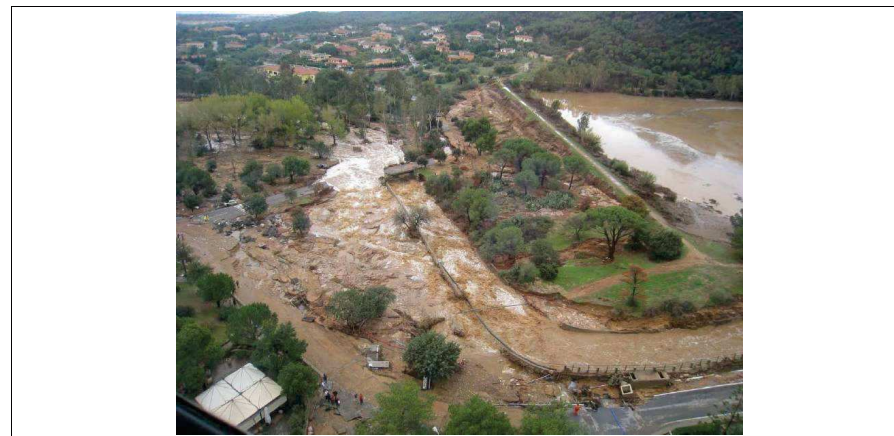
Come evidente nelle figure 43 e 67 si è assistito alla tracimazione del coronamento della diga di Poggio dei Pini per insufficienza dello sfioratore.

Figura 67 – La foto riporta lo stato delle opere a valle dell'invaso; è evidente la inadeguatezza del canale sfioratore.

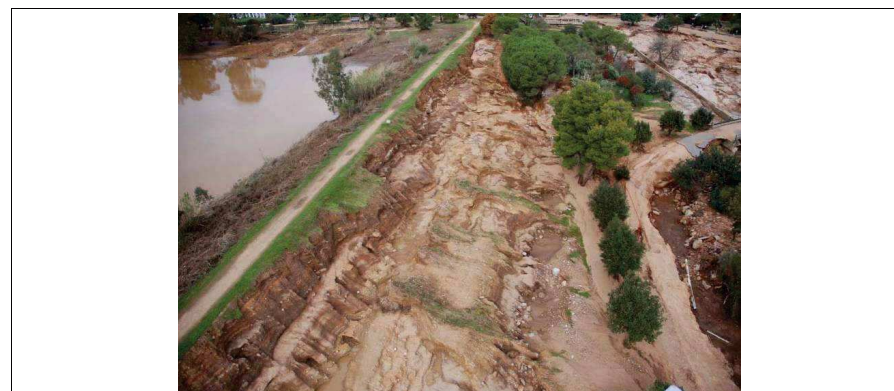
Figura 68 – Stato dello sbarramento il 25 ottobre 2008.

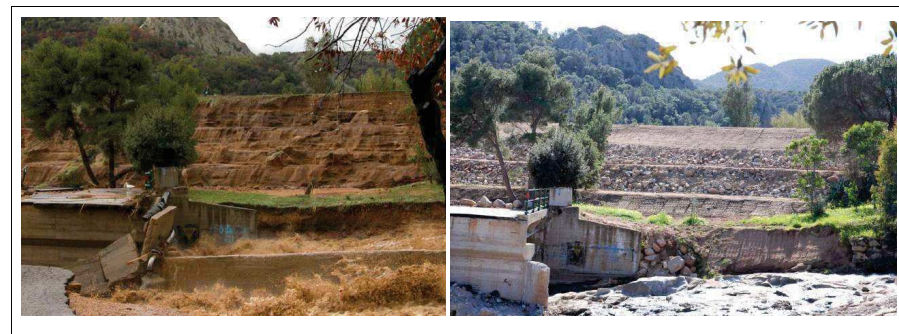
Figura 75 – Confronto tra lo stato della diga subito dopo l'evento e al termine dei lavori il 4 marzo 2009.

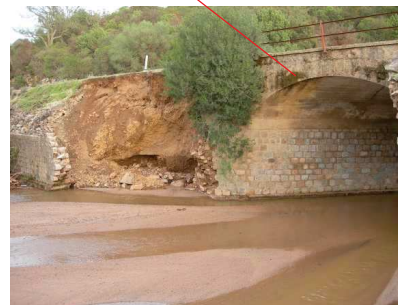
SP1 Ponte in prossimità della Caserma della Forestale. Il corso d'acqua ha tracimato l'opera d'arte erodendo il rilevato a valle e provocando lo scalzamento dei muri

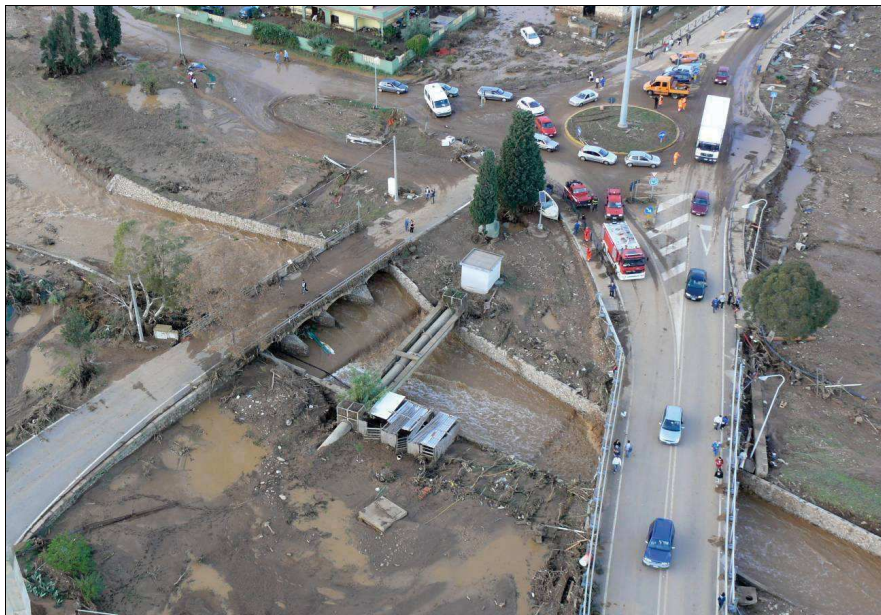
Figura 78 - Due ponti e una condotta idrica riducono, nello spazio di poche decine di metri, la sezione idraulica del Rio San Gerolamo in prossimità della foce.

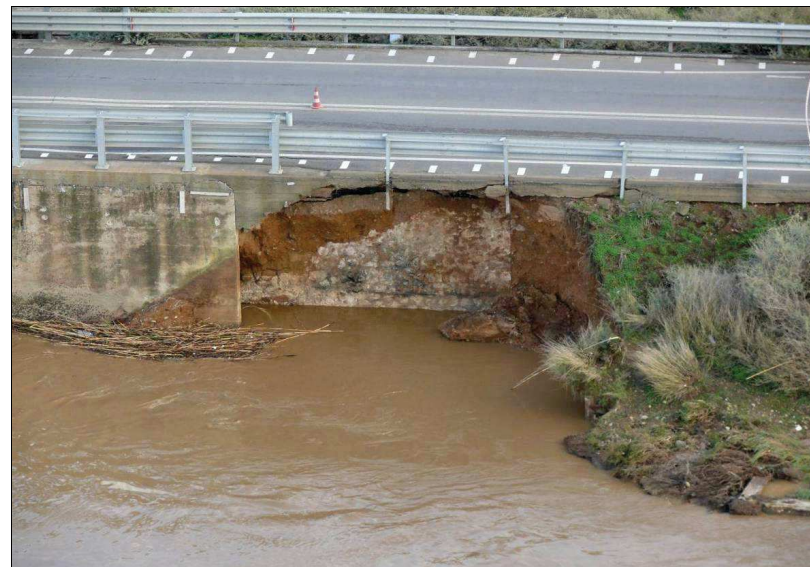
Figura 79 - Cedimento del rilevato stradale
