Piano di gestione del rischio di alluvioni

STUDIO DI VARIANTE AL PIANO STRALCIO PER L'ASSETTO IDROGEOLOGICO (PAI) E DEL QUADRO DELLE OPERE DI MITIGAZIONE DEL RISCHIO IDRAULICO NEL TERRITORIO COMUNALE DI OLBIA

Tavola:	A08	RICOSTRUZIONE GEOMORFOLOGICA DELL'EVENTO ALLUVIONALE DI OLBIA DEL 18 NOVEMBRE 2013
Scala:

RICOSTRUZIONE GEOMORFOLOGICA DELL'EVENTO ALLUVIONALE DI OLBIA DEL 18 NOVEMBRE 2013

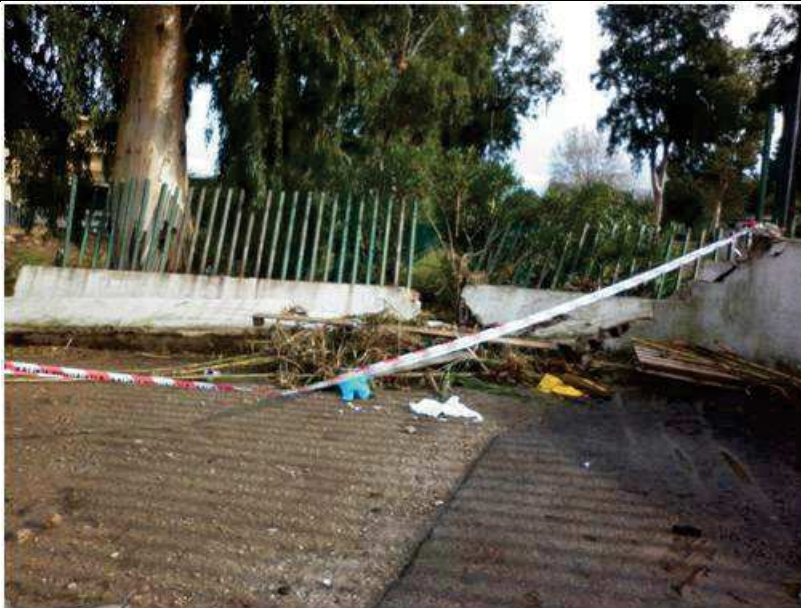
Fig.3 . Ribaltamento di parte del muro di recinzione trasversale alla posizione del canale sul lato dx subito a valle dell'attraversamento

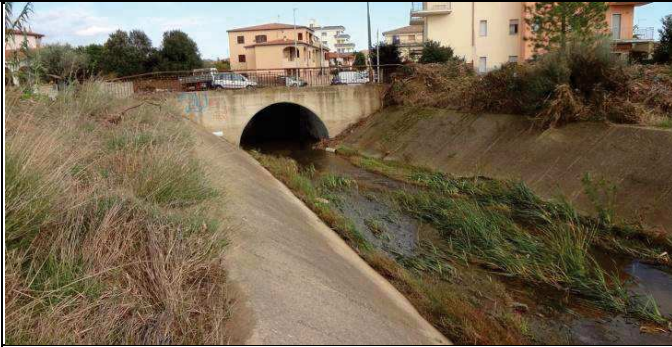
Più precisamente la situazione del Riu Gadduresu alla sezione di **via Stromboli** ha fatto registrare tiranti a partire da circa 2m sui lati esterni delle case subito a valle dell'attraversamento (Figg.5-6); proseguendo poi sia per via Bellini (e per via Giotto), ovvero in senso circa longitudinale e parallelo alla corrente, permanevano livelli di 1,60m subito a valle di via Stradella. D'altro canto i sopralluoghi effettuati sul Riu Gadduresu a monte di via Barcellona, in particolare immediatamente a valle del Viadotto della Circonvallazione (zona di Tanca Ludos), segnalavano con assoluta certezza di un'esondazione del Gadduresu con tiranti di 0,20-0,30m al massimo sul p.c.. In particolare in corrispondenza delle Serre localizzate poco a valle del Viadotto la condizione era tale da fare attribuire i danni subiti, al solo trabocco del livello idrico determinatosi a monte del viadotto stesso, come effetto della presenza di un arginello posto a Sx del canale colatore, a sua volta lì posto a protezione del rilevato stradale.

5 Sezione attraversamento via Stromboli lato monte da Sx
Ripresa del 19/11/2013. Per gentile concessione del Dott. F. Dore

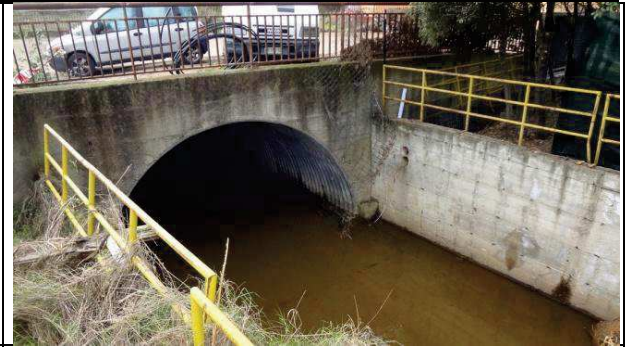
6 Sezione attraversamento via Stromboli lato valle da Dx
Ripresa del 19/11/2013. Per gentile concessione del Dott. F. Dore

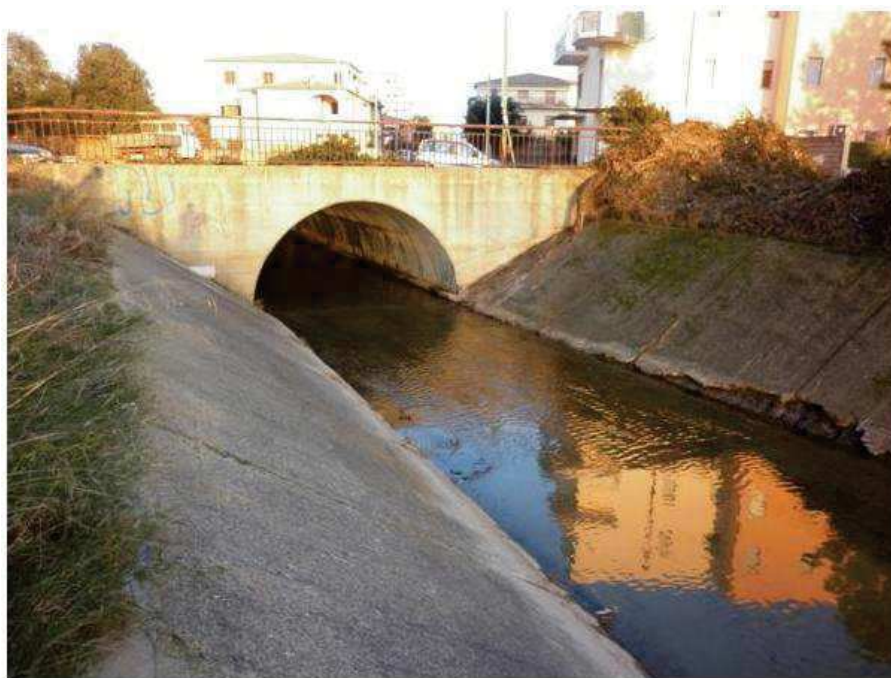
Fig. 10 - Attraversamento di via Stromboli. Ripresa da Sx, da monte verso valle. L'opera è palesemente incongrua: il ponte tubo è posteriore alla realizzazione della sezione trapezia in cemento

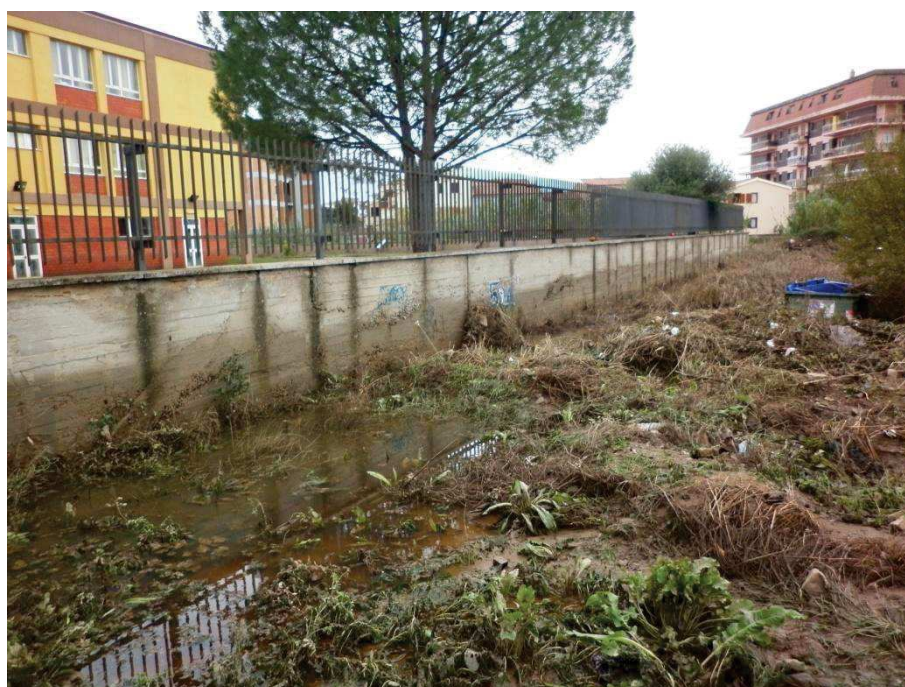
Fig. 11 - Muro di recinzione della Scuola elementare di Santa Maria con tracce evidenti dei livelli di stazionamento

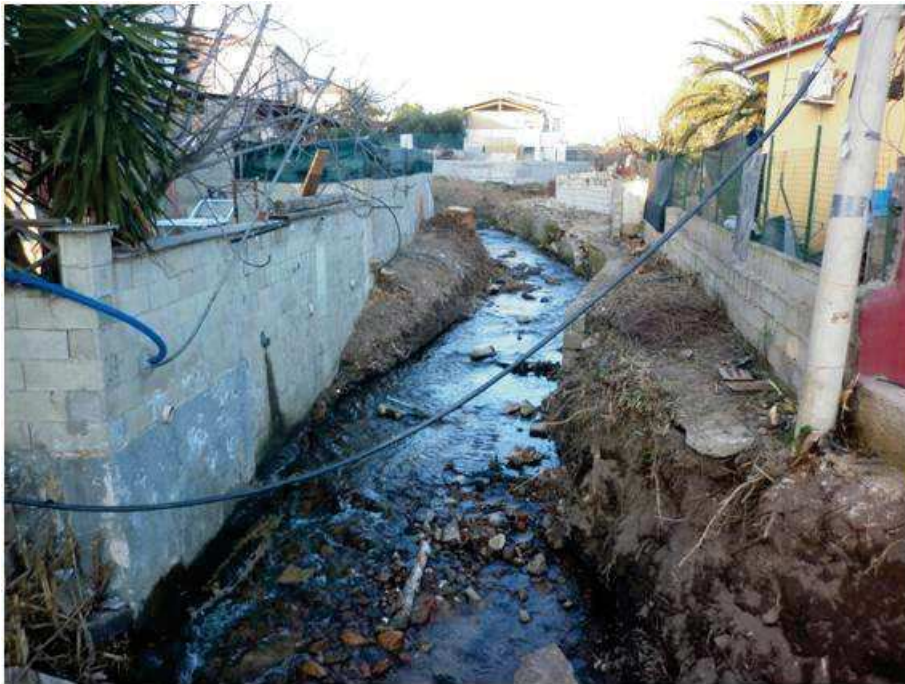
Fig. 12 - Stato del torrente fotografato dalla sezione di via Fara (da valle verso monte)

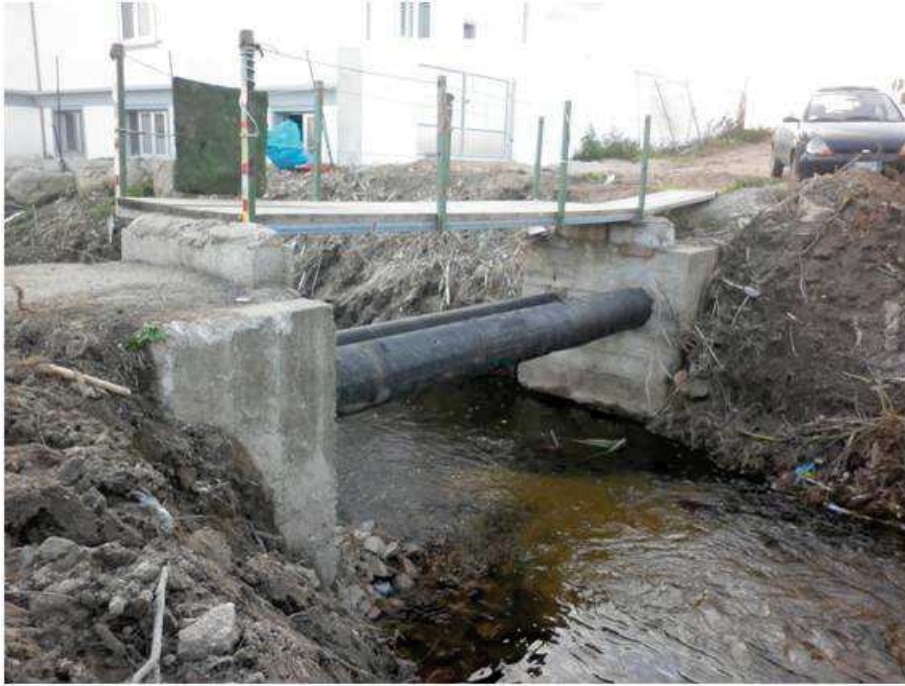
Fig. 13 - Condizione in prosecuzione di via Fara (vista da monte a Sx)

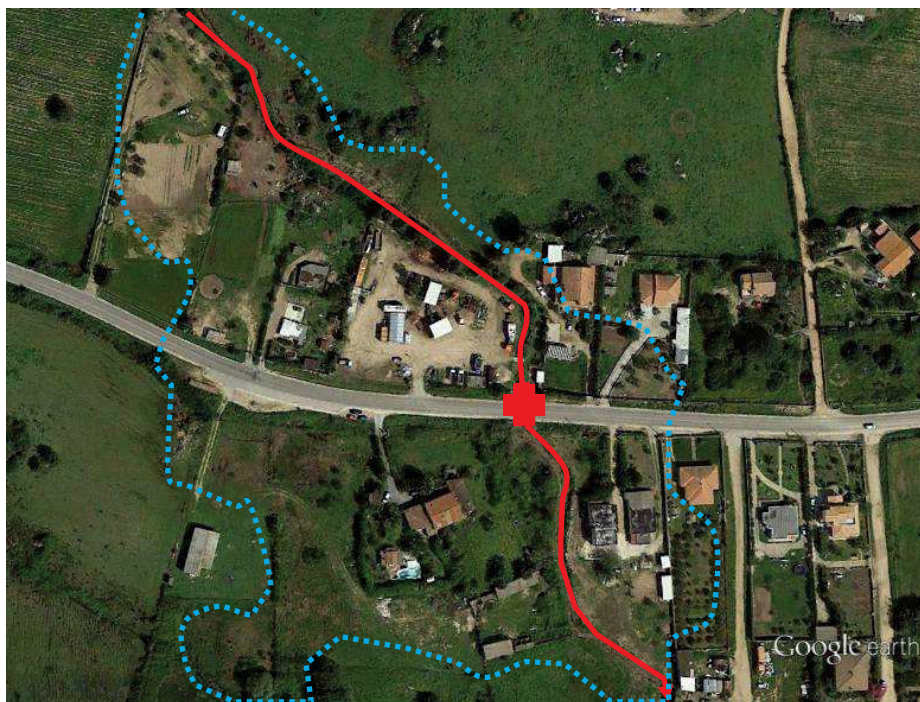
3 – Riu Santa Mariedda. Intersezione SP38bis. L'immagine mostra ancora i segni delle conseguenze del dissesto arrecato dall'ultimo evento.

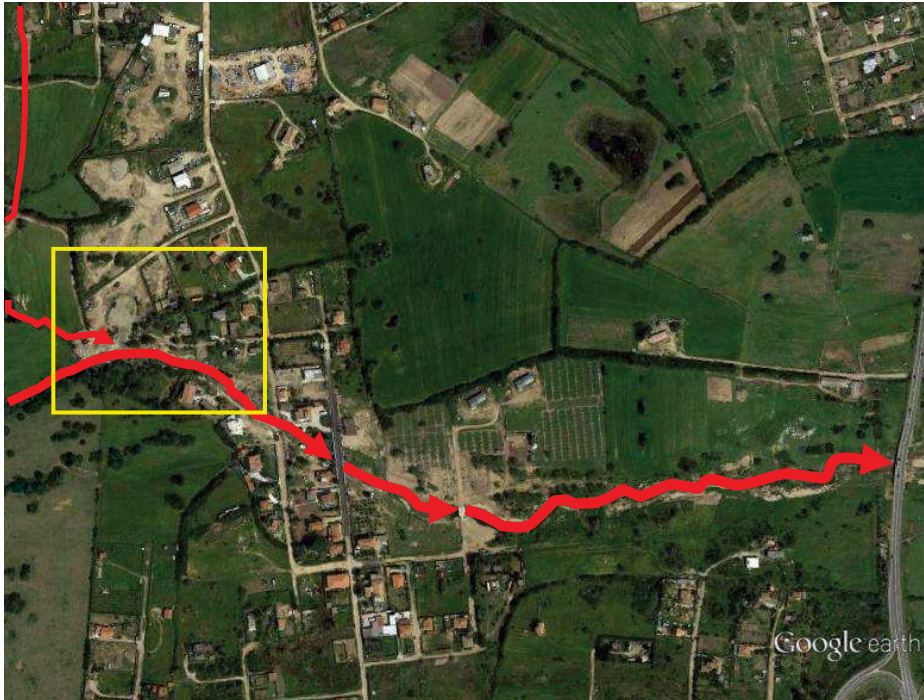
4 - Riu S'Eligheddu alla confluenza dei rami che lo compongono, fra Tanca Sticcadu a Sud e Tanca S'Accutadorza a Nord. Si noti l'effetto al suolo della passaggio della piena come inviluppo delle esondazioni dei due torrenti, La Fossa da Ovest e Santa Mariedda da Nord.

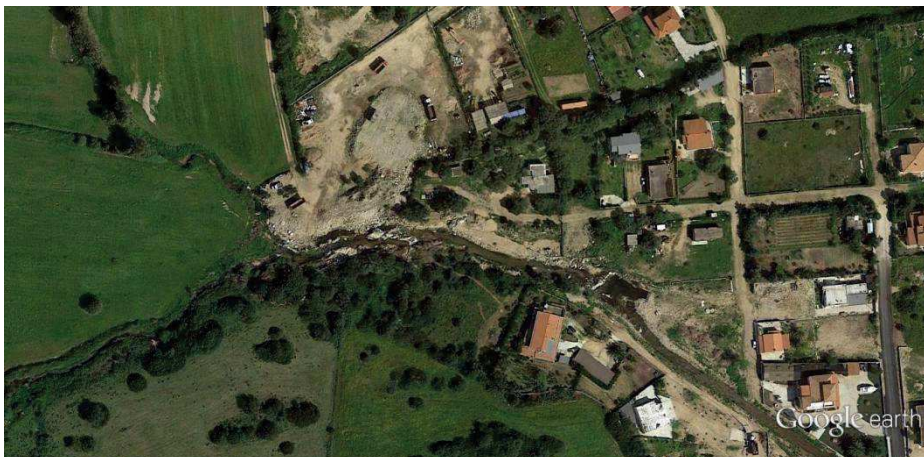
5- Dettaglio confluenza Riu SanTa Mariedda con La Fossa e dissesti associati in corrispondenza

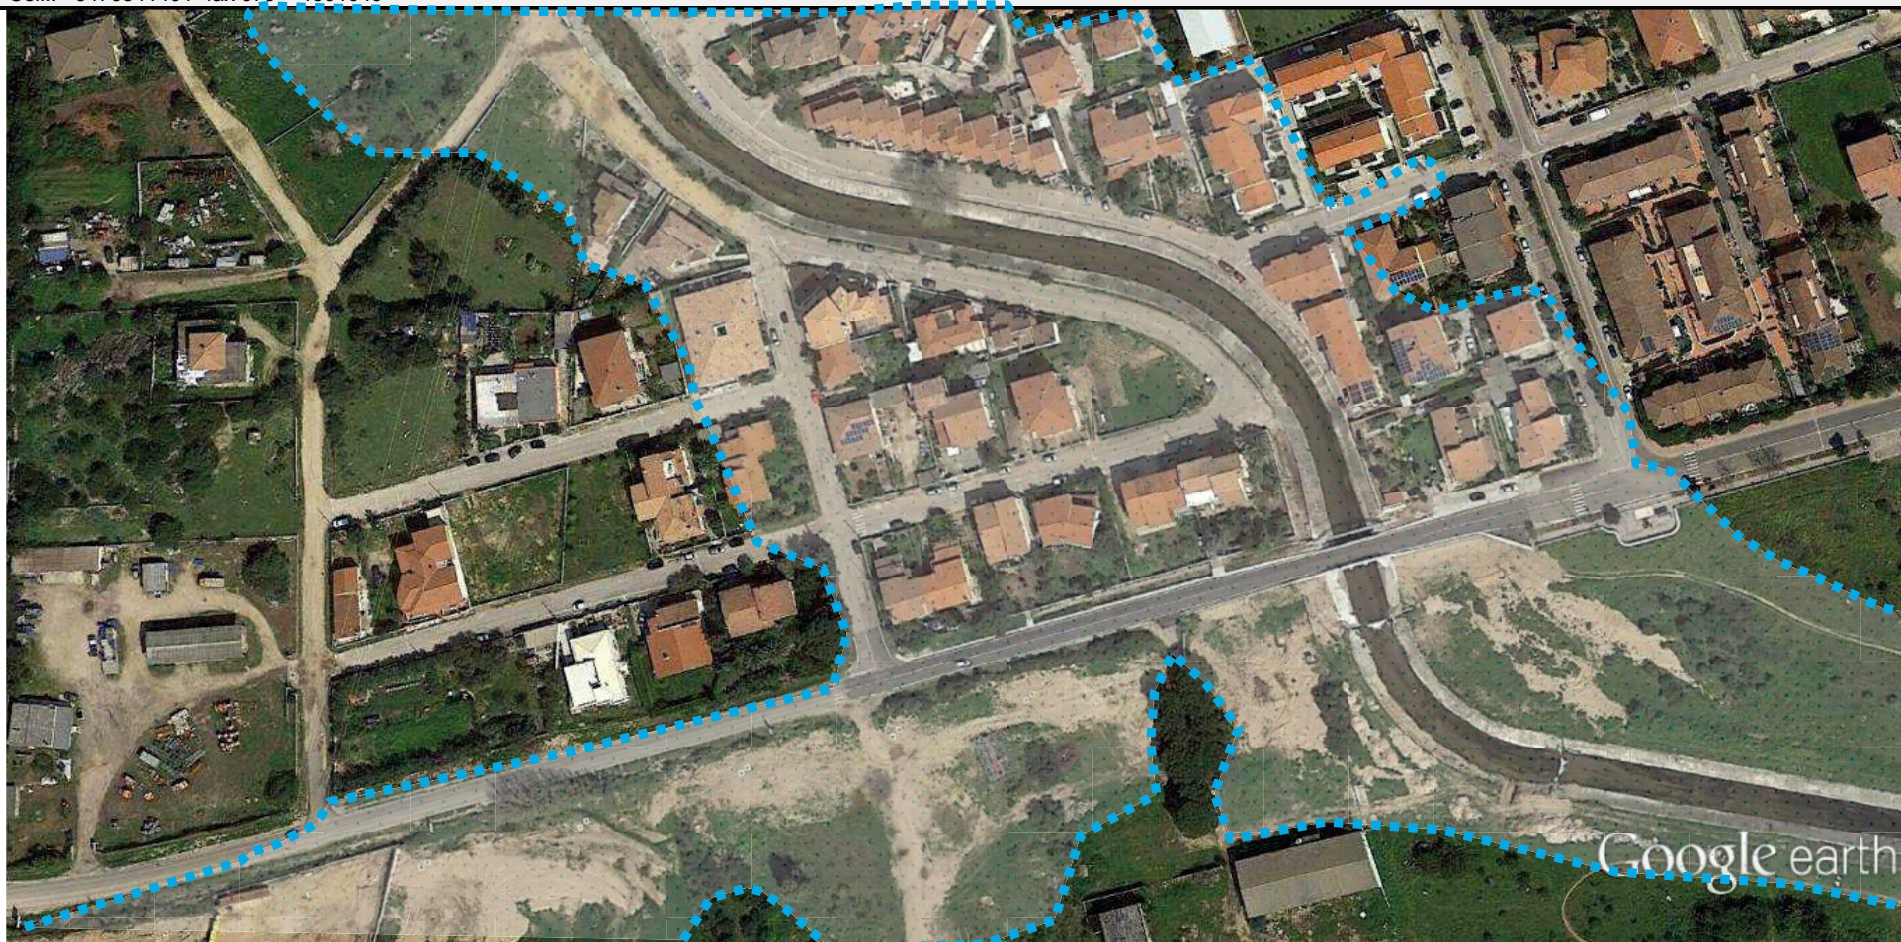
6-Intersezione via V. Vento. Effetti complessivi a valle della strada, sia per il trabocco delle portate su di essa e successiva espansione che come effetto dei canaletti da SW di Pasana

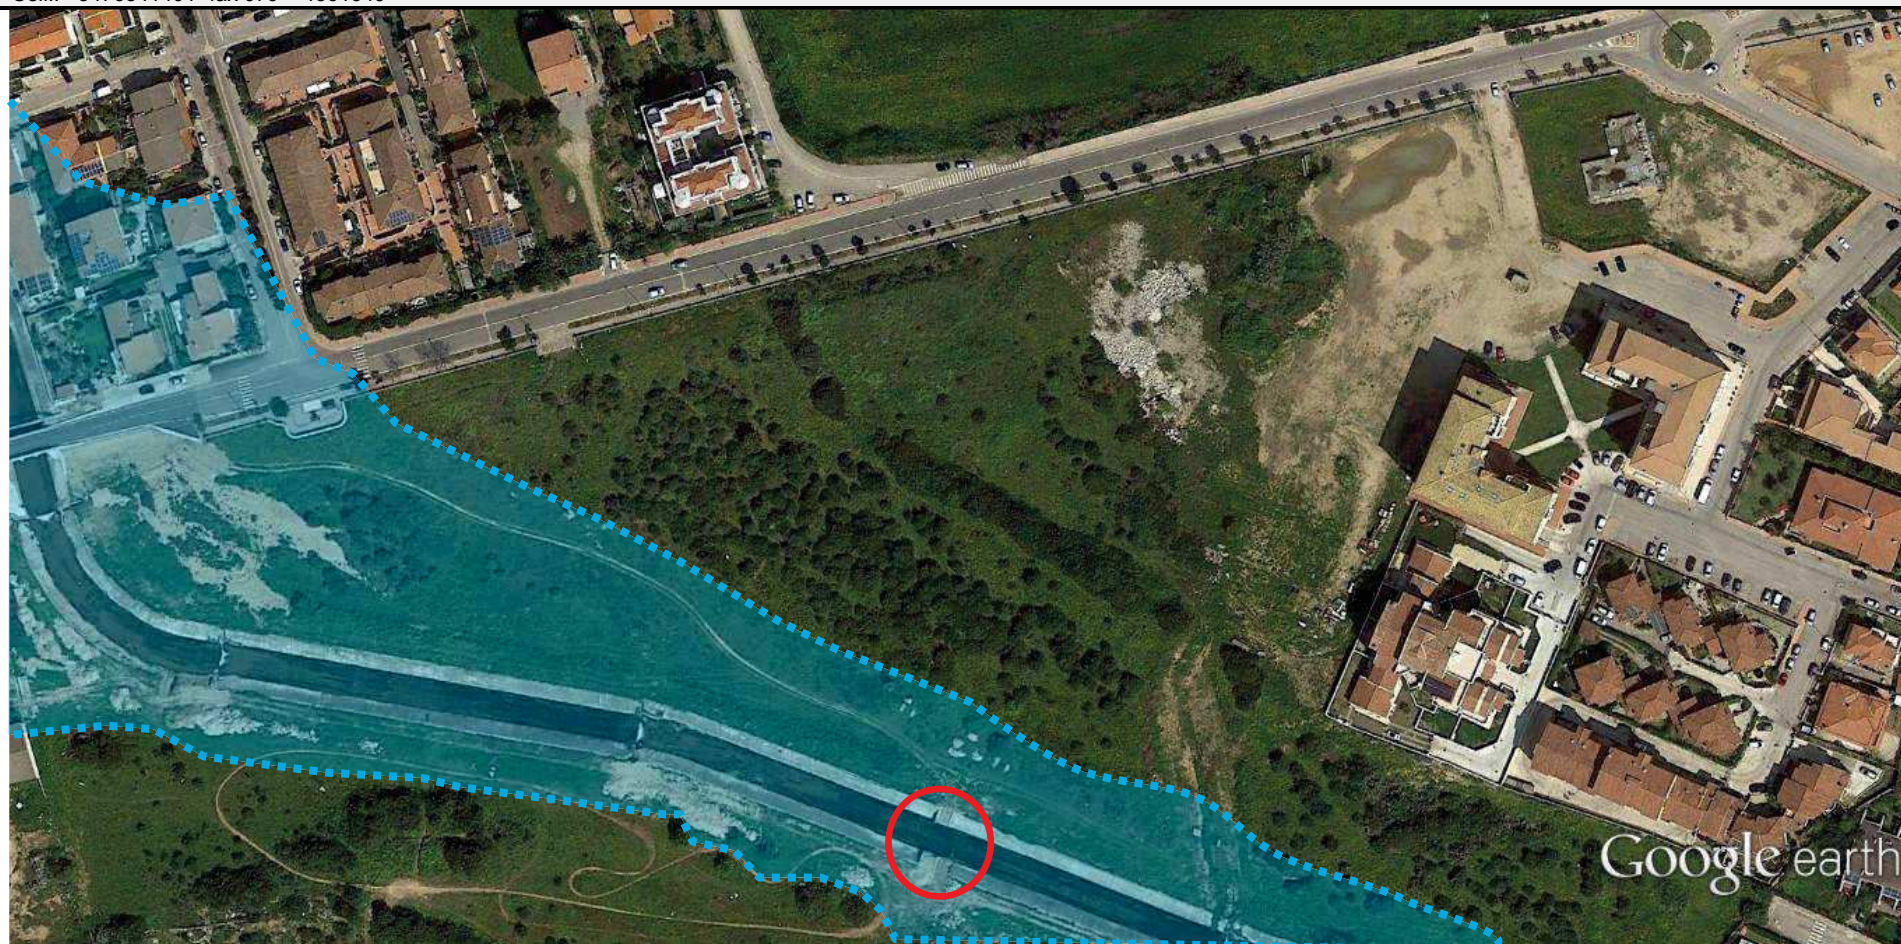
7- Ricostruzione tratto a valle del ponte di via V, Veneto. La corrente provoca più danni a Dx che non a Sx. Il ponticello evidenziato è stato abbattuto nei giorni seguenti all'alluvione. La velocità tende incrementare anche per effetto delle rampe (n.3 nel solo tratto in foto)

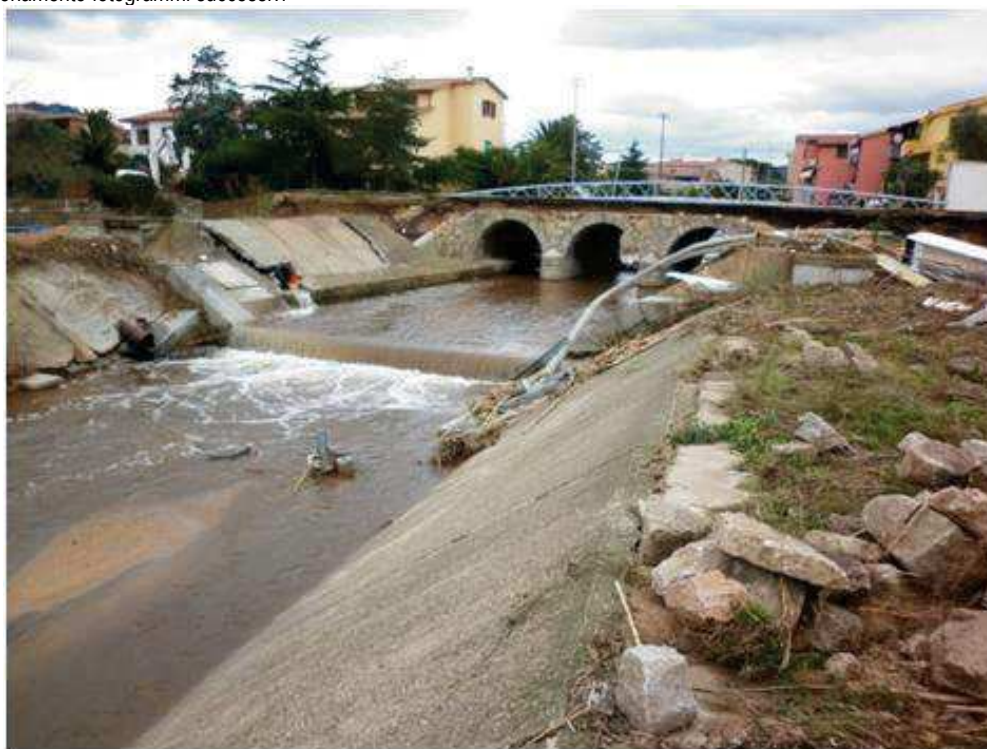
9 - S'Eligheddu : Ponte sulla SS127 (visto da valle): Tracimato e danneggiato. A valle difese spondali danneggiate per sottoescavazione. In primo piano la Rampa a valle del ponte

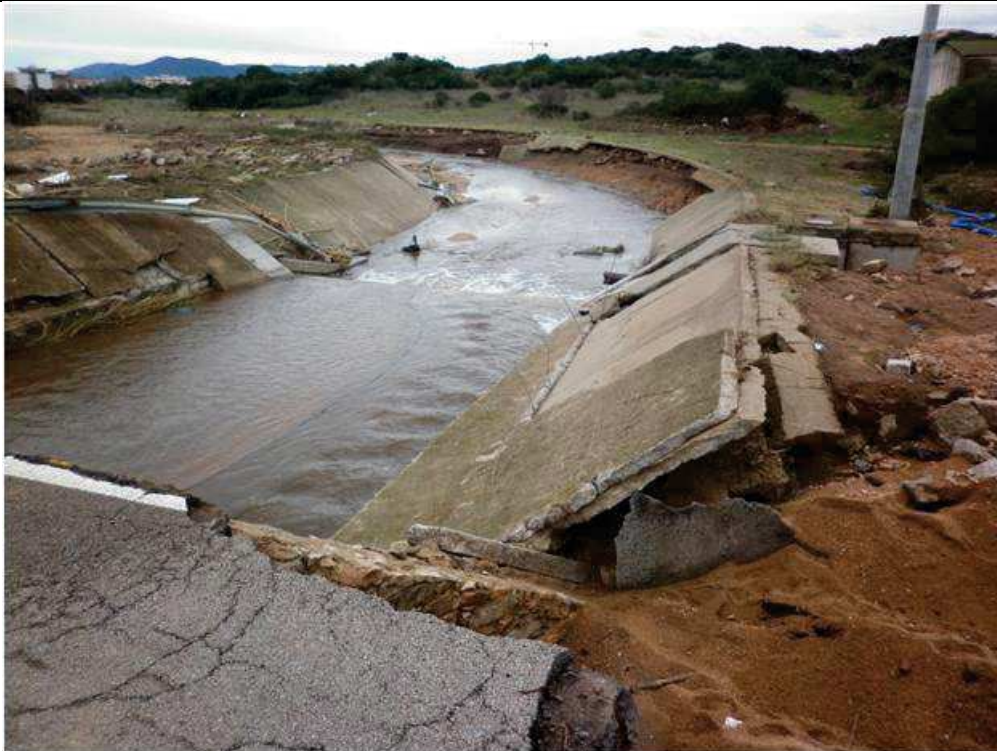
10 - S'Eligheddu: vista da ponte danneggiato verso valle- Scalzamento difese spondali lato Dx e massiccia asportazione per decine di mt in Dx, come effetto della cinematica della corrente. Complessivamente risultano danneggiate e non funzionali alcune centinaia di metri di manufatto.

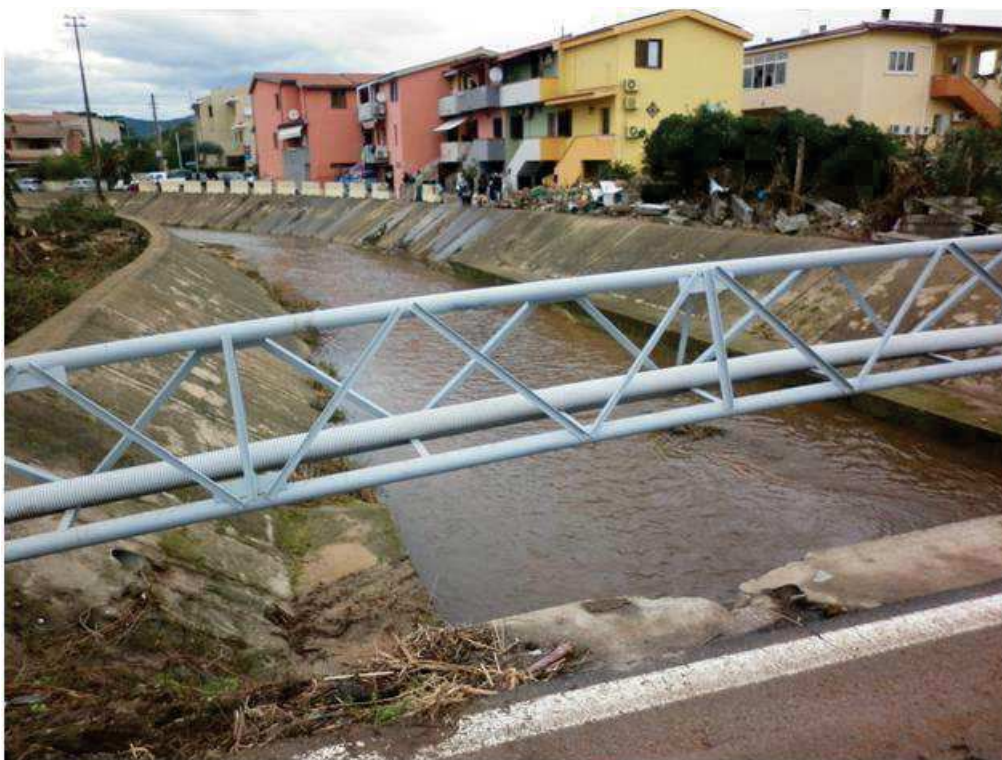
11 - S'Eligheddu: vista da ponte danneggiato verso monte. Case allagate in Sx (via Gessi).

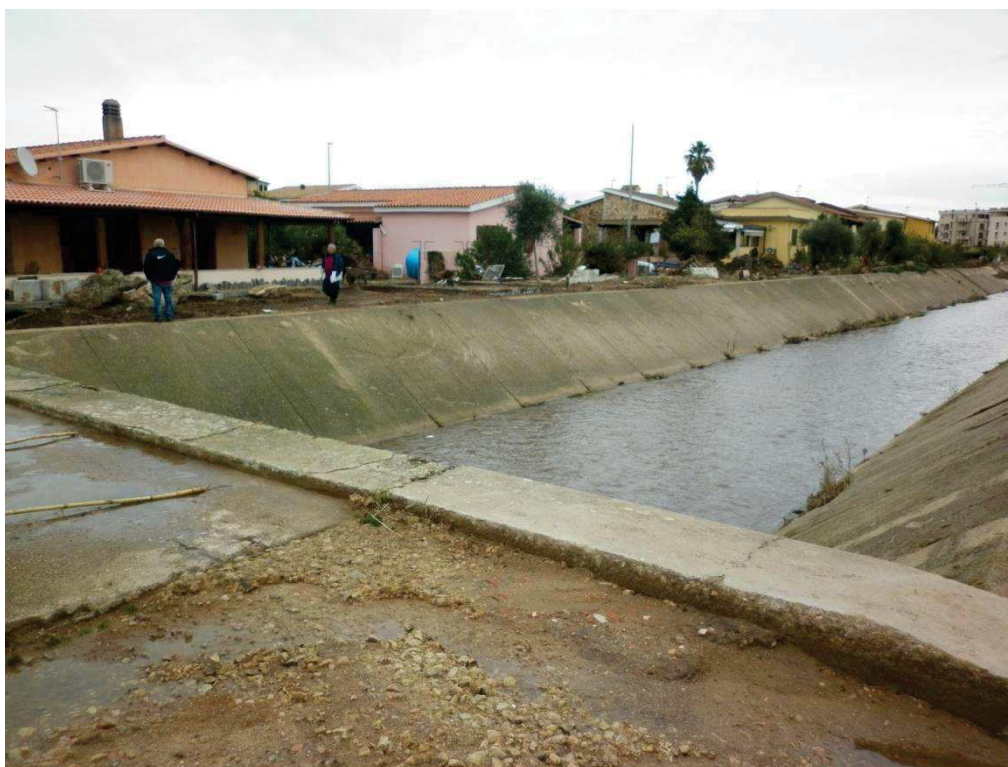
13 - S'Eligheddu: vista da monte verso valle, da ponticello presso via dell'Agrifoglio. Tutte le case (dotate anche di piano interrato) delle vie adiacenti al canale in Sx sono state allagate fino a ponte principale di valle (via Tre Venezie), realizzato poco più di 10 anni fa. Lo specifico tratto non manifesta particolari dissesti alle difese spondali. Il ponticello è stato abbattuto nei giorni successivi alla foto del 22/11/2013

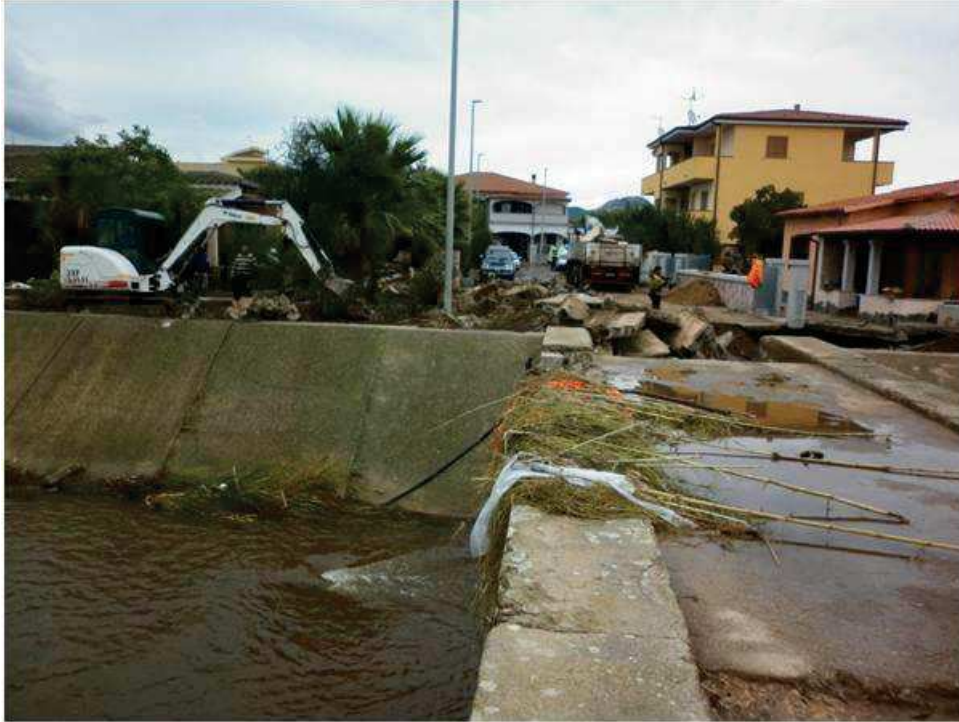
14 - S'Eligheddu: vista Sponda Sx da quella Dx da ponticello presso via dell'Agrifoglio. La foto è del 22/11/2014; il ponticello è stato abbattuto nei giorni successivi all'evento del 18/11/2014,

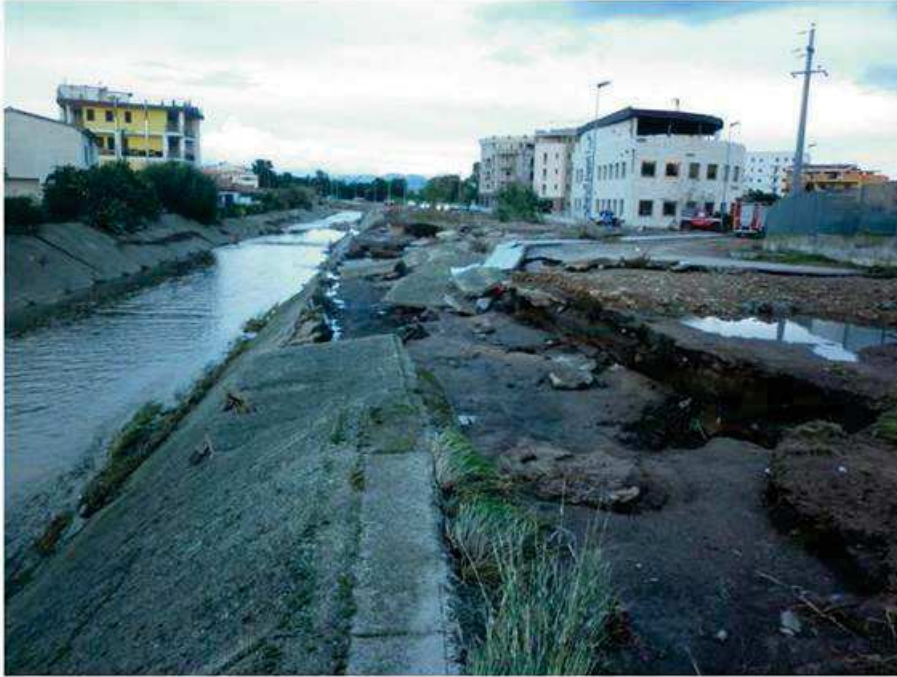
16- S'Eligheddu: Protezione spondale danneggiata e rimossa per erosione e scalzamento sponda canale (sponda Dx in primo piano)

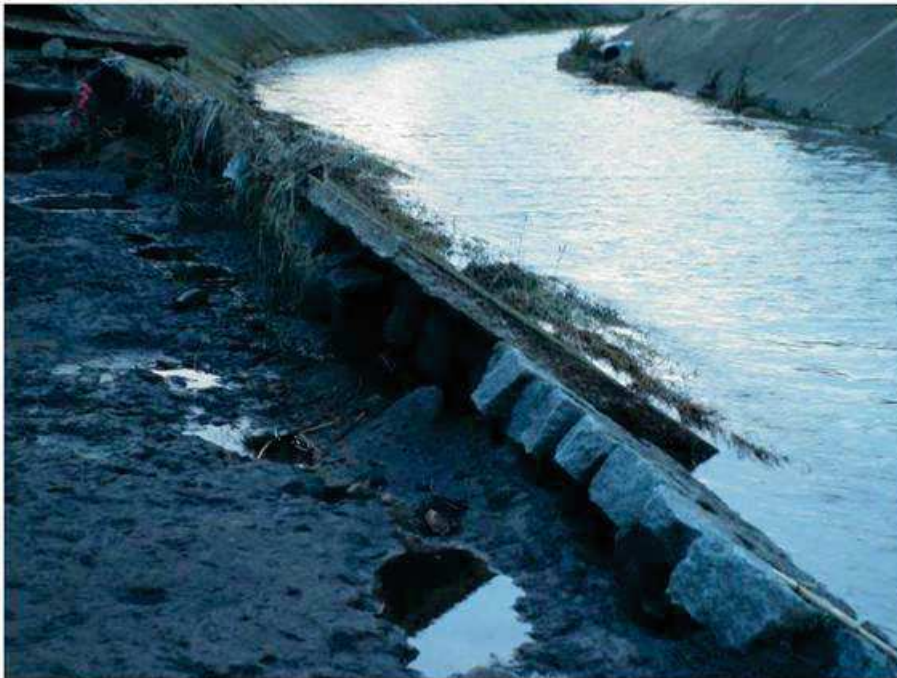
17 - Particolare sponda Dx canale erosa da tergo per trascinamento da esondazione (vista verso monte) con difese spondali di varie epoche sovrapposte

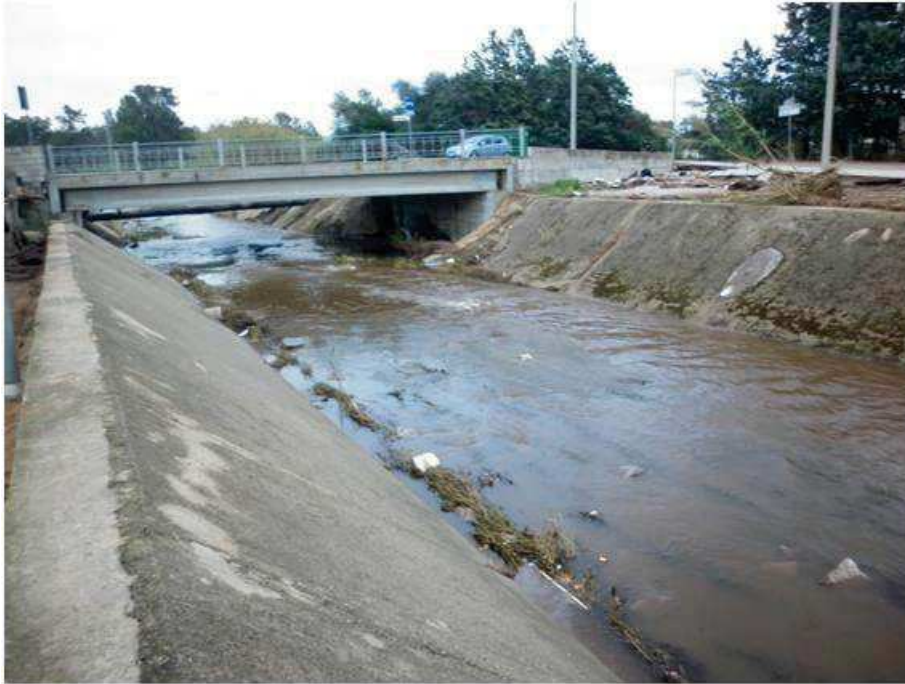
Foto 18- Ponte via Tre Venezie. Vista da Sx e da monte. Testimonianze del rigurgito per sezione del tutto insufficiente. Il ponte è relativamente recente

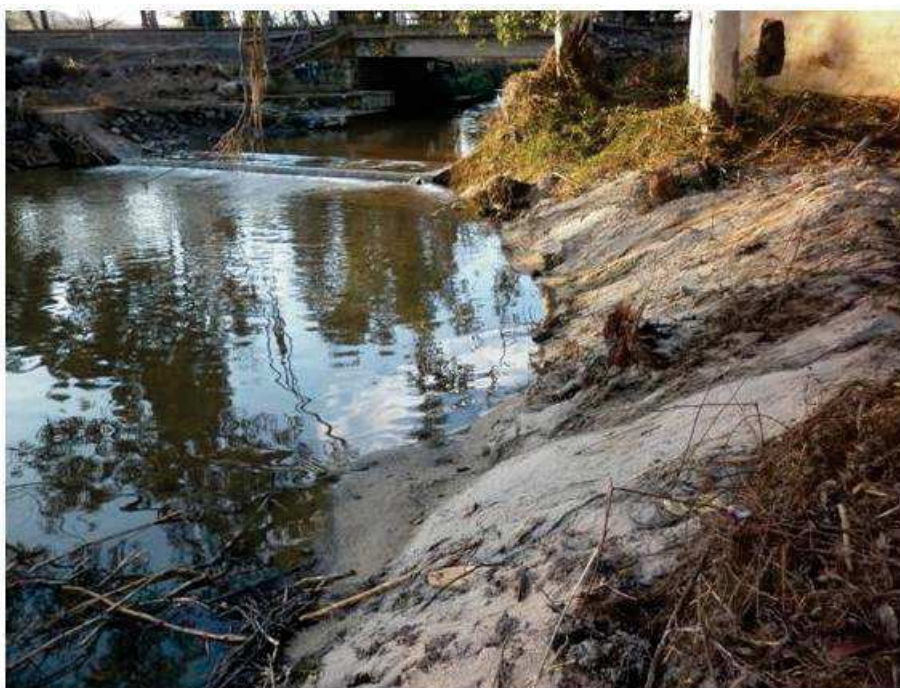
21 - Ponte Ferroviario S'Eligheddu. Vista da valle in Sx. In primo piano sponda dissestata ed incremento vistoso della sezione

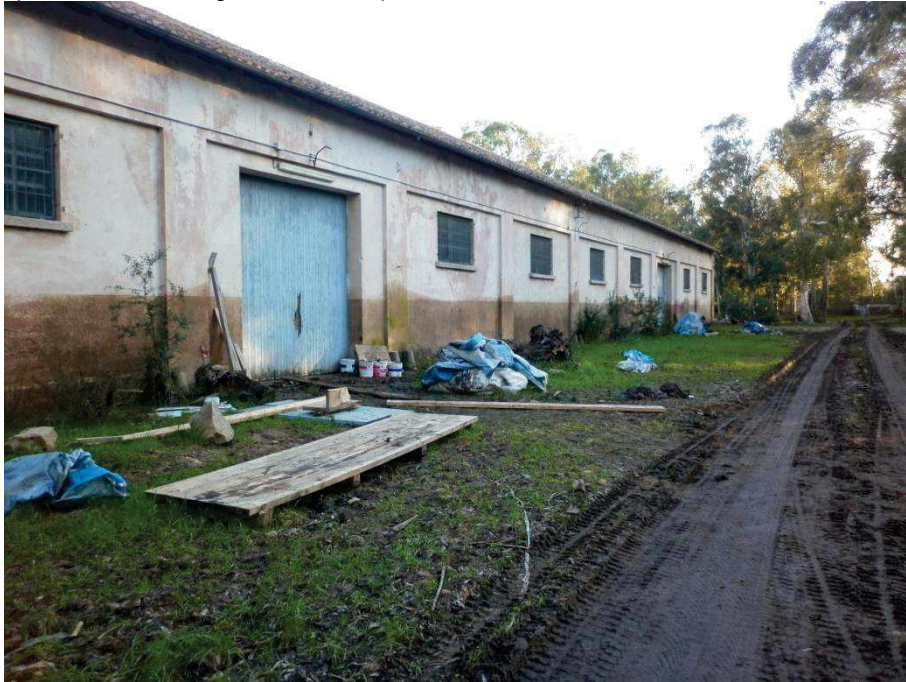
22 - Segni stazionamento tiranti idrici a +1,60m nell'area ex artiglieria in sponda Sx S'Eligheddu
