Piano di gestione del rischio di alluvioni

**I principali eventi alluvionali
recenti in Sardegna**
Vol. 7 di 7

Valutazione delle criticità e
delle condizioni di rischio residuo
in corrispondenza dell'abitato di Bitti (NU)
a seguito dell'evento calamitoso
del 28 novembre 2020

Firenze, 7 dicembre 2020

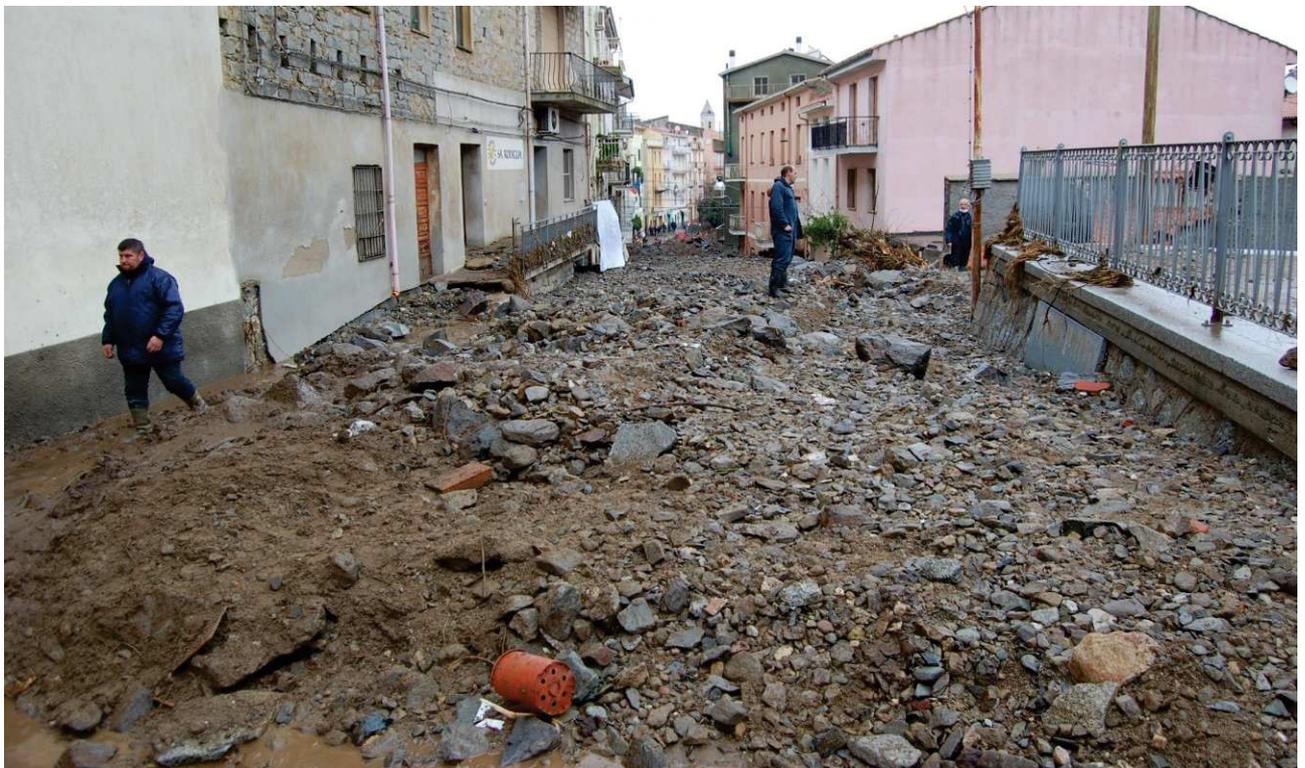
Come conseguenza di tutto ciò si sono registrate 3 vittime ed ingenti danni alle infrastrutture del paese (Figura 3 e Figura 4).

Figura 3. Accumulo detritico di spessore plurimetrico in corrispondenza di Via Cavallotti, nella parte alta del Paese, lungo la direttrice principale del rio Cuccureddu (foto Geol. Ena).

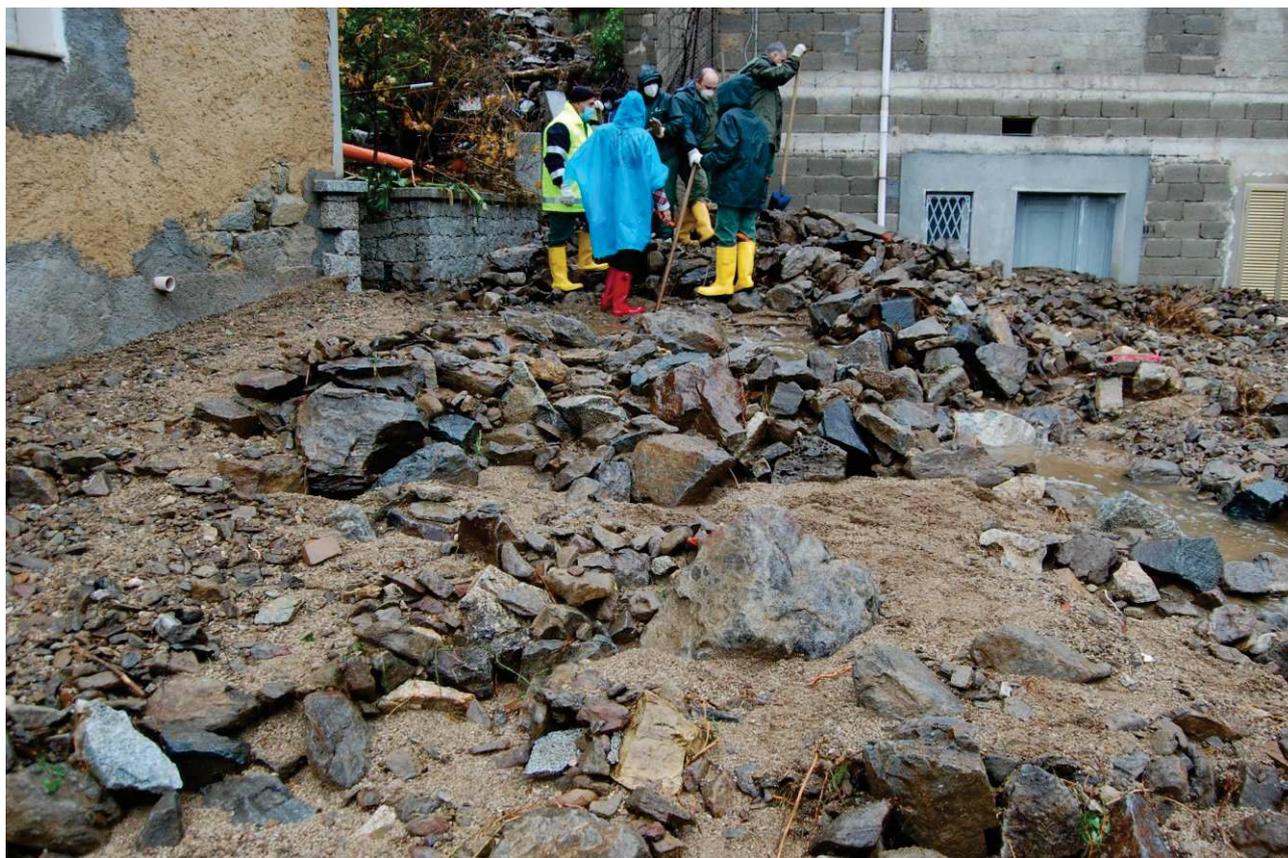
Figura 4. Accumulo detritico in corrispondenza di Via A. Moro, lungo la direttrice del rio secondario Abba Luchente (foto Geol. Ena).

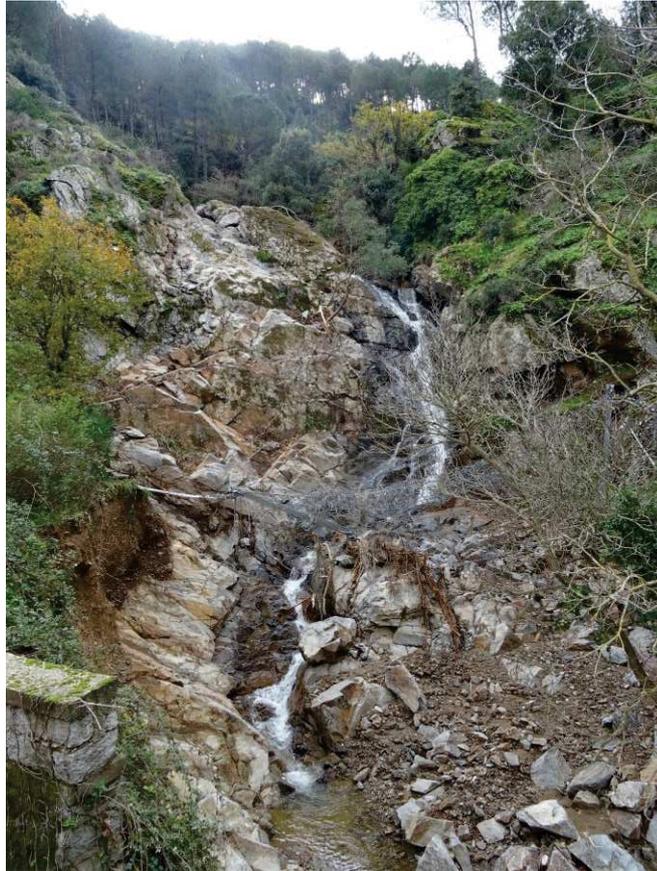
In Figura 6 è riportata la porzione terminale del tratto naturale del rio Cuccureddu immediatamente a monte della circonvallazione. Come si può vedere, le pendenze sono molto elevate, per cui in occasione di eventi di piena il rio è in grado di trasportare abbondante materiale solido, anche di elevata pezzatura, che nel caso dell'evento del 28 novembre 2020 è stato in grado di sfondare la briglia selettiva ivi presente (Figura 7). È stato inoltre effettuato un sopralluogo in corrispondenza della porzione superiore del bacino del rio Cuccureddu, che ha confermato la formazione, in occasione dell'evento dello scorso 28 novembre, di accentuate tracce di erosione, anche se limitate alle principali aste di drenaggio, nonché di abbondante materiale in alveo potenzialmente rimobilizzabile nell'eventualità di nuovi eventi estremi (Figura 8).

Figura 6. Porzione terminale del tratto naturale del rio Cuccureddu immediatamente a monte della circonvallazione.

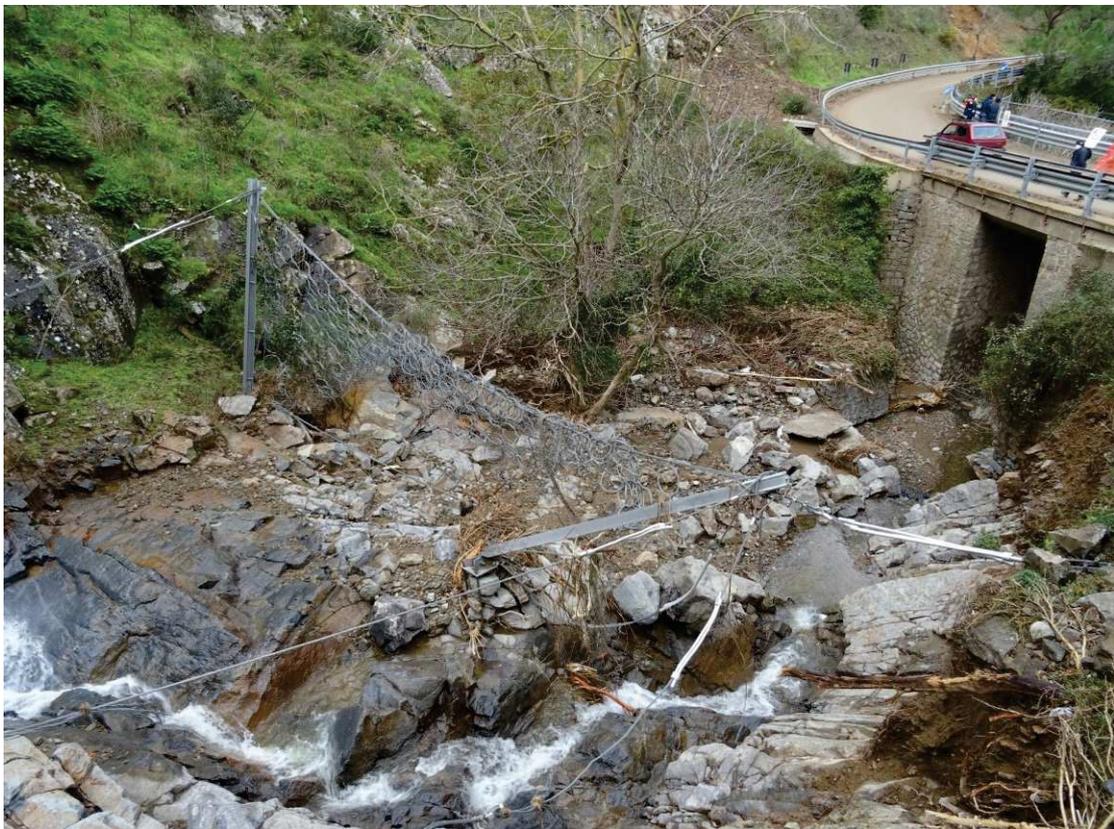
Figura 7. Vista da monte del tratto terminale del rio Cuccureddu a monte della circonvallazione, subito prima del suo tombamento.

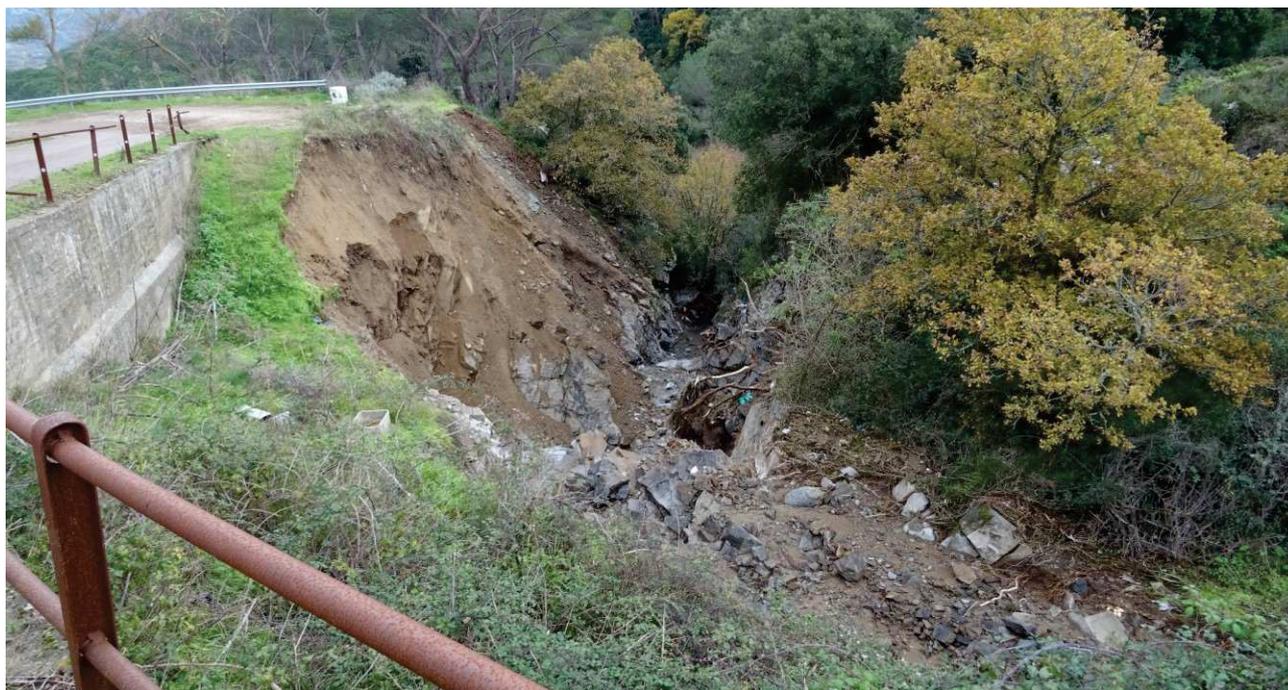
Figura 8. Evidenze di incisione dell'alveo del rio Cuccureddu nel bacino a monte dell'abitato di Bitti e presenza di materiale rimobilizzabile in alveo.

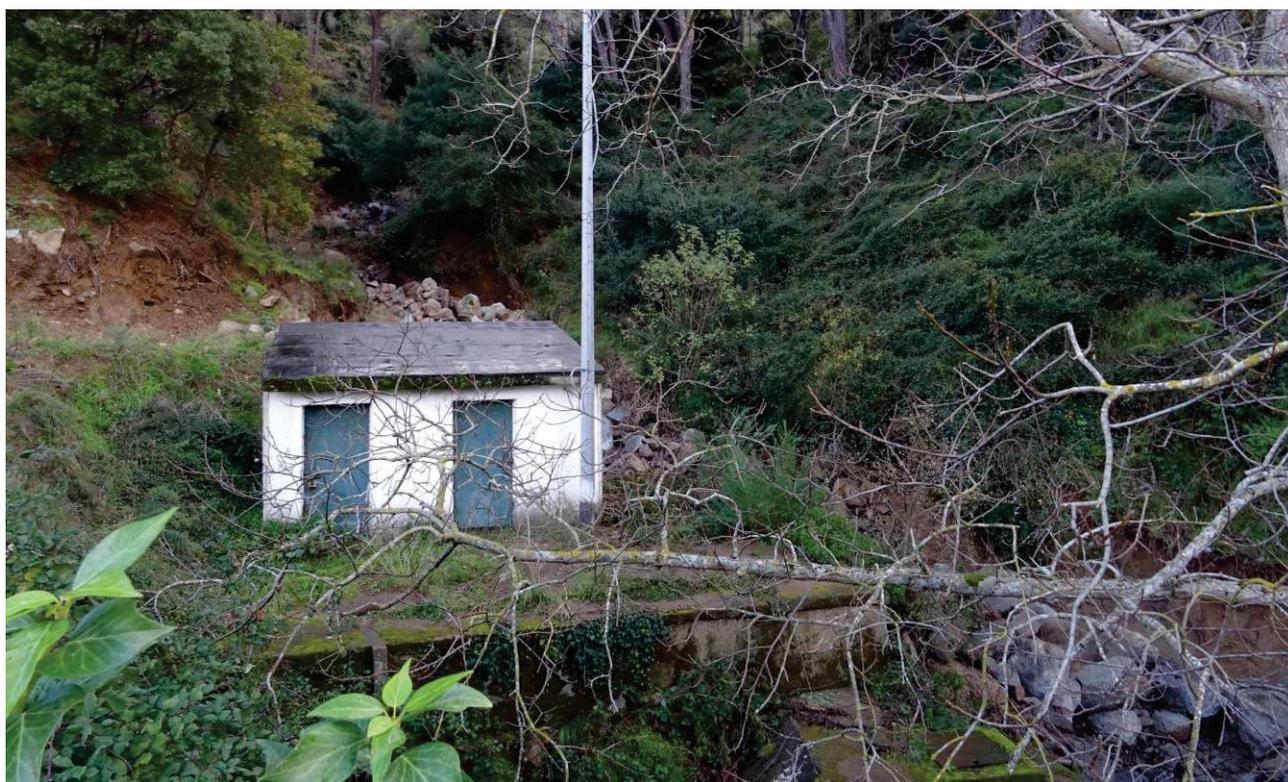
Anche in corrispondenza di quasi tutti gli affluenti del rio Cuccureddu è stata riscontrata la presenza di abbondante materiale, anche di grossa pezzatura, rimobilizzabile (Figura 9 e Figura 10) e di evidenti tracce di erosione localizzata, che localmente ha causato danni diretti alle infrastrutture viarie (Figura 10 e Figura 11).

Figura 9. Blocchi lapidei di grosse dimensioni mobilizzati lungo l'asta del rio Abba Luchente, immediatamente a monte della circonvallazione.

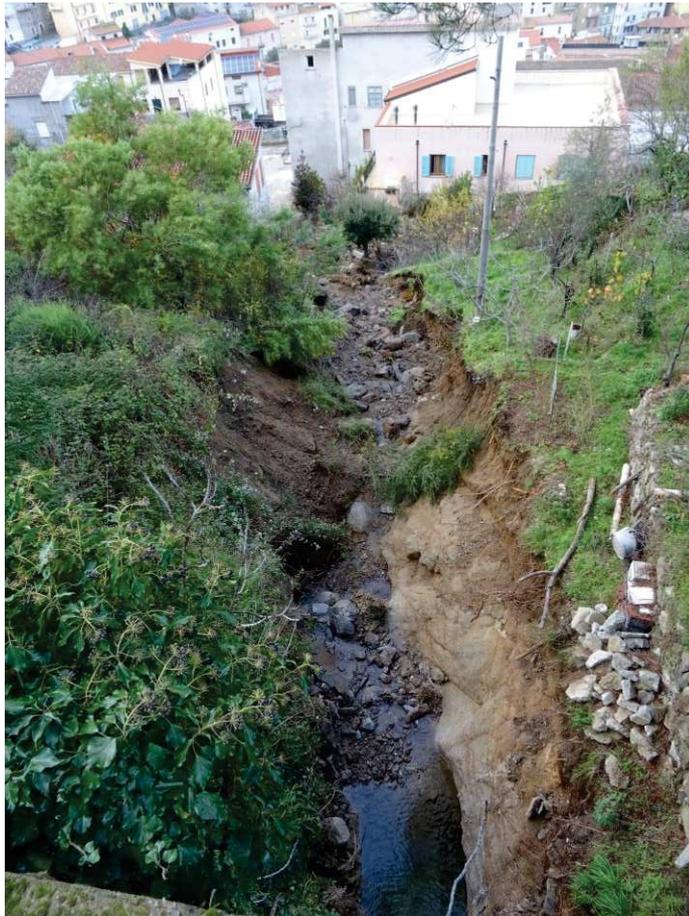
Figura 10. Evidenze di incisione dell'alveo e dissesti di sponda del rio Abba Luchente nel tratto fra la circonvallazione e l'abitato di Bitti.

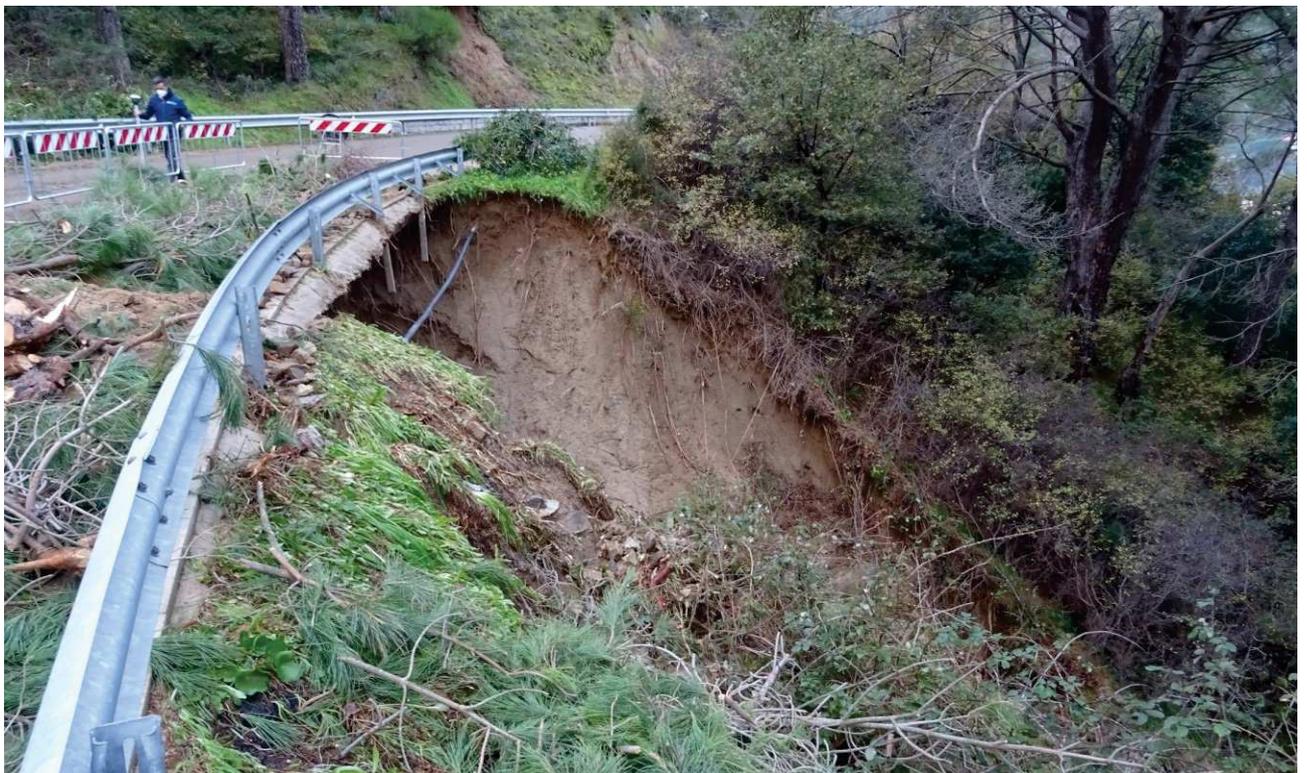
Figura 11. Dissesto sul versante a valle della circonvallazione causato dall'erosione del rio Funtana 'e Josso.

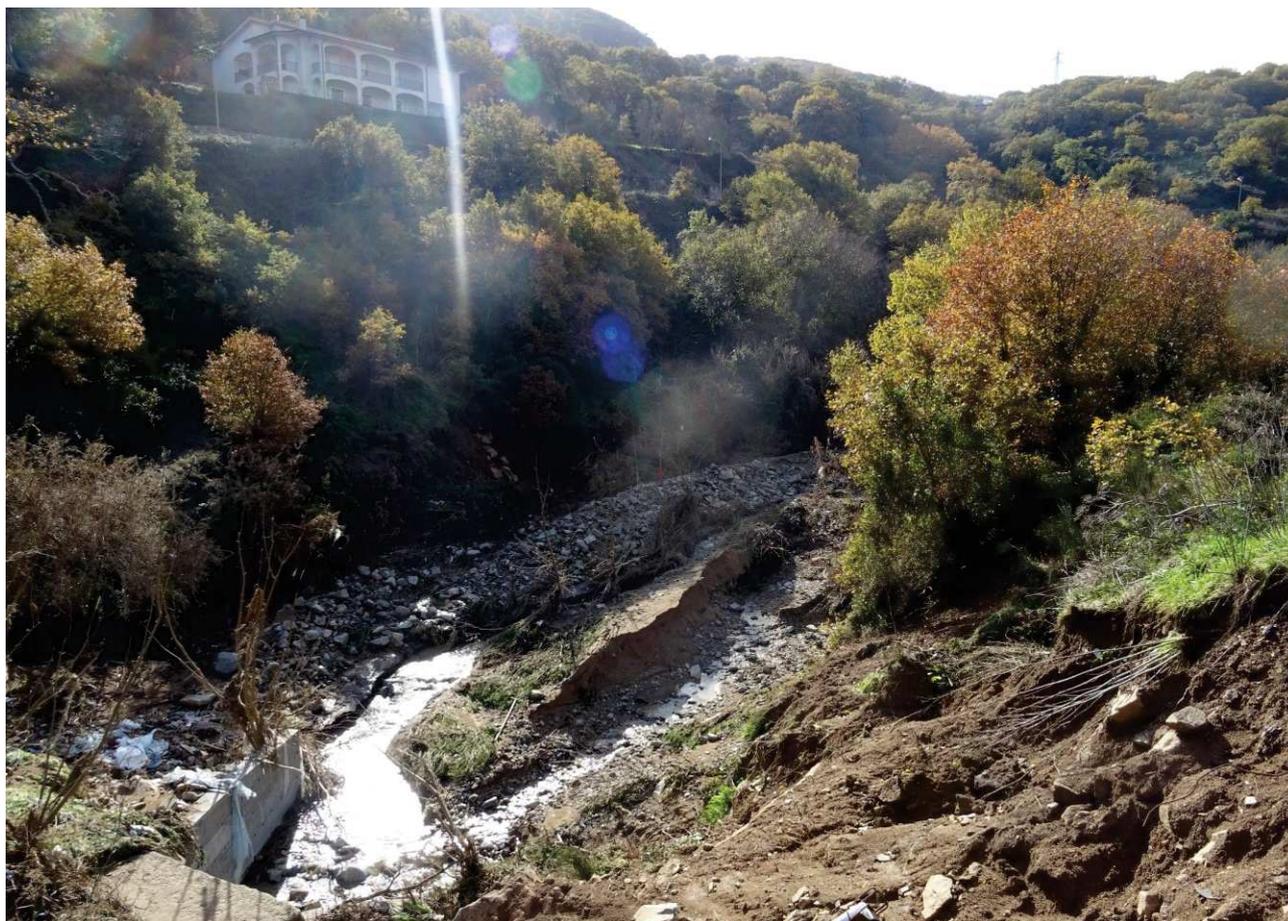
Oltre al rio Cuccureddu, l'altro impluvio principale che recapita le acque all'interno del centro abitato è il rio Giordano, il cui bacino di alimentazione, pur ricoprendo un'area maggiore rispetto a quella del Cuccureddu, presenta una morfologia generale più dolce. Nonostante ciò, si sono tuttavia riscontrate anche in questo caso evidenze di erosione concentrata e presenza di abbondante materiale mobilizzato dall'evento del 28 novembre 2020 (Figura 12).

Figura 12. Tratto terminale del rio Giordano immediatamente a monte del suo tombamento con evidenze di erosione, dissesti spondali e abbondante trasporto solido grossolano.

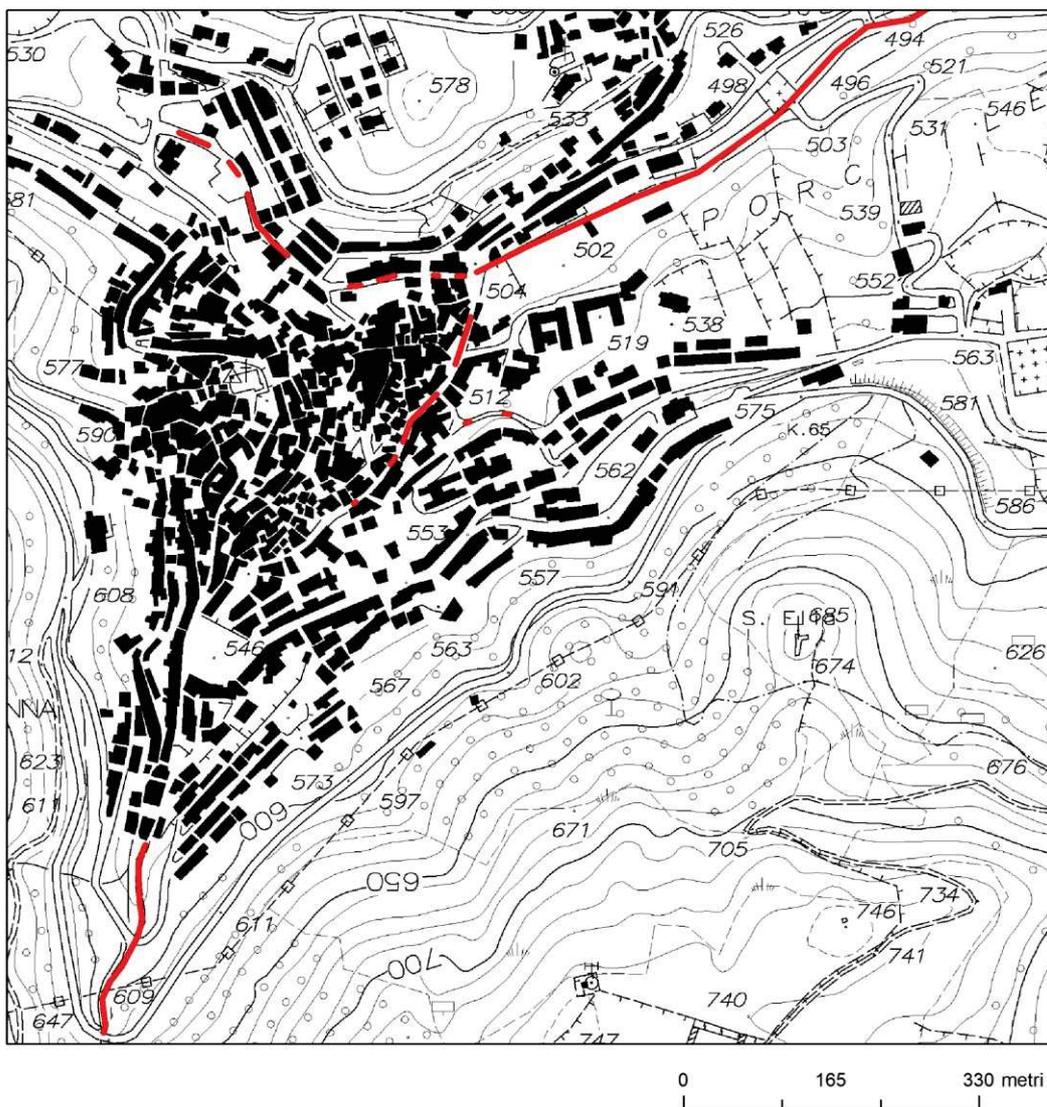
La mappa di Figura 14 riporta le principali criticità riscontrate in corrispondenza dei tratti tombati dei canali all'interno del centro abitato.

Figura 14. Localizzazione dei tratti di canali tombati gravemente danneggiati.

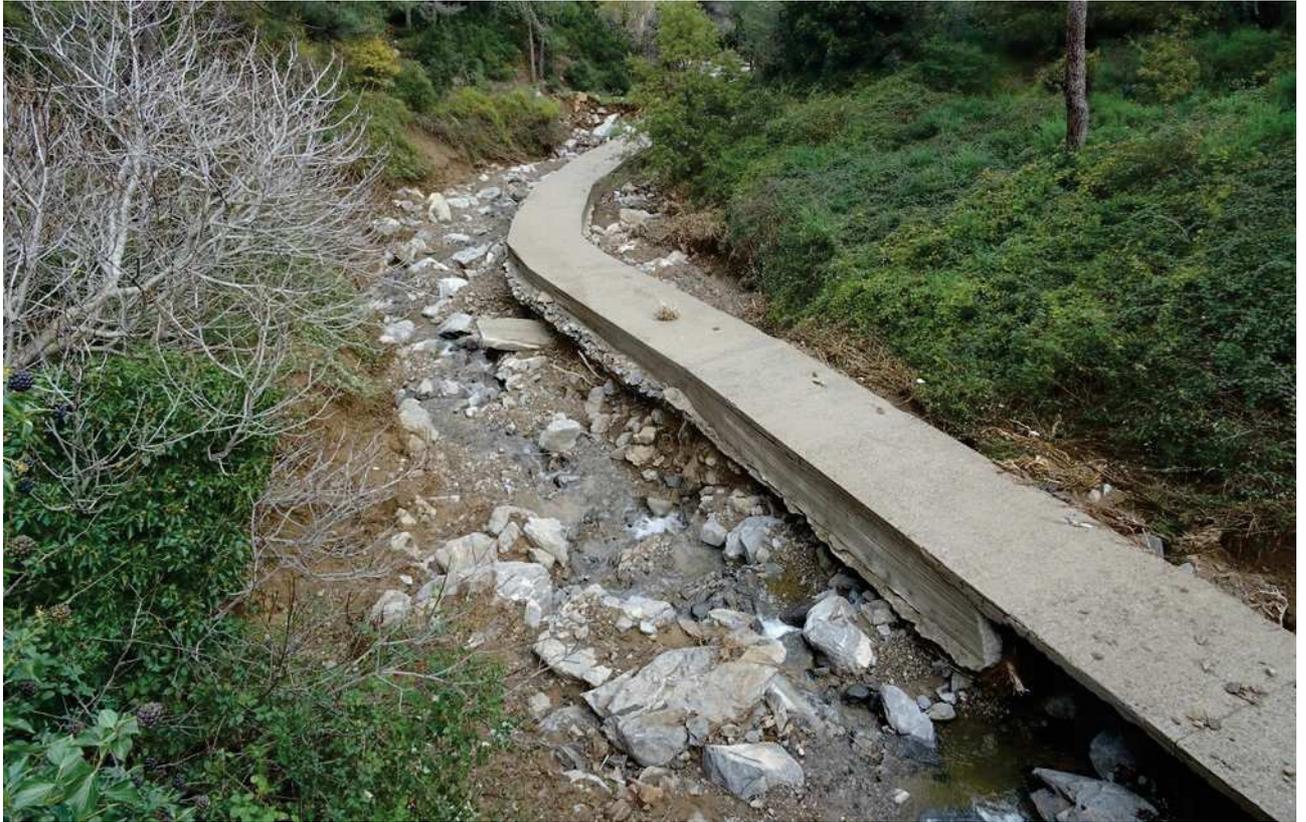
In Figura 15 sono riportati i dissesti in corrispondenza del primo tratto tombato del rio Cuccureddu, immediatamente a valle della circonvallazione. Come si può vedere, il collettore è stato severamente danneggiato in più punti a causa dell'elevata portata liquida e solida. Questo fatto ha provocato un elevato ruscellamento all'esterno del collettore con la presa in carico di un'ingente quantità di materiale come testimoniato dall'intensa erosione avvenuta (si tenga presente che il collettore era originariamente completamente interrato). L'elevato trasporto solido è stato responsabile, inoltre, di fenomeni di intasatura del collettore stesso, come testimoniato dalla Figura 16. Di conseguenza, allo stato attuale, il tratto di tombatura del rio Cuccureddu a monte del paese è completamente inutilizzabile, e le acque provenienti da monte vengono recapitate nel collettore proprio all'ingresso del paese (località Lampiones), con una sezione che è tuttavia in grado di smaltire portate massime piuttosto limitate (Figura 17).

Figura 15. Dissesti in corrispondenza del primo tratto tombato del rio Cuccureddu.

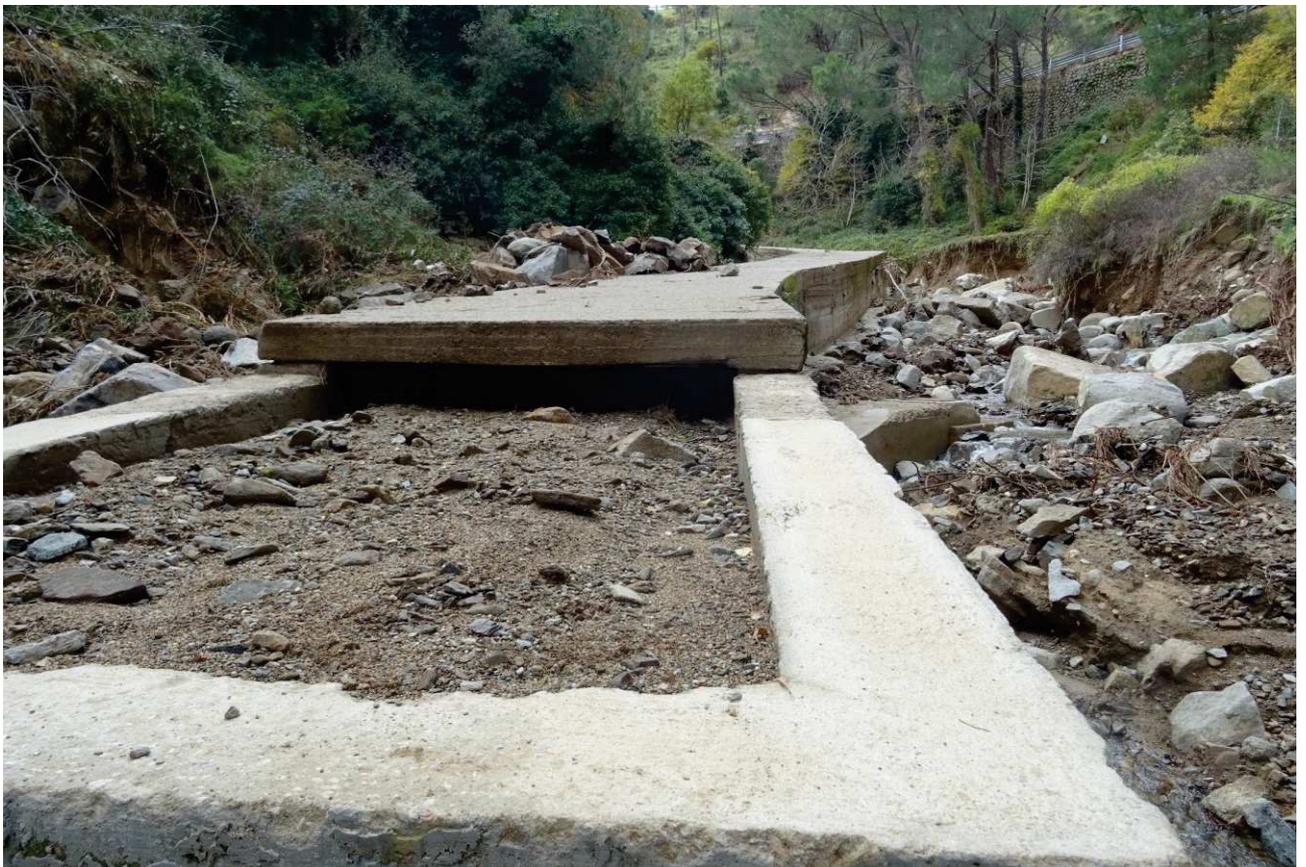
Figura 16. Intasatura da parte dei detriti e conseguente scoperchiamento della porzione terminale del tratto tombato riportato nella figura precedente.

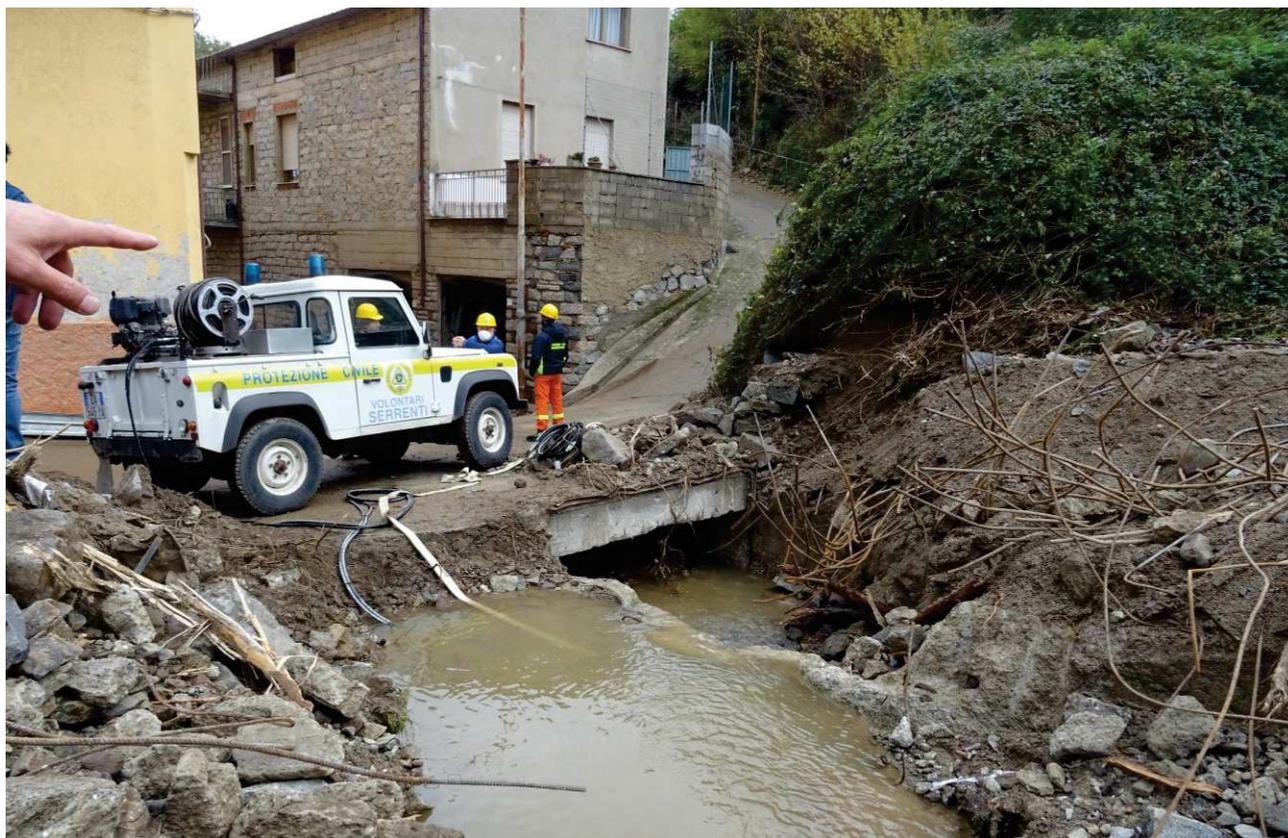
Figura 17. Tombatura del rio Cuccureddu in corrispondenza dell'ingresso nel centro abitato

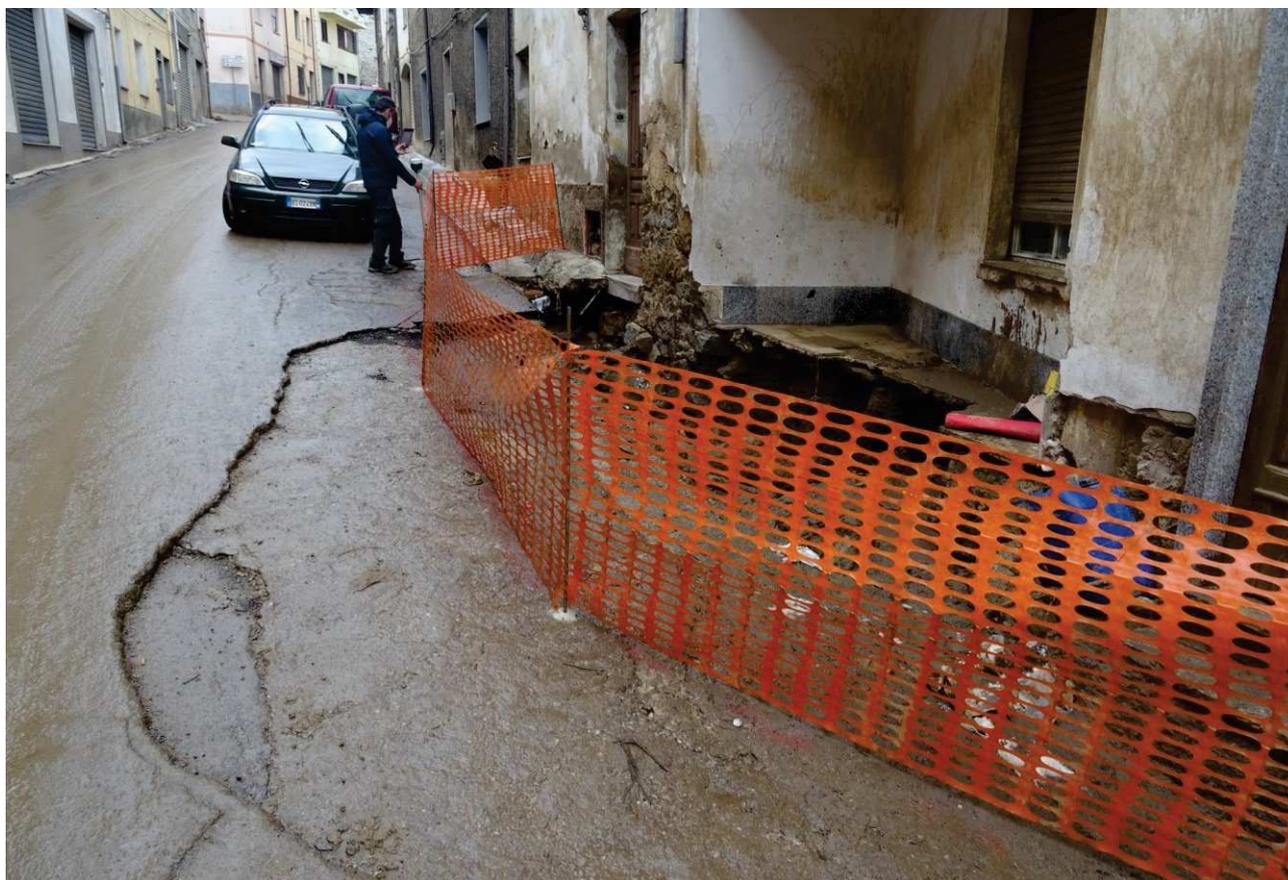
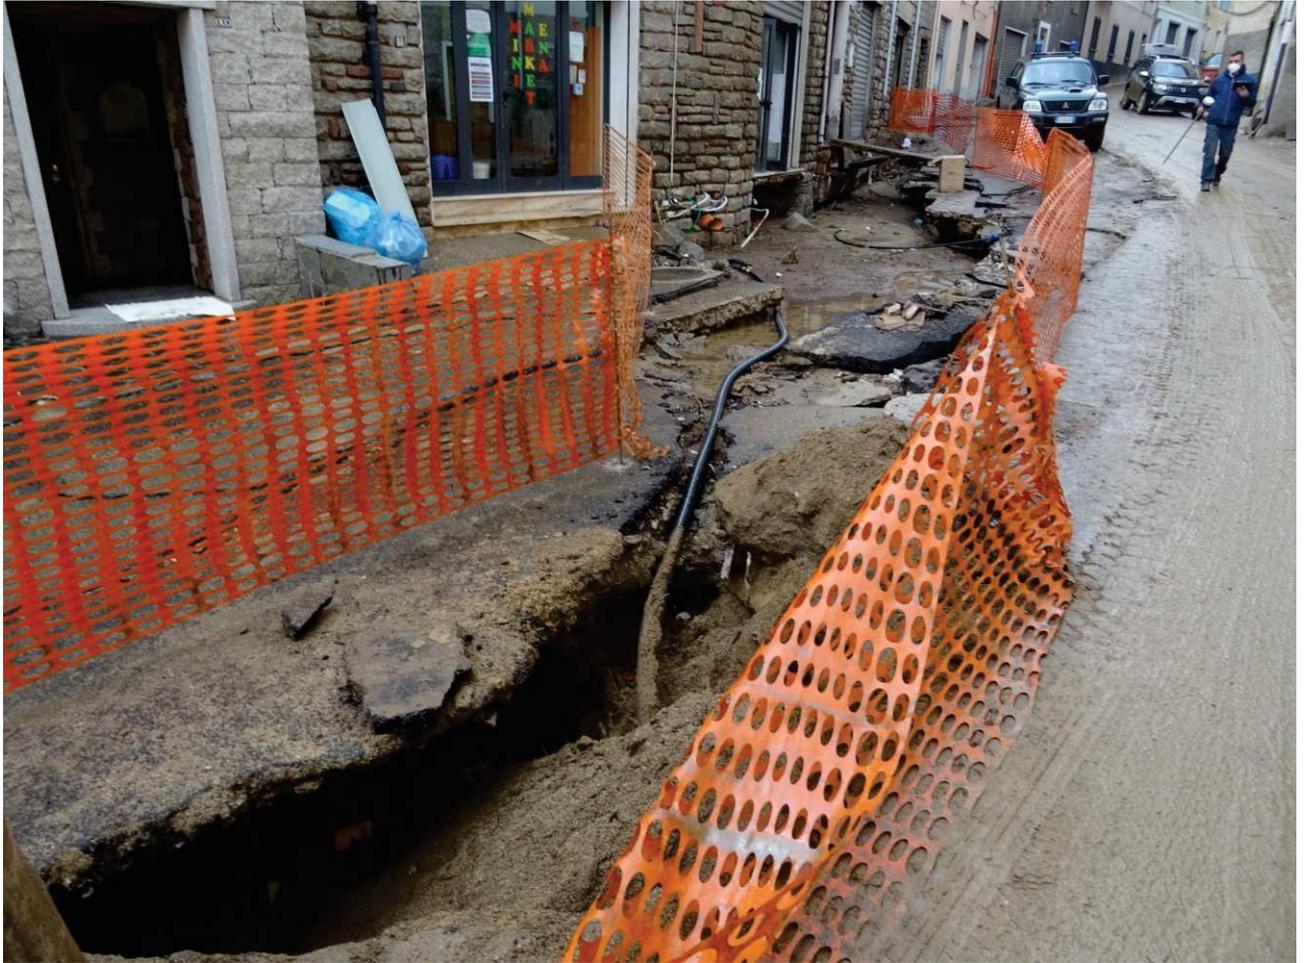
Anche il tratto di rio Cuccureddu che scorre sotto il paese ha causato in più punti, in via Brigata Sassari, ingenti danni alla tombatura ed alle strutture ad essa adiacenti (Figura 18 e Figura 19).

Figura 18. Lesioni al manto stradale e agli edifici adiacenti al tratto di tombatura del rio Cuccureddu di via Brigata Sassari.

Figura 19. Lesioni al manto stradale e agli edifici adiacenti al tratto di tombatura del rio Cuccureddu di via Brigata Sassari.

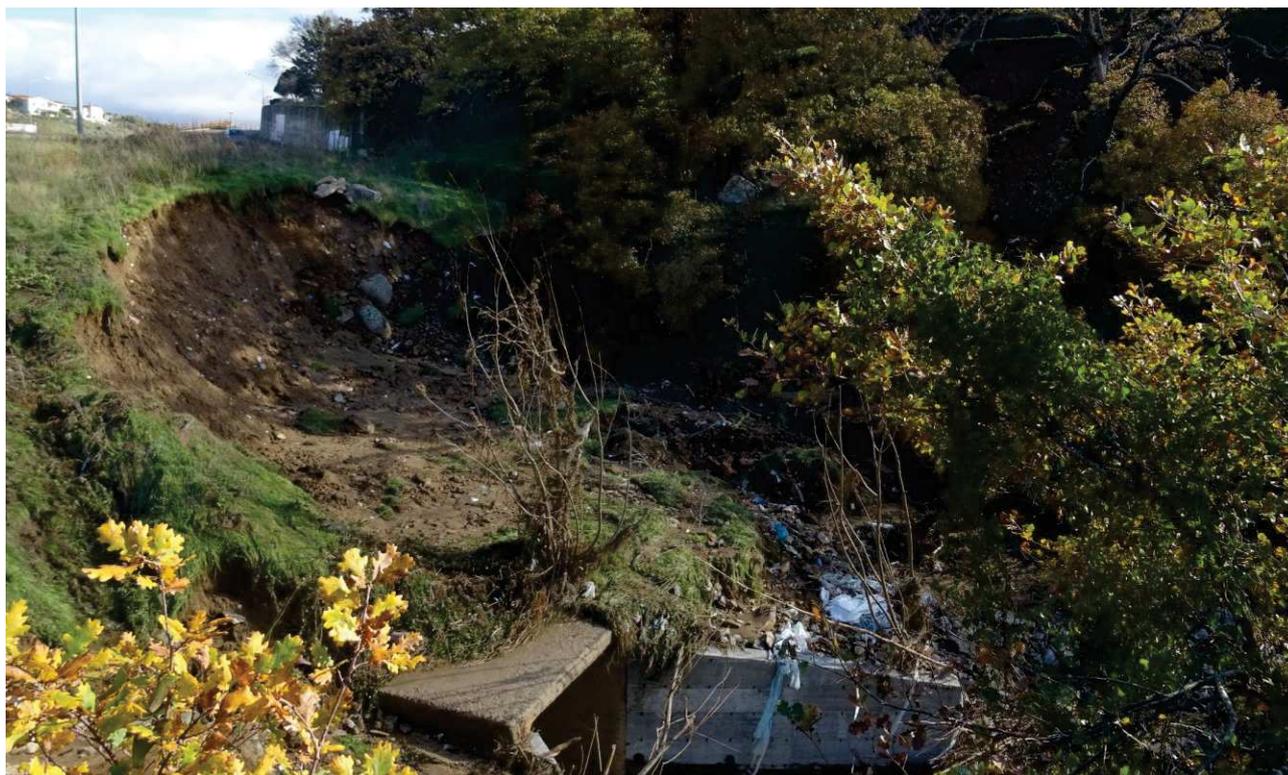
Per quanto riguarda il rio Giordano, si sono osservate, in corrispondenza dell'imbocco della tombatura, evidenze di dissesto dovute all'azione erosiva del corso d'acqua, che ha raggiunto in occasione della piena del 28 novembre, quote ben superiori rispetto alla sommità del collettore. Fortunatamente, sebbene si siano riscontrati gravi problemi al collettore stesso più a valle (vedi figure successive), il drenaggio è stato comunque sempre consentito, il che ha impedito un ulteriore innalzamento del livello idrico, che avrebbe anche potuto portare alla tracimazione del terrapieno, con possibili conseguenze molto gravi, legate anche alla stabilità del terrapieno stesso.

Figura 20. Imbocco della tombatura del rio Giordano. Sono ben visibili evidenze di dissesto dovute all'azione erosiva del corso d'acqua che ha raggiunto quote ben superiori della sommità del collettore.

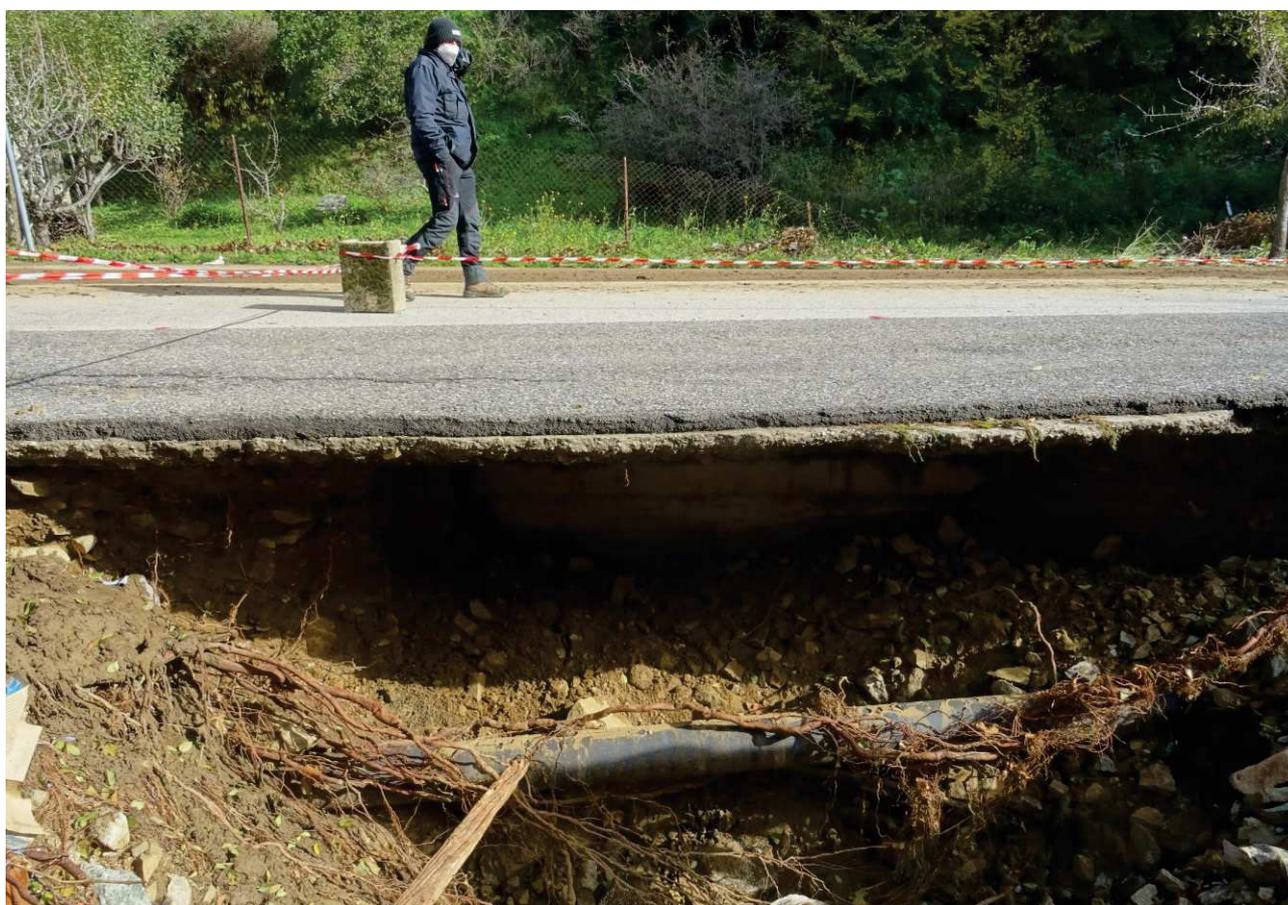
I danni alla tombatura ed alle adiacenti strutture in corrispondenza del tratto sotterraneo del rio Giordano in via Brescia sono tuttavia evidenti e diffusi (Figura 14, Figura 21, Figura 22 e Figura 23).

Figura 21. Fenomeno di dissesto causato da eccessive pressioni in corrispondenza del tratto di tombatura del rio Giordano in via Brescia.

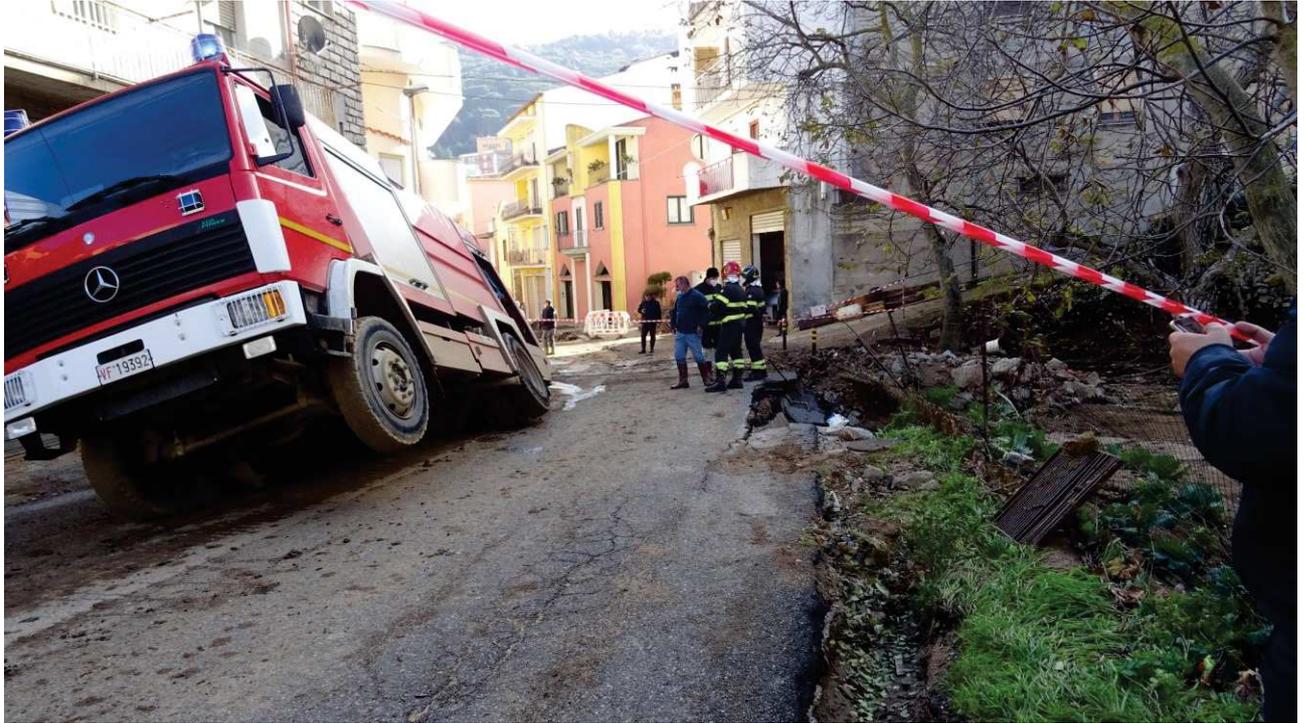
L'incidente che coinvolge il mezzo dei Vigile del Fuoco riportato in Figura 22 testimonia la possibile presenza di cavità sotterranee sconosciute dovute a locali fenomeni di scavernamento da parte dell'acqua in adiacenza ai tratti tombati danneggiati.

Figura 22. Fenomeni di dissesto causati da eccessive pressioni in corrispondenza del tratto di tombatura del rio Giordano in via Brescia.

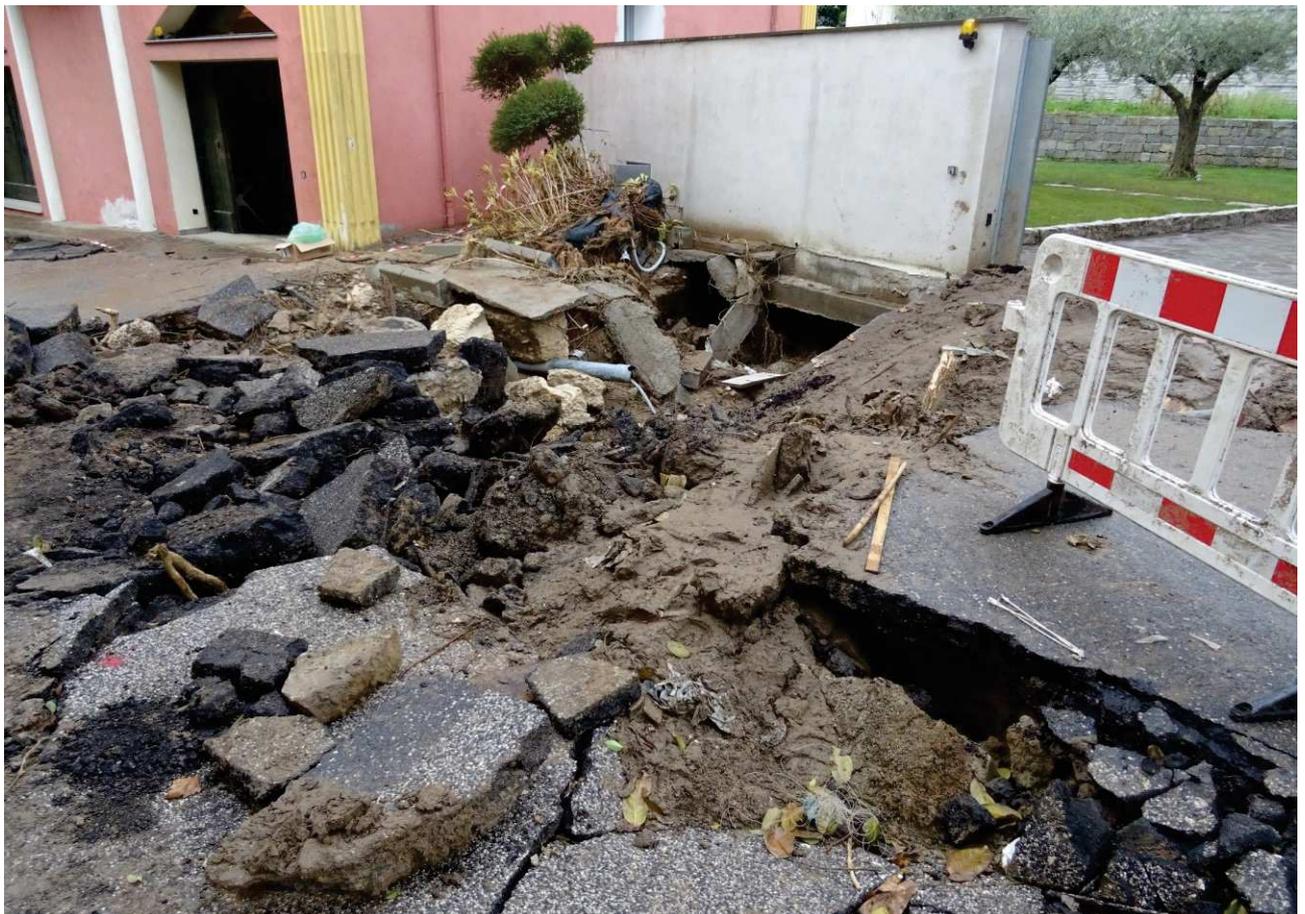
Figura 23. Fenomeni di dissesto causati da eccessive pressioni in corrispondenza del tratto di tombatura del rio Giordano in via Brescia.

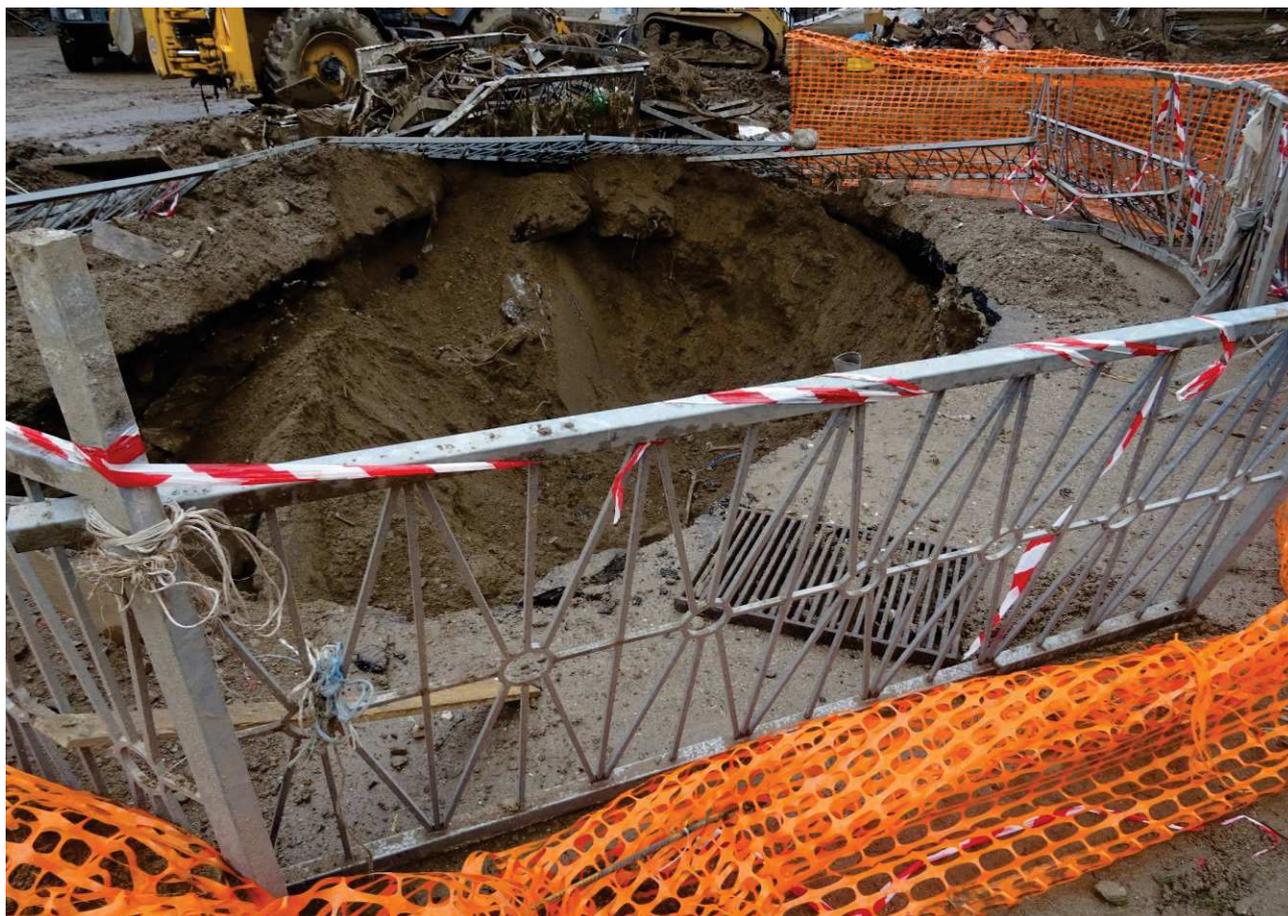
Anche in corrispondenza del punto di confluenza fra i tratti tombati del rio Cuccureddu e del rio Giordano (Figura 24), nonché a valle lungo il tratto tombato del rio Podda (Figura 25, Figura 26 e Figura 27), sono evidenti i fenomeni di dissesto causati dalle pressioni in eccesso e dall'azione erosiva dell'acqua.

Figura 24. Fenomeno di dissesto causato da eccessive pressioni in corrispondenza del punto di confluenza in piazza S. Giovanni fra i tratti tombati del rio Cuccureddu e del rio Giordano.
