Piano di gestione del rischio di alluvioni

**I principali eventi alluvionali
recenti in Sardegna**
Vol. 7 di 7

Valutazione delle criticità e
delle condizioni di rischio residuo
in corrispondenza dell'abitato di Bitti (NU)
a seguito dell'evento calamitoso
del 28 novembre 2020

Firenze, 7 dicembre 2020

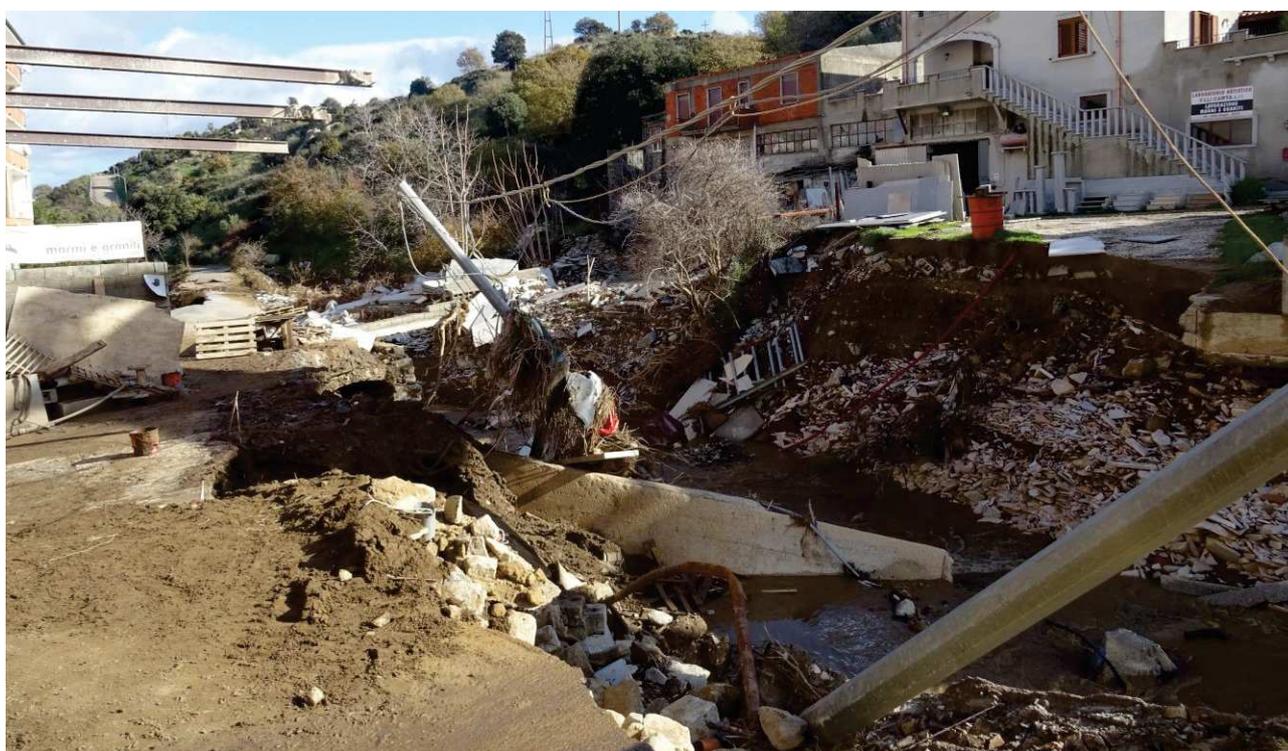
Figura 25. Fenomeni di dissesto causato da eccessive pressioni in corrispondenza del tratto di tombatura del rio Podda a valle di Piazza S. Giovanni.

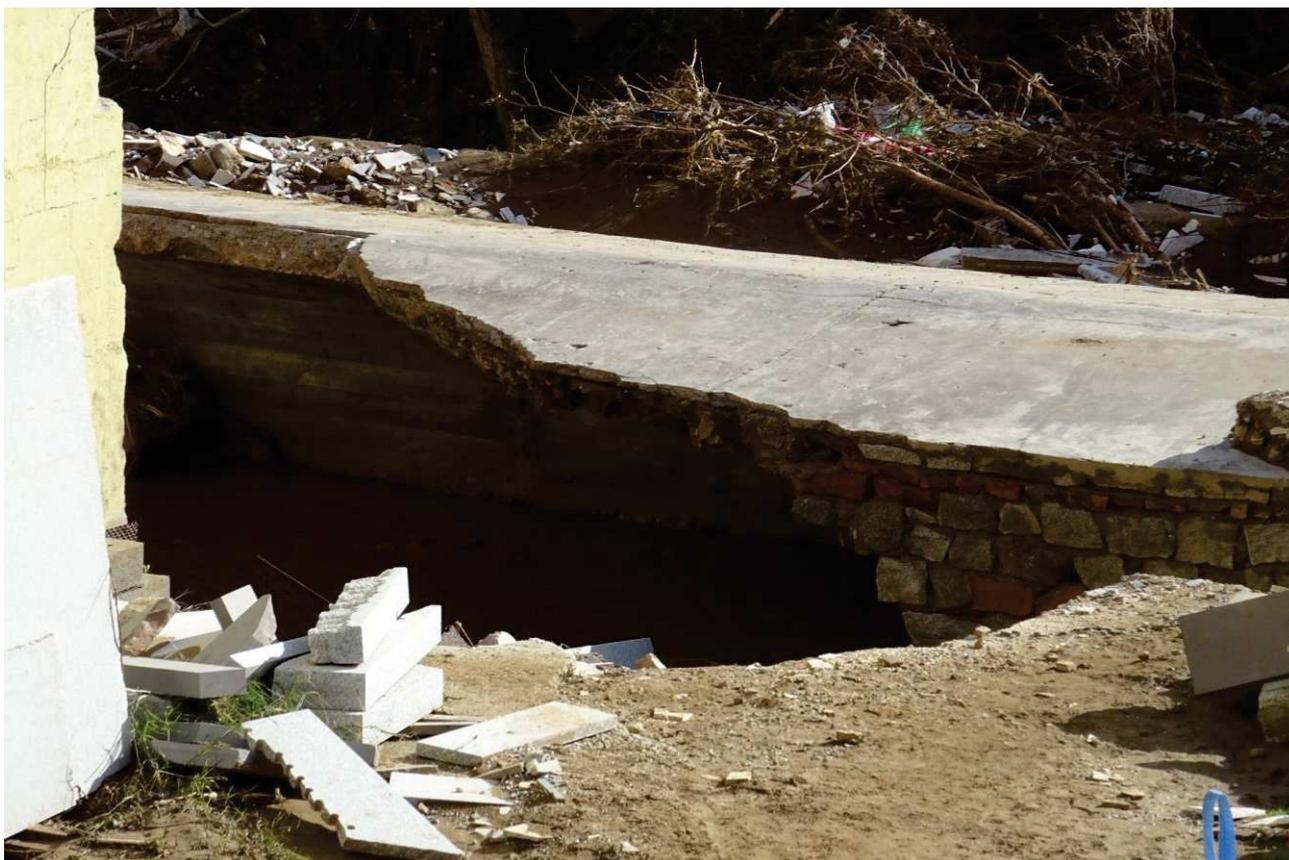
Figura 26. Sventramento causato da eccessive pressioni in corrispondenza del tratto di tombatura del rio Podda a valle di Piazza S. Giovanni.

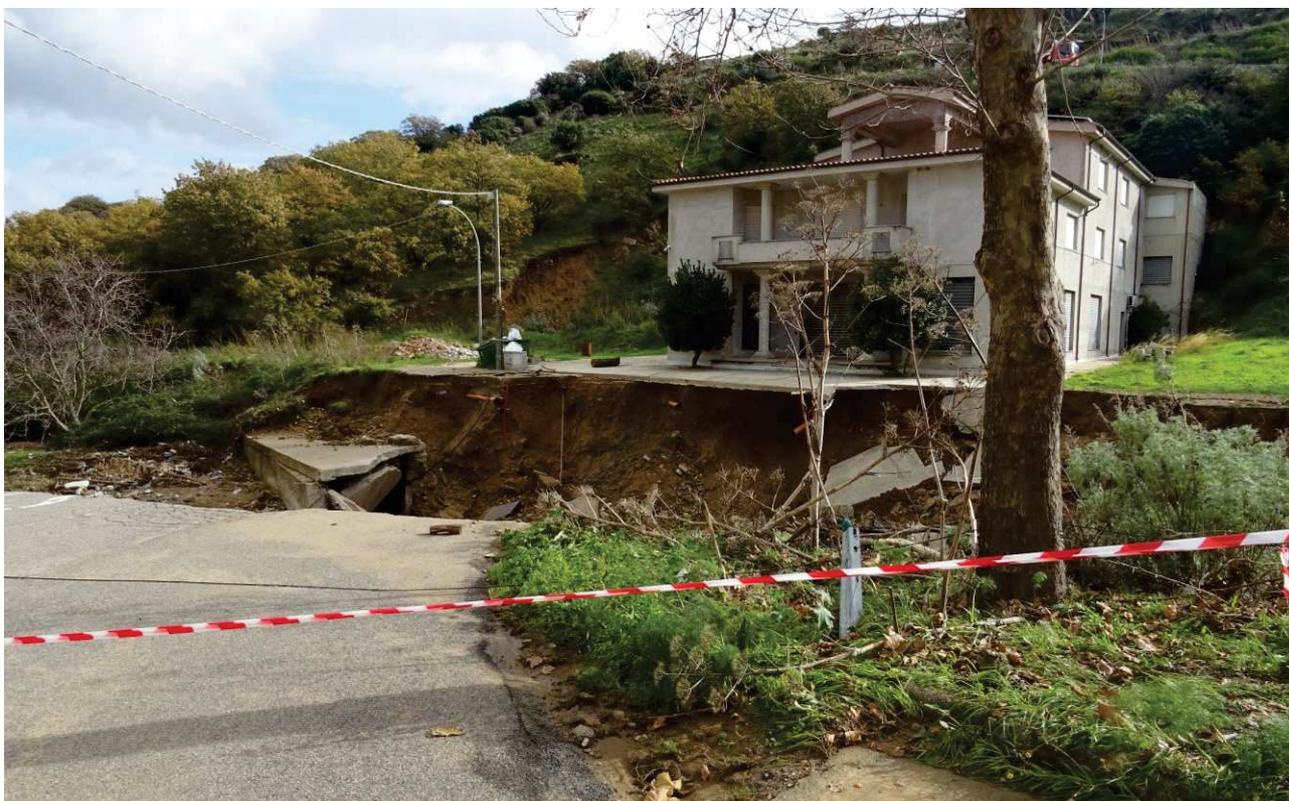
Figura 27. Fenomeni di dissesto causati da eccessive pressioni e dell'azione erosiva dell'acqua in corrispondenza del tratto di tombatura del rio Podda (visibile nella parte sinistra della foto) nella zona industriale di Bitti.

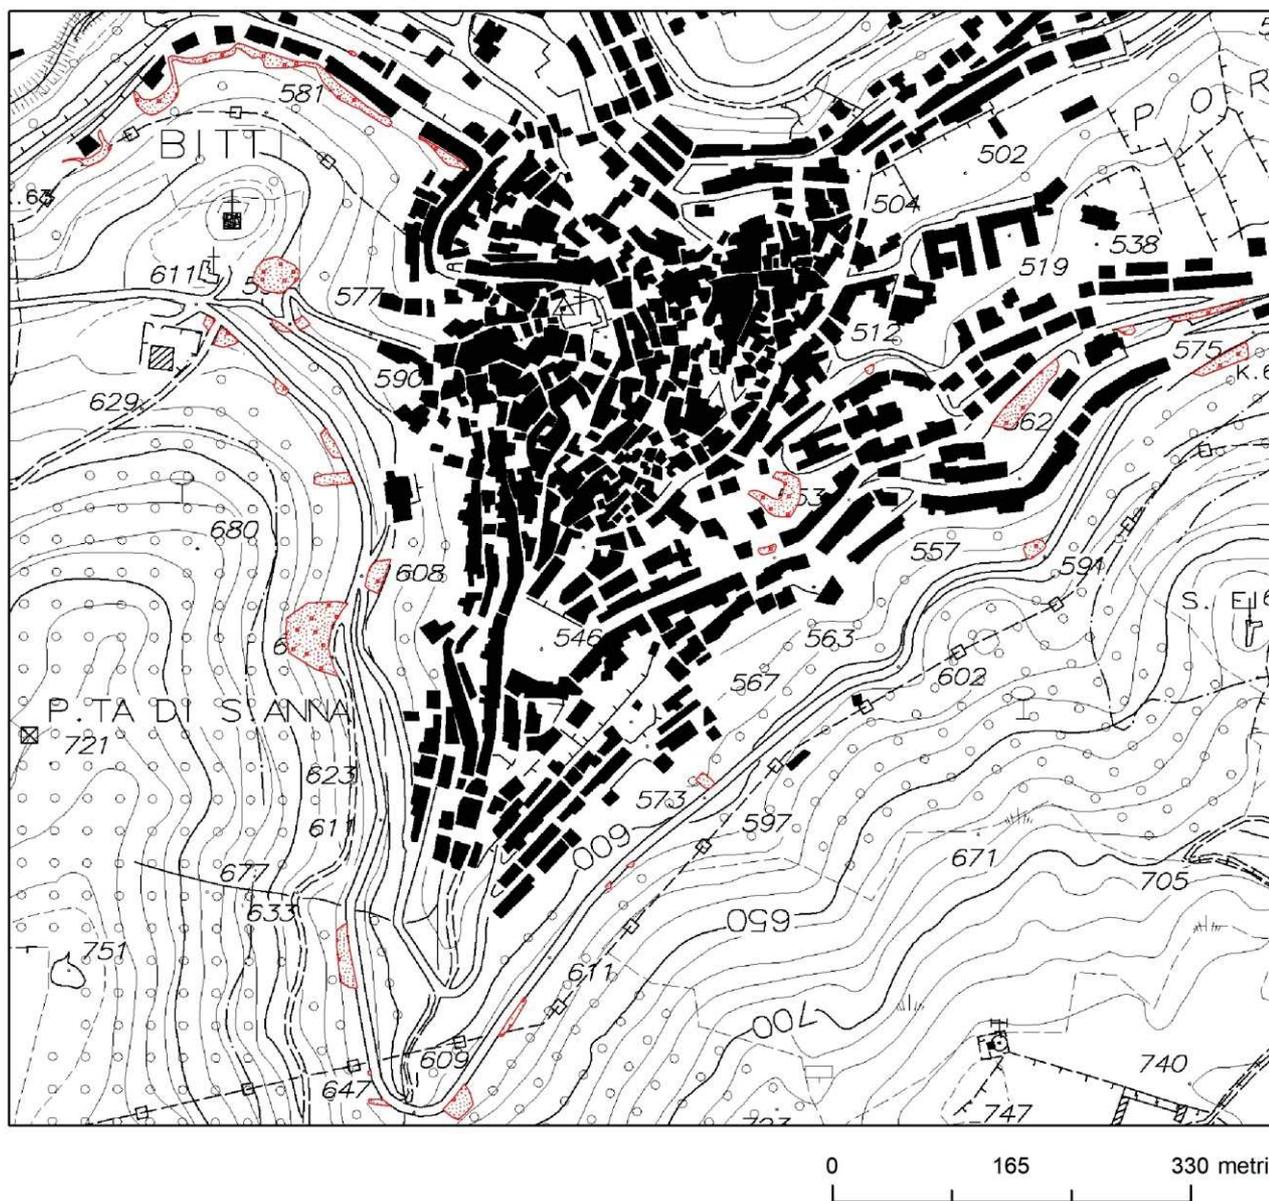
In Figura 28 sono riportati i fenomeni osservati, i più significativi dei quali vengono presentati nelle figure seguenti (Figura 29 - Figura 36).

Figura 28. Mappa dei fenomeni franosi osservati in corrispondenza del centro abitato di Bitti in seguito all'evento calamitoso del 28 novembre 2020.

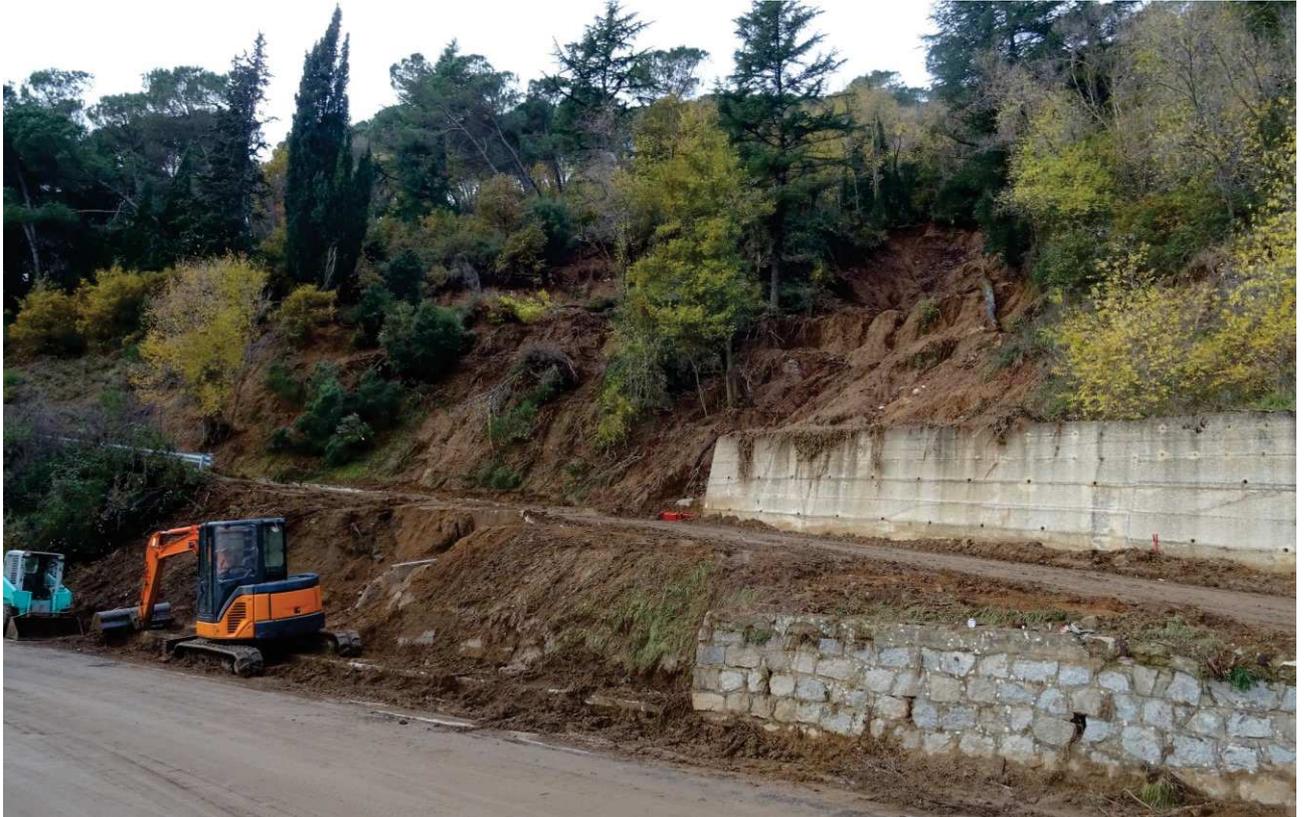
Figura 29. Fenomeno franoso principale sul versante a monte della circonvallazione.

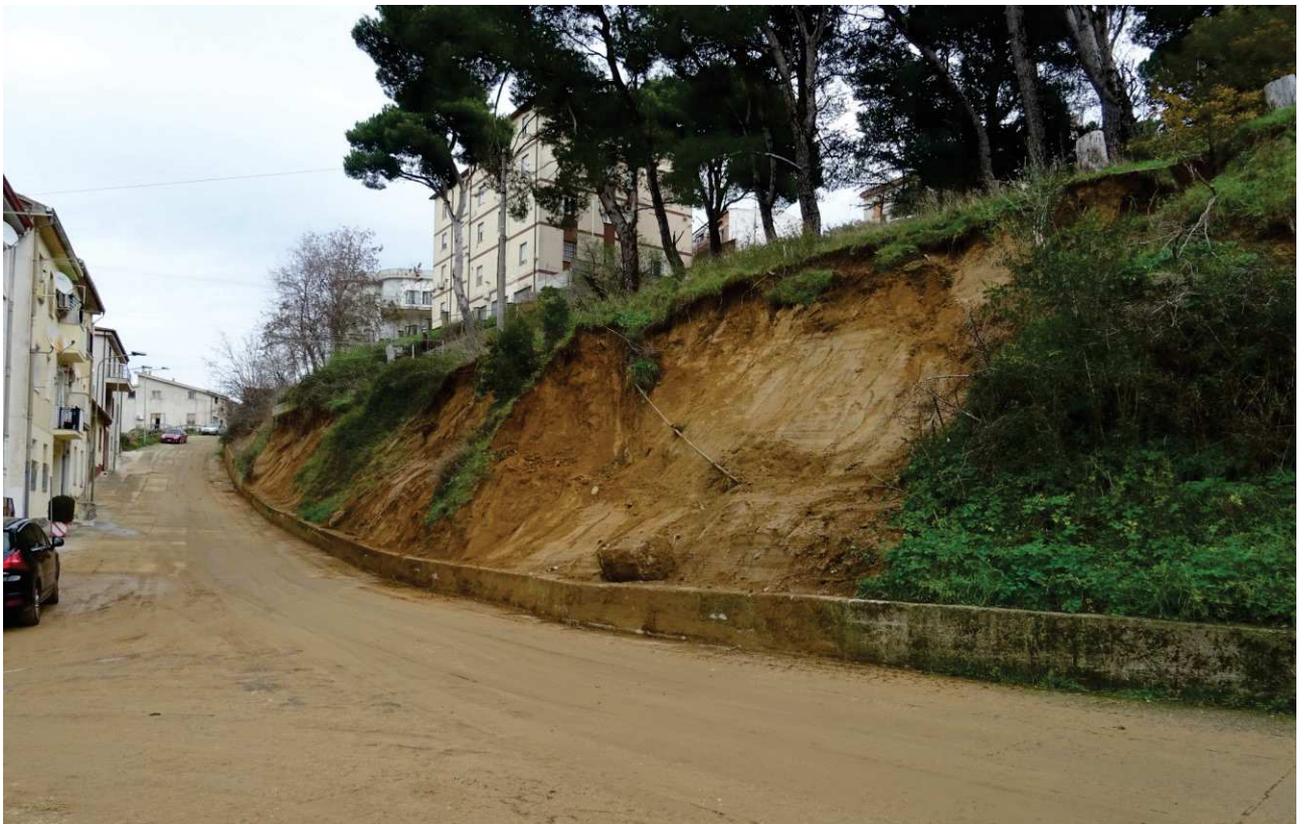
Figura 30. Fenomeno franoso principale sul versante a monte di via G. Galilei.

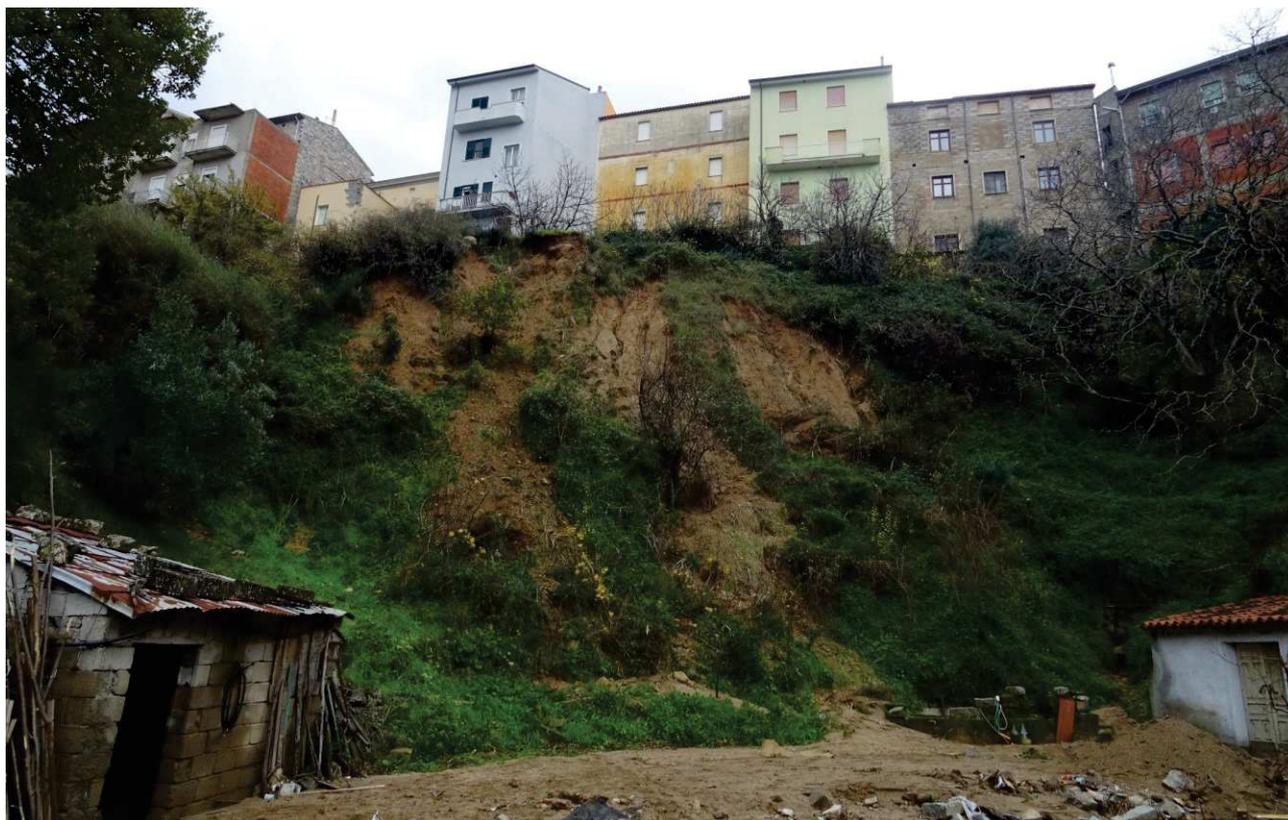
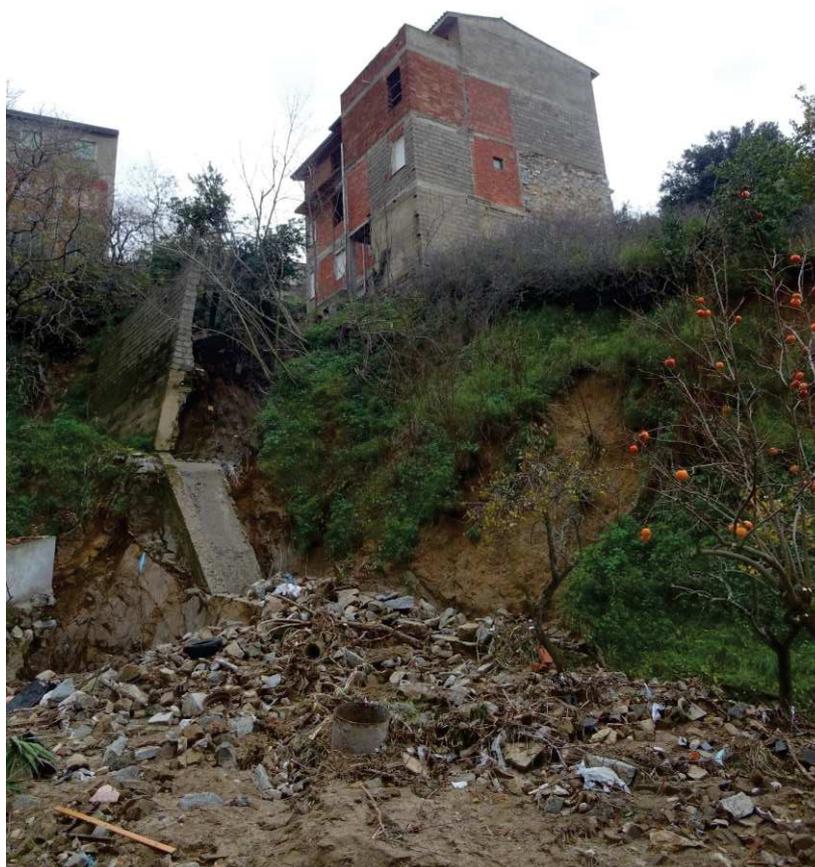
Figura 31. Fenomeno franoso principale sul versante fra via S. Tommaso e via Deffenu.

Figura 32. Fenomeno franoso principale sul versante fra via S. Tommaso e via Deffenu.

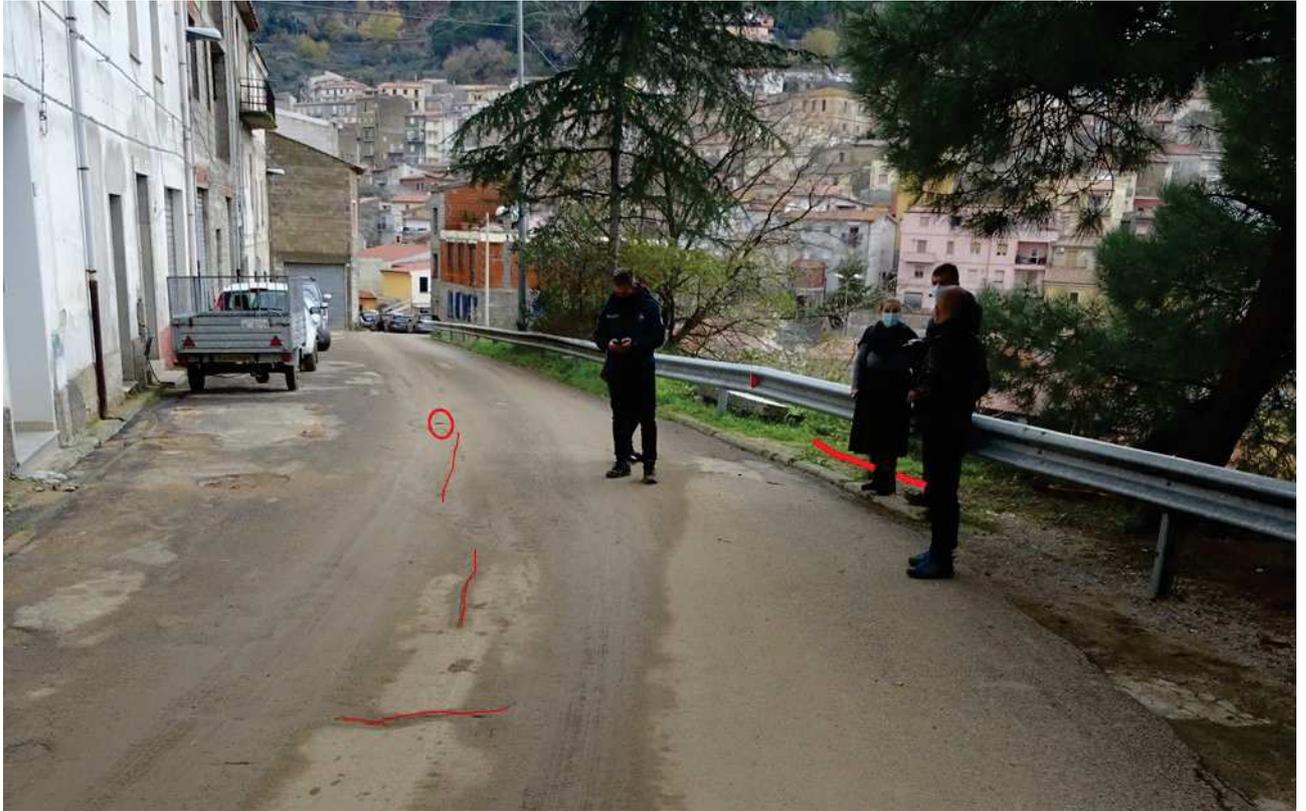
Figura 33. Indizi di fenomeno franoso incipiente su via S. Tommaso. Il cerchio indica un foro nel manto stradale attraverso il quale si intuisce la presenza di una cavità di forma e dimensioni indefinite.

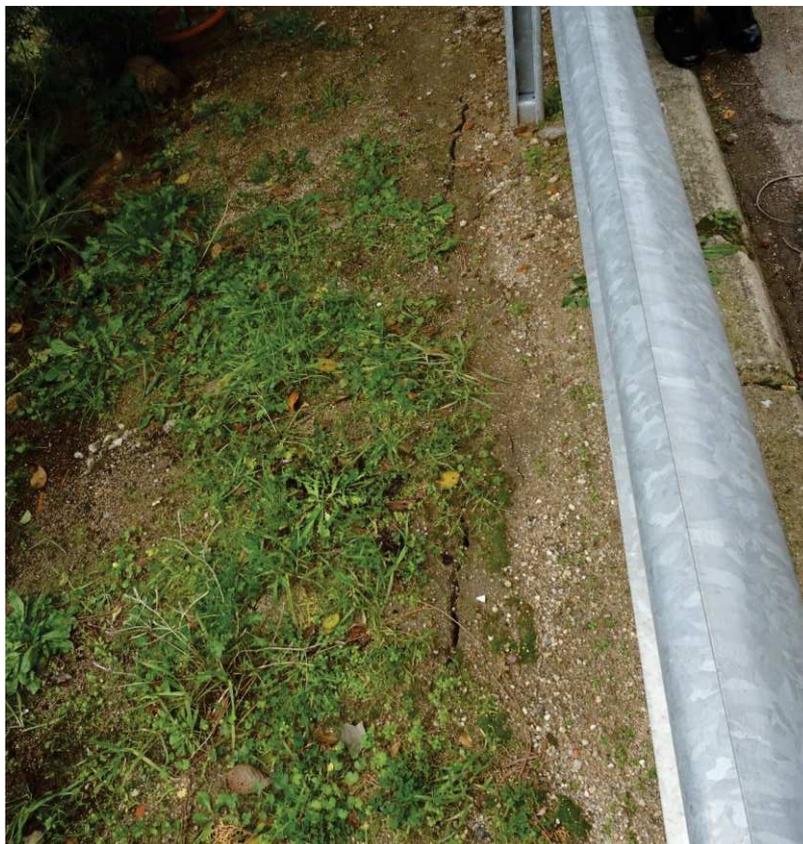
Figura 34. Indizi di fenomeno franoso incipiente su via S. Tommaso. La fessurazione nel terreno a fianco del guard rail corrisponde alla linea rossa marcata nella figura precedente.

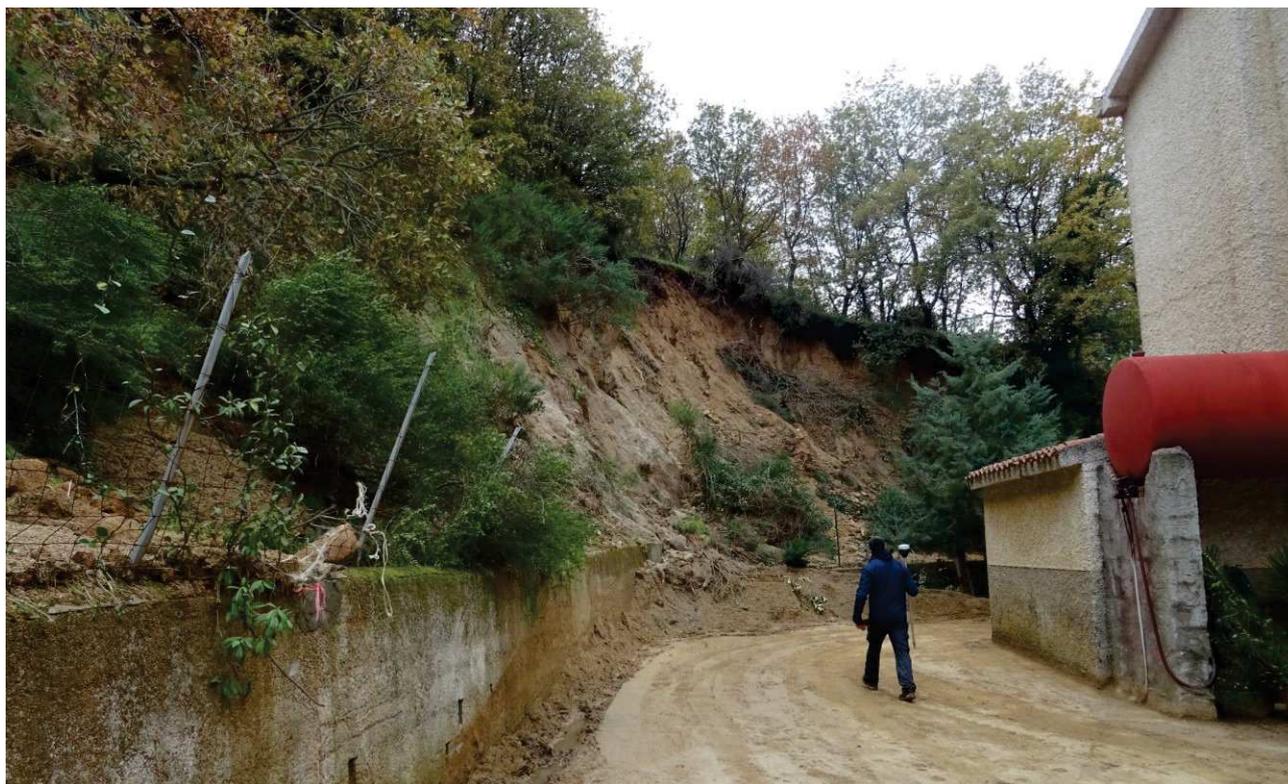
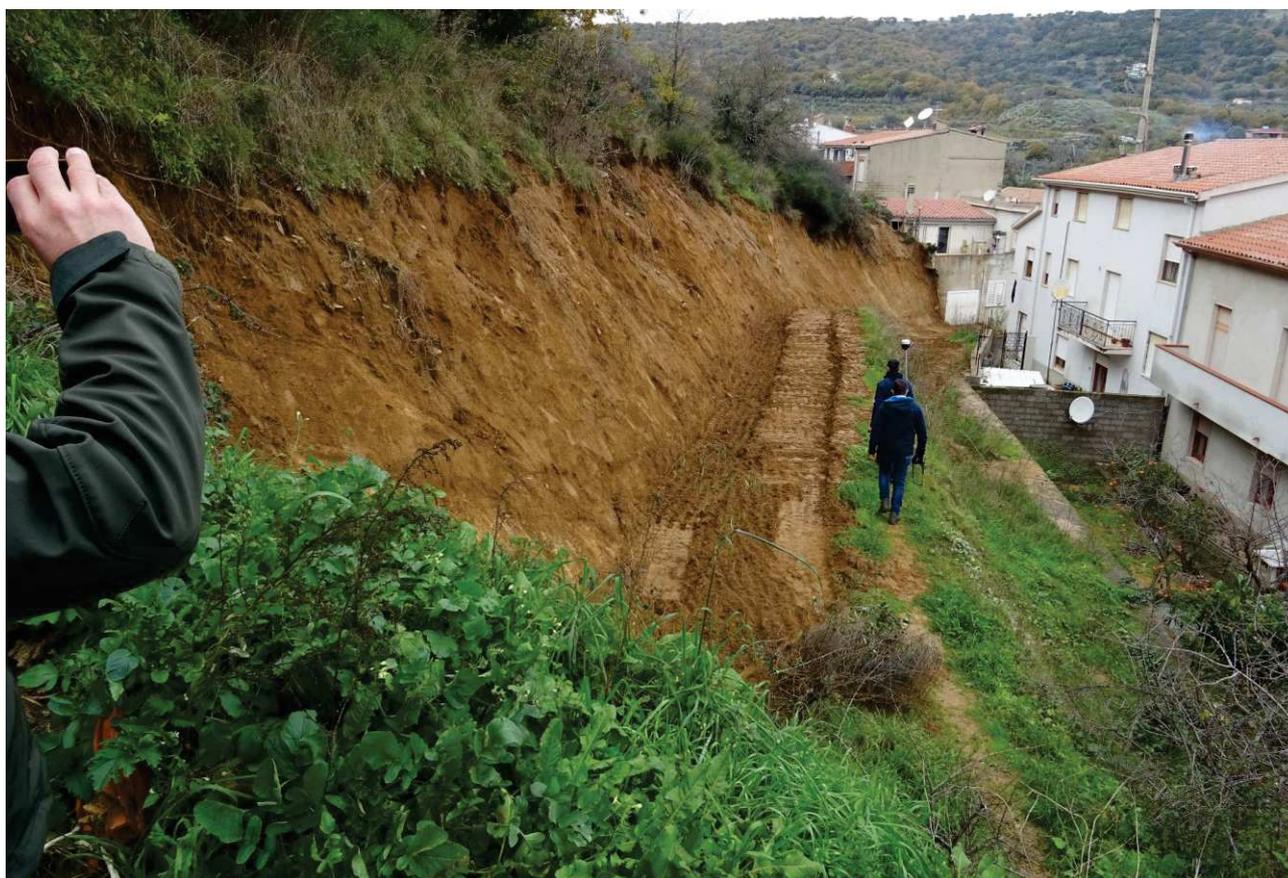
Figura 35. Fenomeno franoso principale sul versante a monte della fila di case che si affacciano su Corso V. Veneto.

Figura 36. Fenomeno franoso principale sul versante a monte della fila di case che si affacciano su Corso V. Veneto, con intervento di gradonatura.

- realizzazione di terrazzamenti a monte delle abitazioni di Corso Vittorio Veneto per evitare possibili fenomeni di riattivazione;
- definizione di un piano di sicurezza per gli operatori al lavoro nel centro abitato, in relazione alla necessità individuare percorsi sicuri per personale e mezzi e di pianificare luoghi ove mettere al sicuro gli operatori e ripiegare i mezzi in previsione di afflussi meteorici intensi.

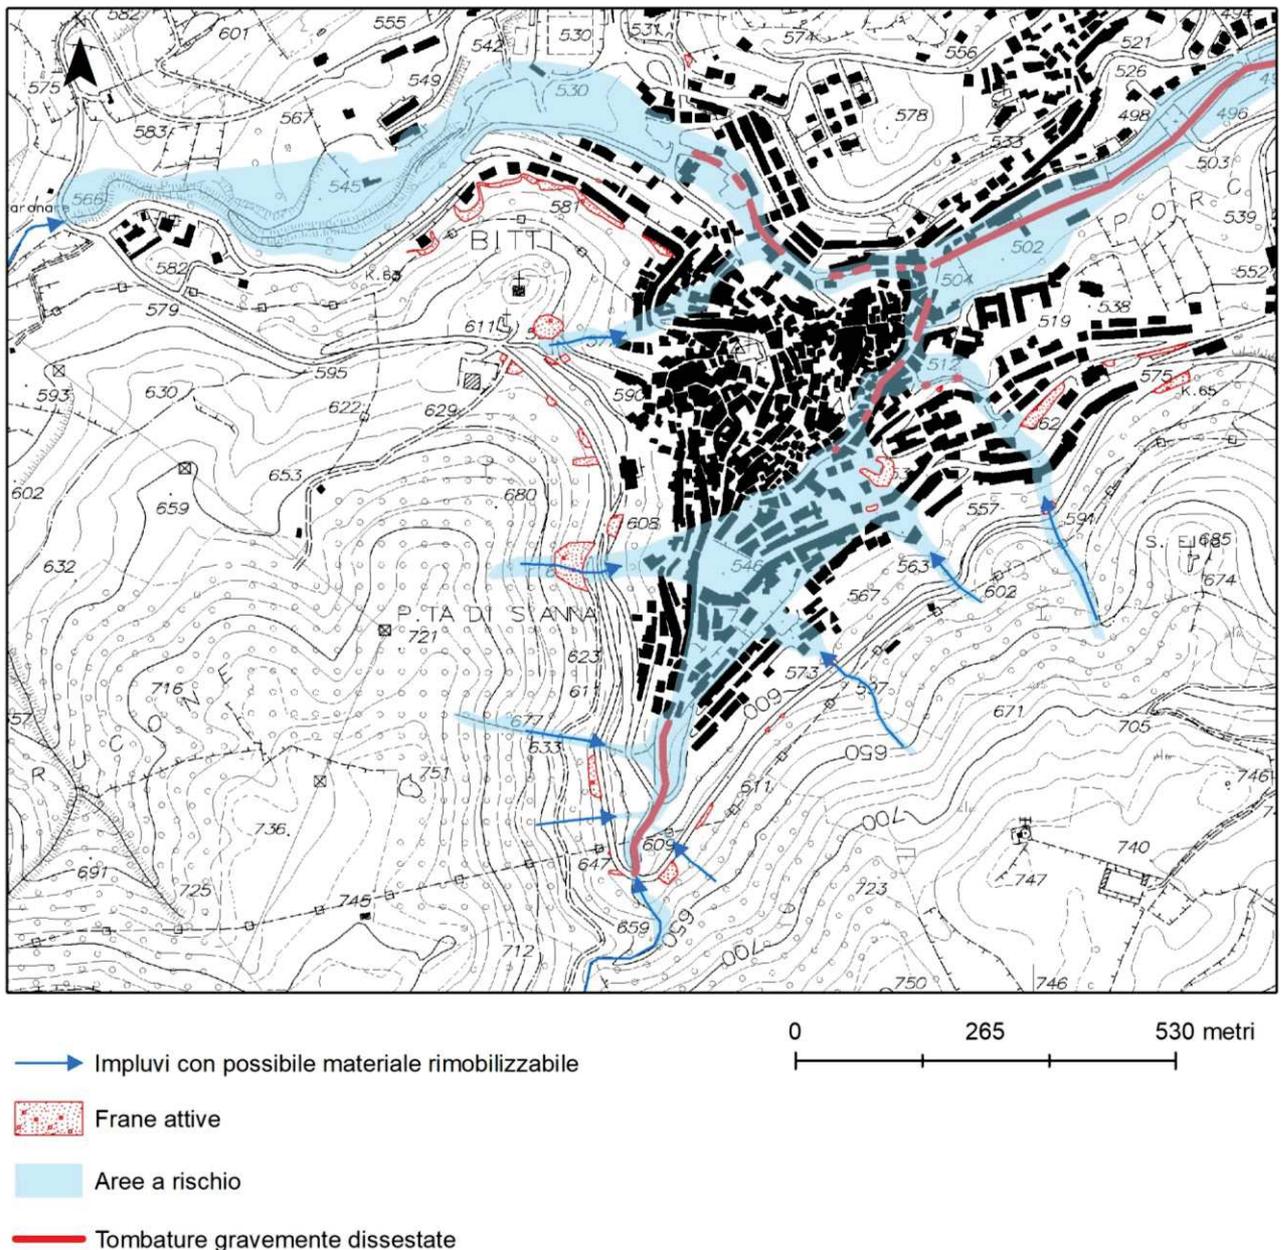
Sulla base delle osservazioni effettuate durante i sopralluoghi e della mappa della pericolosità idraulica redatta nell'ambito del PAI è stata prodotta una mappa delle aree inondabili, riportata in Figura 37. È importante sottolineare che tale mappa fornisce delle indicazioni qualitative sulle aree che potrebbero essere interessate da nuovi fenomeni alluvionali, dal momento che la situazione di danneggiamento diffuso delle tombature sotto il centro abitato rende difficile prevedere il comportamento di eventuali flussi.

Figura 37. Mappa di sintesi con le criticità riscontrate e le aree potenzialmente inondabili.

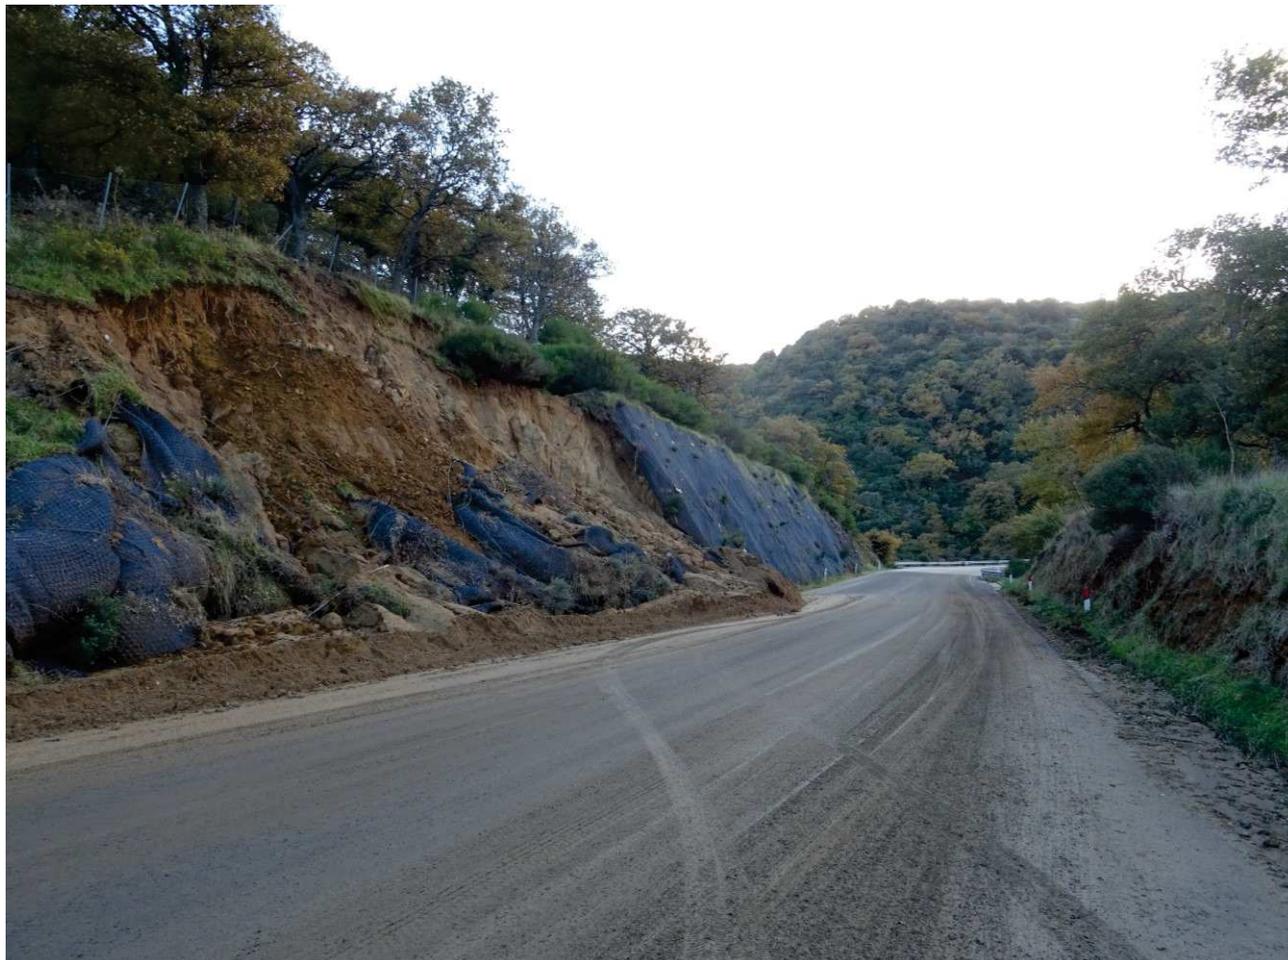
Nello specifico, lungo la SP Bitti – Sologo, nel settore di monte del bacino del rio Giordano, sono evidenti ripetuti fenomeni di dissesto in corrispondenza dei tagli stradali, con conseguente danneggiamento delle reti in aderenza (Figura 38).

Figura 38. Fenomeni di dissesto con danneggiamento delle reti in aderenza in corrispondenza dei tagli stradali lungo la SP Bitti – Sologo

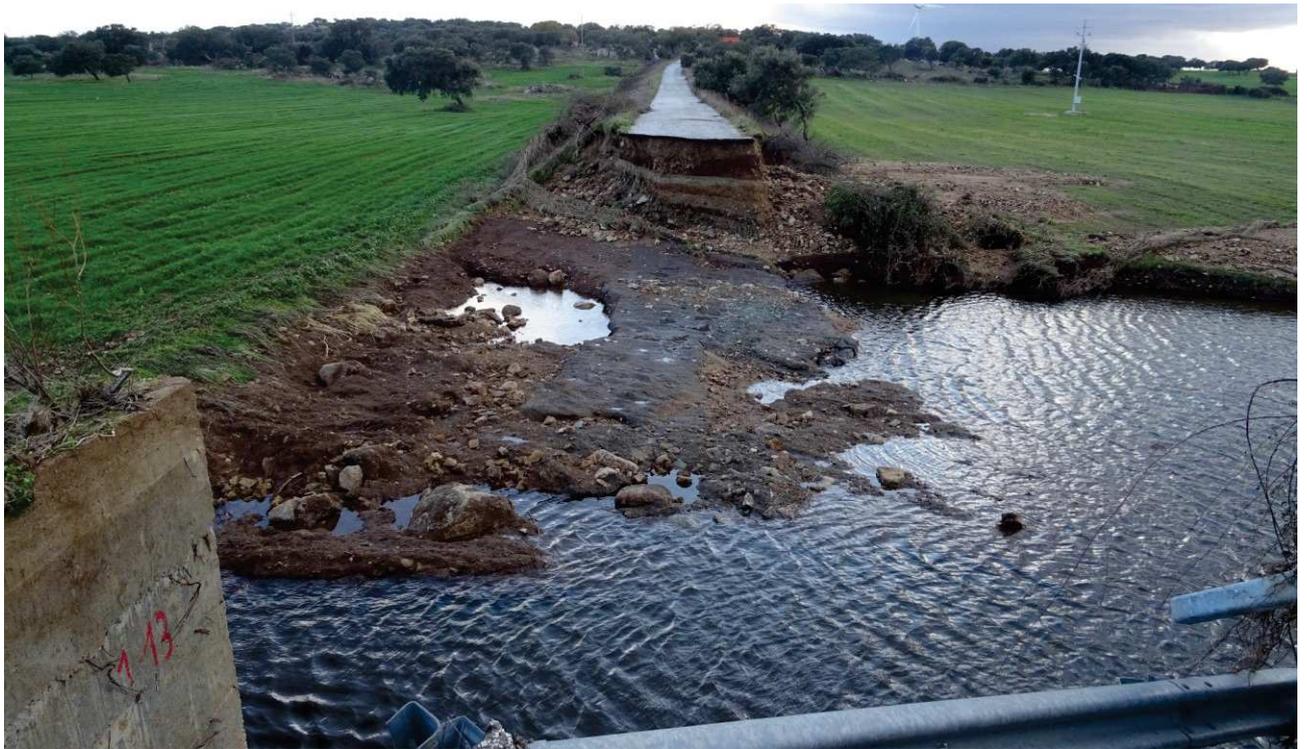
In corrispondenza del tratto stradale di collegamento fra la SP15 e la SP 40, in località Lughei, si è osservato il crollo del terrapieno a ridosso del ponte sul rio S. Giovanni a causa dell'elevata energia della corrente (Figura 39).

Figura 39. Crollo del terrapieno a ridosso del ponte sul rio S. Giovanni in località Lughei.

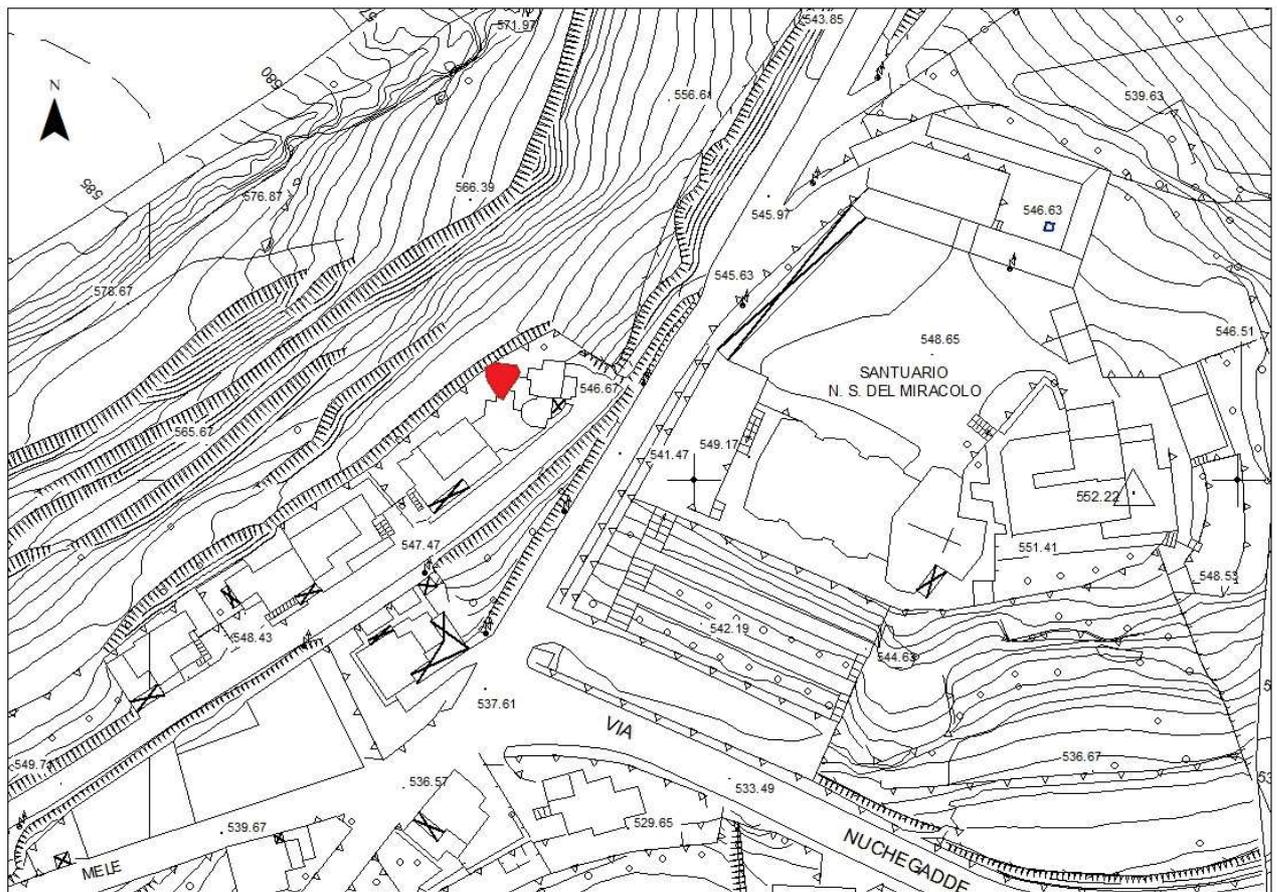
Infine, su segnalazione di un cittadino, è stato riscontrato un fenomeno franoso di dimensioni limitate sul tratto di versante a ridosso di un'abitazione privata in via C. Palmas, la cui ubicazione è riportata in Figura 40.

Figura 40. Fenomeno di dissesto a ridosso di un'abitazione privata in Via C. Palmas, località Miracolo.
