AUTORITA' DI BACINO REGIONALE DELLA SARDEGNA

# Piano di gestione del rischio di alluvioni

Scenari di intervento strategico  
e coordinato: Fluminimannu di  
Pabillonis - Relazione idraulica

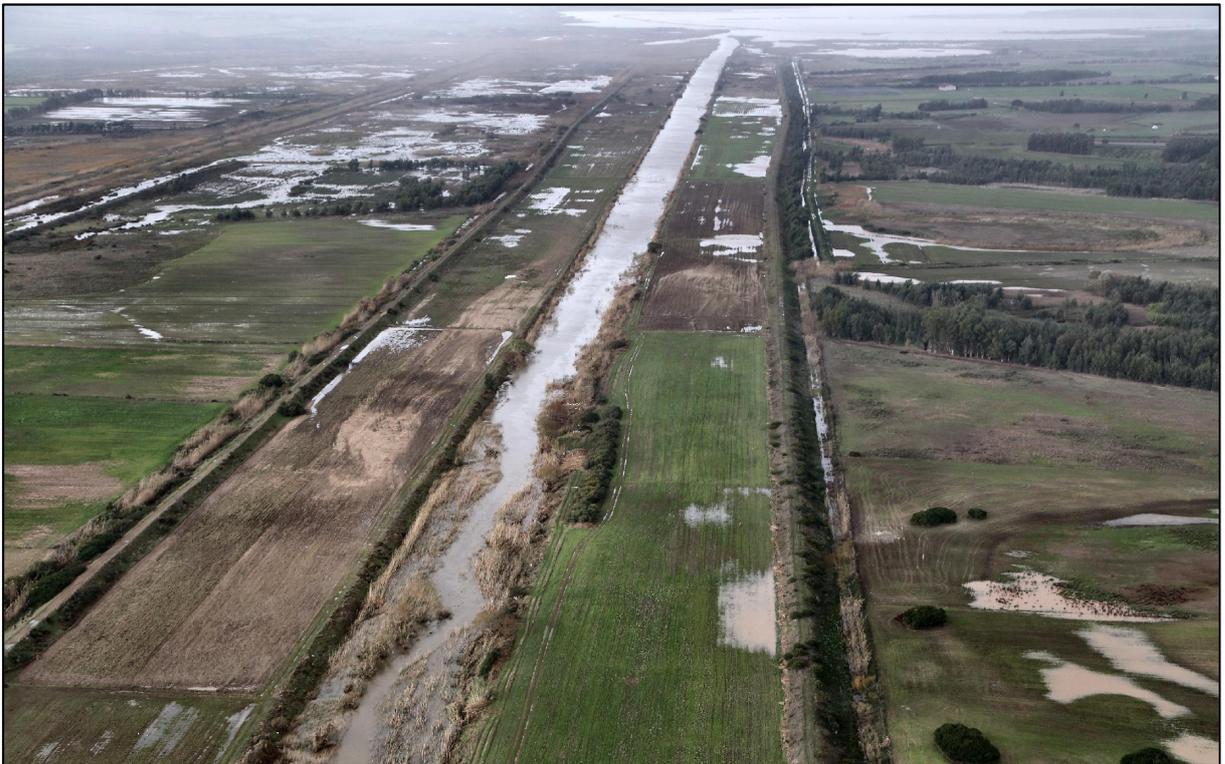
Figura 1 – Fluminimannu di Pabillonis – Tratto arginato di valle (CBSM)

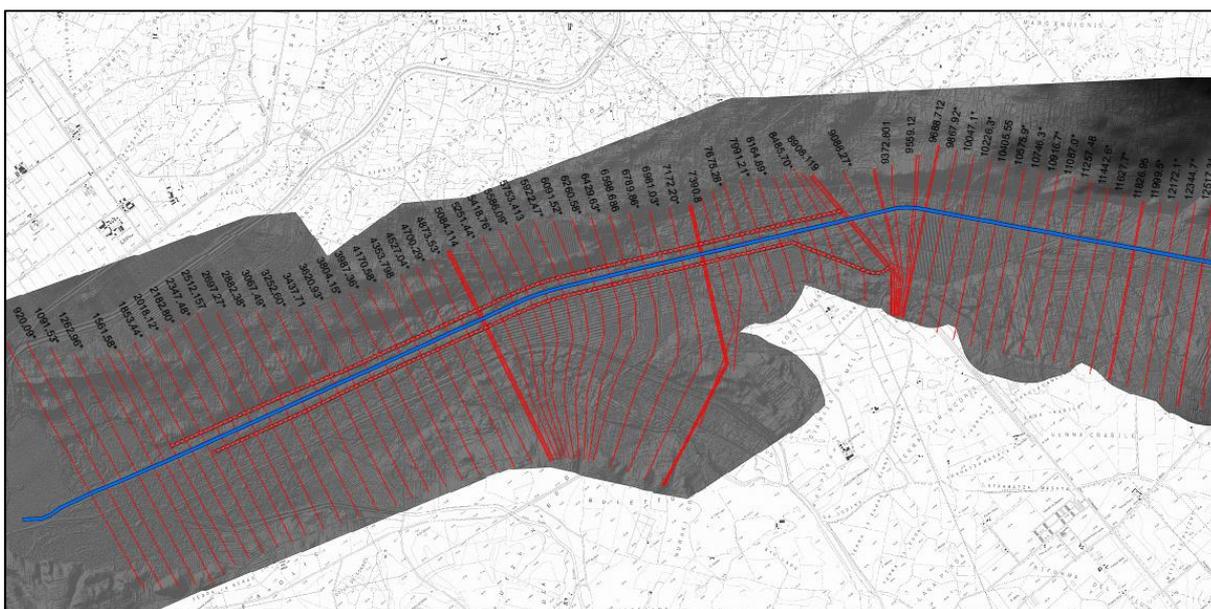
Figura 3 - DTM a 1 metro - Tratto di valle

La geometria delle sezioni fluviali dell'alveo naturale deriva dai dati della rilevazione aerea ad alta definizione (LIDAR) con dettaglio di 1 metro che, per quanto non completamente sfruttabile dal modello HECRAS in quanto la lunghezza delle sezioni in alcuni casi non consentiva di mantenere il dettaglio del rilievo altimetrico, ha consentito la elaborazione dei profili longitudinali con un ottimo livello qualitativo di dettaglio e di precisione per assenza di necessità di ulteriori elaborazioni derivanti dalla vegetazione fluviale che spesso altera la definizione altimetrica del rilievo.

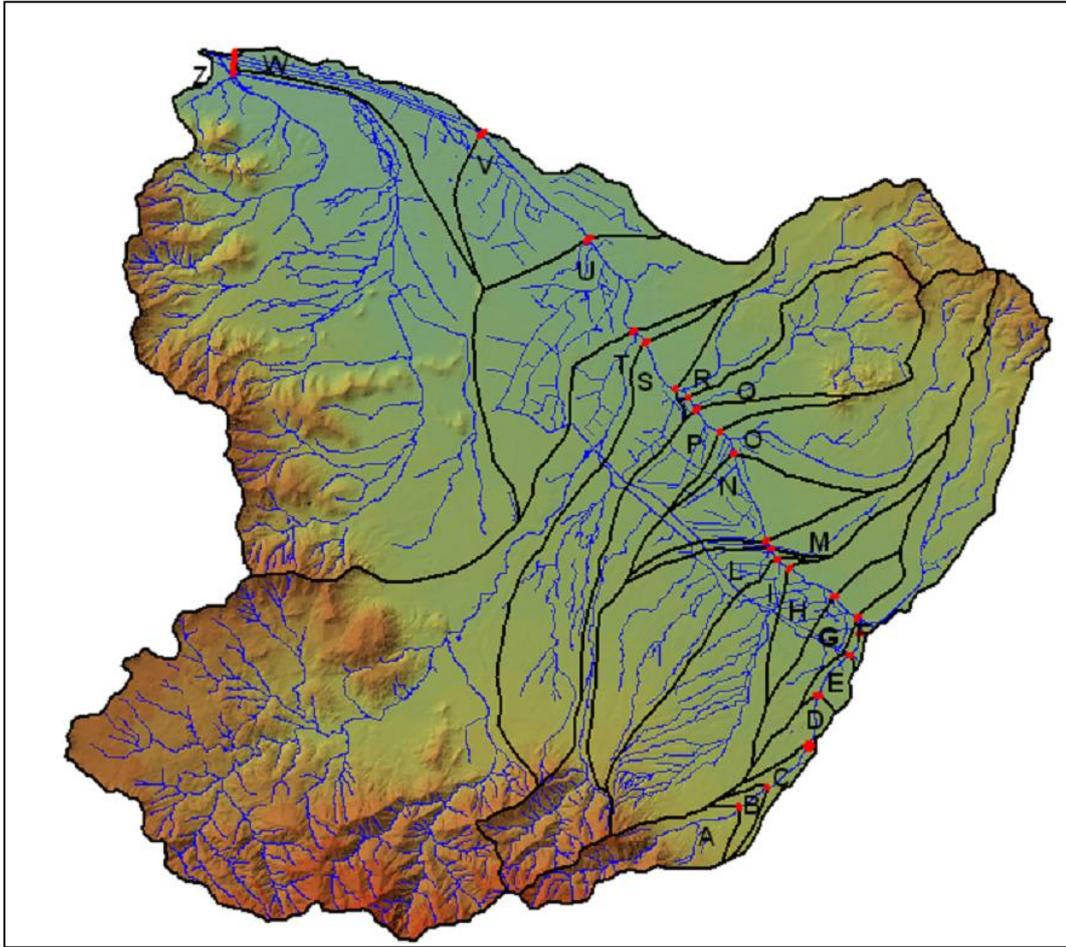
Figura 4 - Suddivisione in sottobacini del Fluminimannu di Pabillonis – PSFF

Lo studio idraulico dell'asta fluviale del Fluminimannu di Pabillonis ha analizzato gli eventi di piena corrispondenti ai tempi di ritorno di 50, 100 e 200 anni lungo il tratto, compreso fra la confluenza del Fluminimannu con il Riu Bruncu Fenugu (sezione G della Figura 4) e la foce.

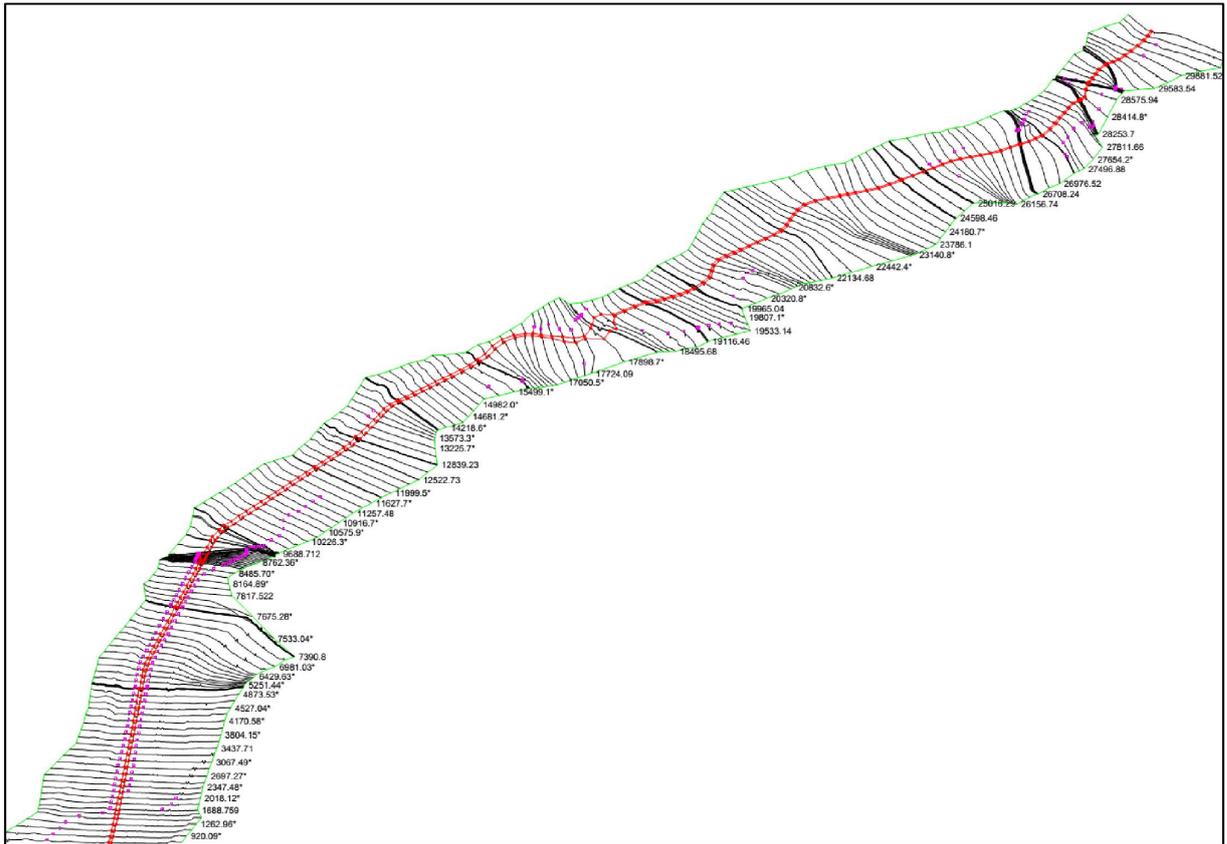
Il modello idraulico del Fluminimannu di Pabillonis, la cui rappresentazione schematica viene riportata nella Figura 5, si articola in 225 sezioni ortogonali all'asse fluviale e di estensione tale da comprendere la fascia di esondazione per le portate più gravose.

**Figura 5 - Modello idraulico del Fluminimannu di Pabillonis**

La distanza delle sezioni segue l'andamento delle condizioni idrauliche di deflusso in relazione alla larghezza, pendenza del fondo dell'alveo e caratteristiche sponde avendosi, in prossimità delle opere di attraversamento la necessità di sezioni aggiuntive assai ravvicinate mentre in corrispondenza di tratti con condizioni geometriche uniformi sono state adottate distanze molto maggiori.

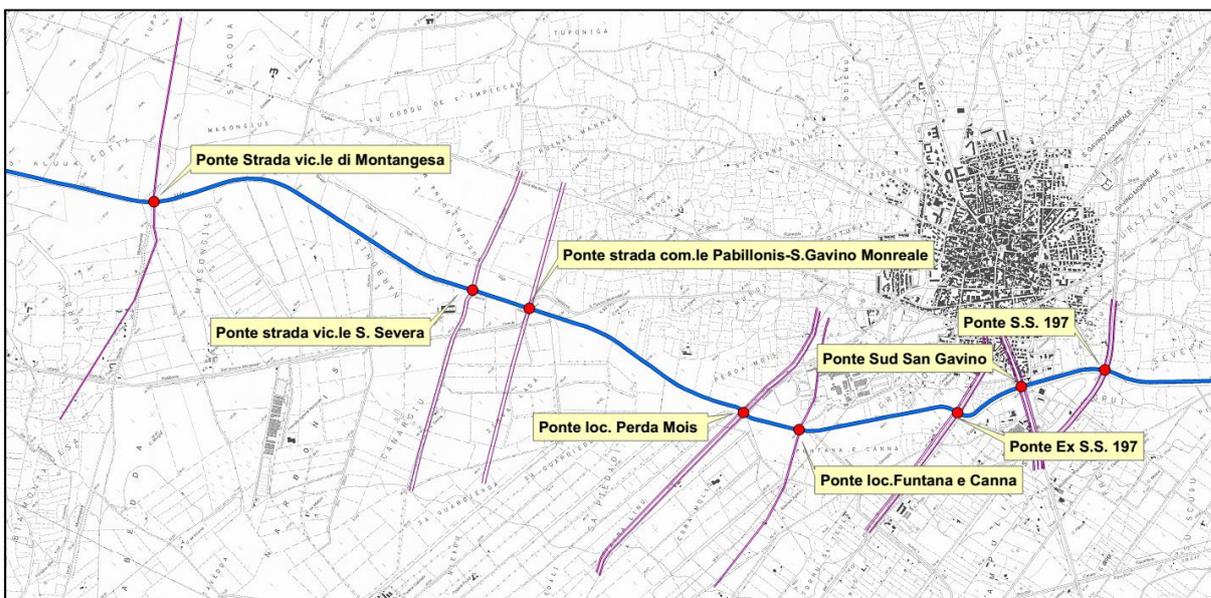
Figura 6 – Opere di attraversamento sul Fluminimannu di Pabillonis – Tratto compreso fra San Gavino e Pabillonis

Nel tratto di studio sono presenti 17 opere di attraversamento, la cui ubicazione viene riportate nella Figura 6, Figura 7 e nella Figura 8

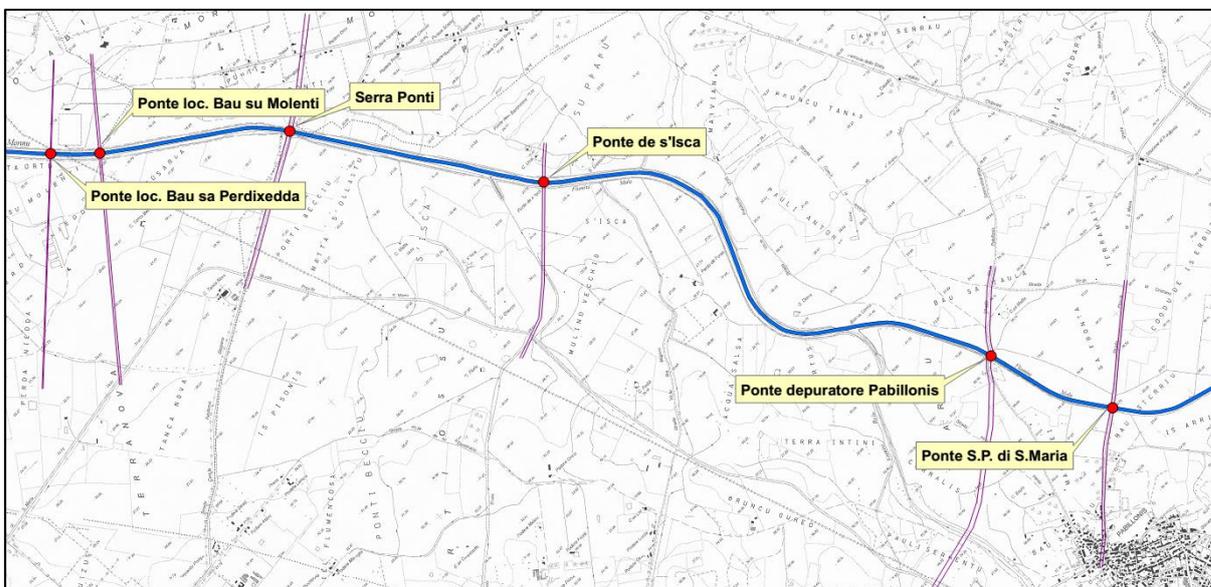
Figura 7 - Opere di attraversamento sul Fluminimannu di Pabillonis – Tratto compreso fra Pabillonis e il ponte della S.S. 126

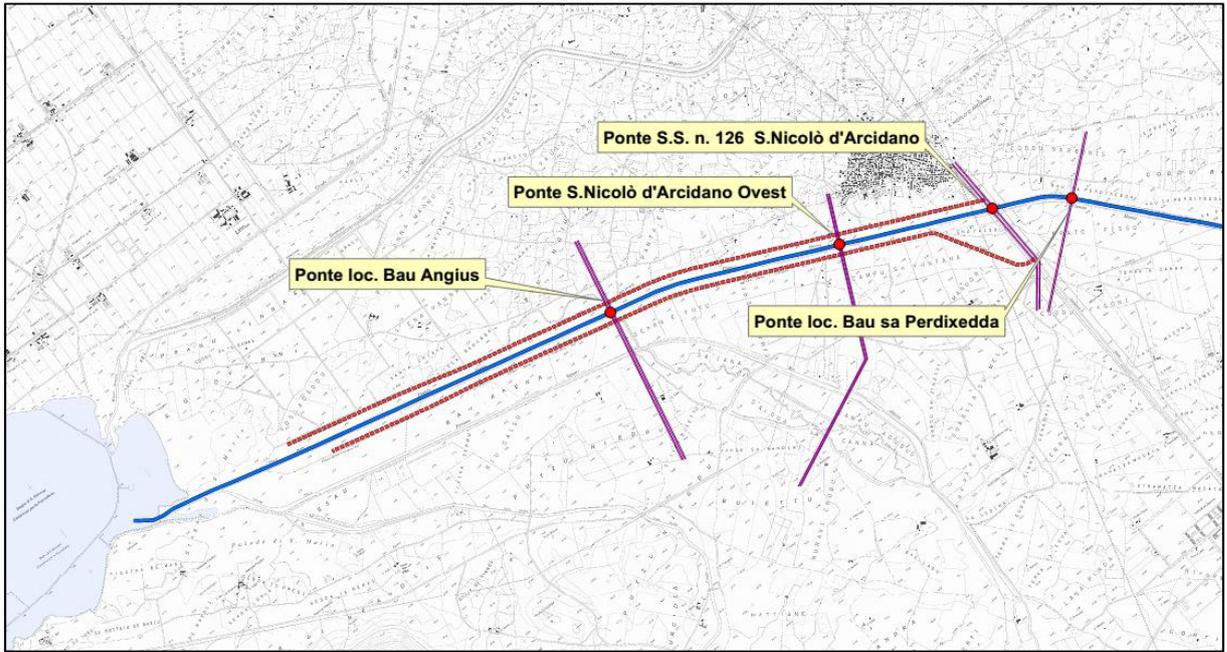
Figura 8 - Opere di attraversamento sul Fluminimannu di Pabillonis – Tratto arginato di valle

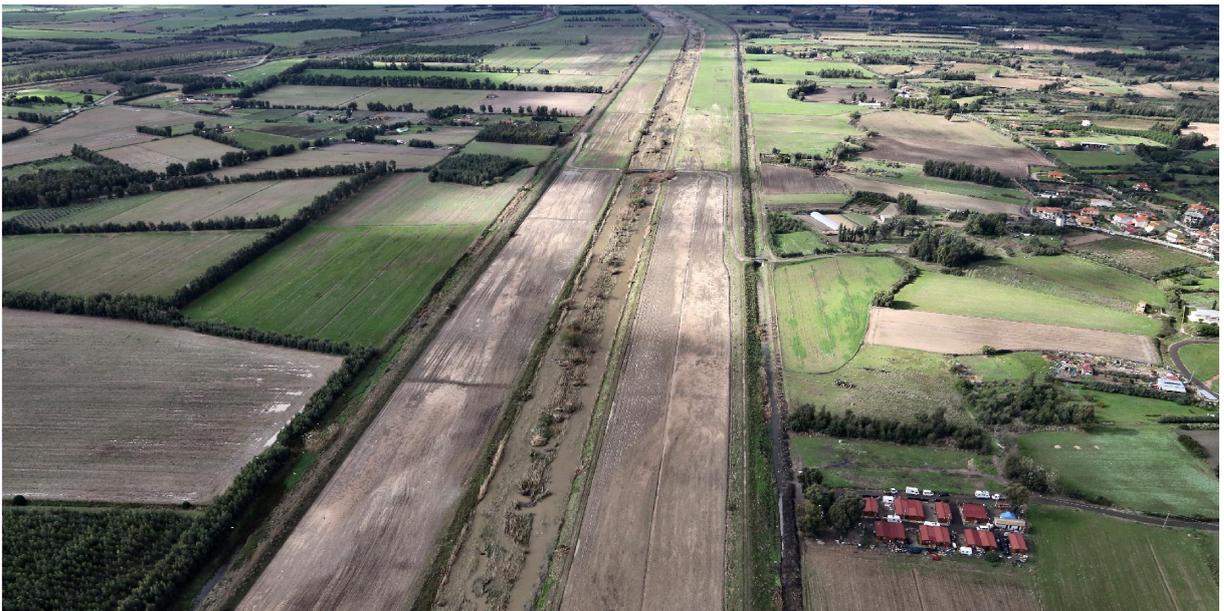
Figura 9 – Tratto arginato di valle presso San Nicolò d'Arcidano - PSFF

Le principali opere idrauliche presenti lungo il tratto studiato sono costituite dalle arginature presenti per circa 7.5 km, in destra e sinistra idraulica, nel tratto più vallivo del corso d'acqua. Anche il tratto in prossimità dell'abitato di San Gavino risulta arginato.

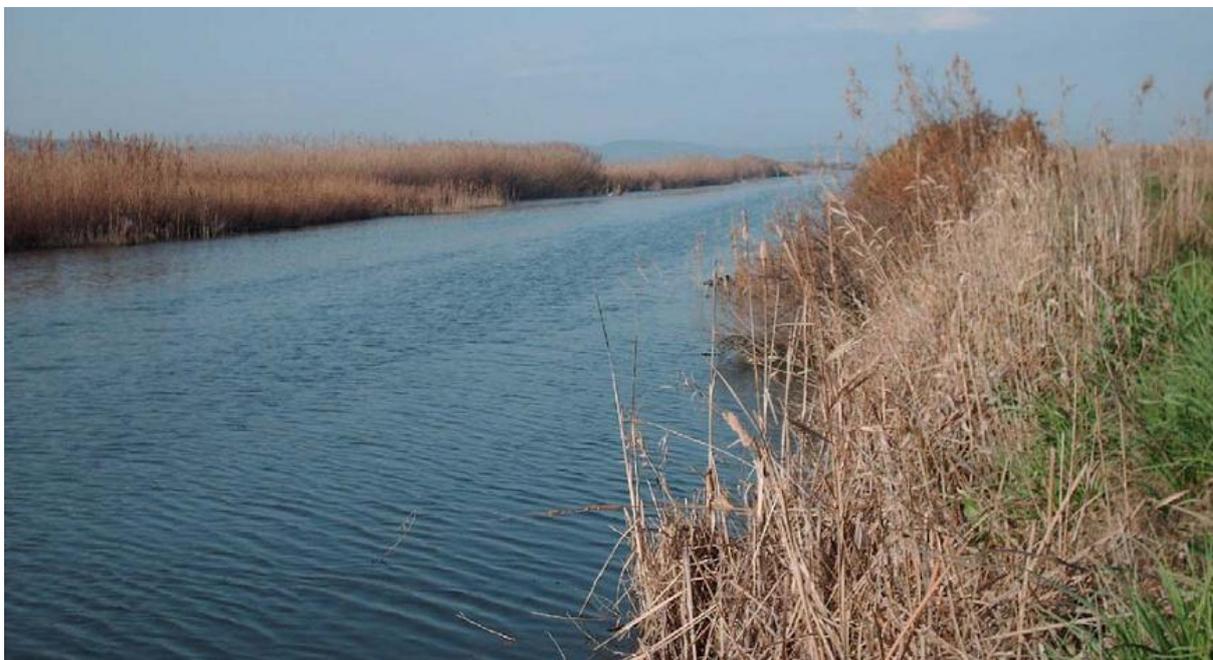
Figura 12 – Foce del Fluminimannu di Pabillonis

Come condizione al contorno, a monte è stata adottata la condizioni di corrente per tutti i tempi di ritorno considerati. Per quanto riguarda la condizione al contorno di valle è stato assunto il valore di quota del pelo libero alla foce pari a +1.80 m sulla quota del livello medio del mare, ottenuto come sovrapposizione del sopralzo di marea (+0.45m), del storm surge e wind setup (+0.35m) e dell'altezza di frangimento (+1.00 m).

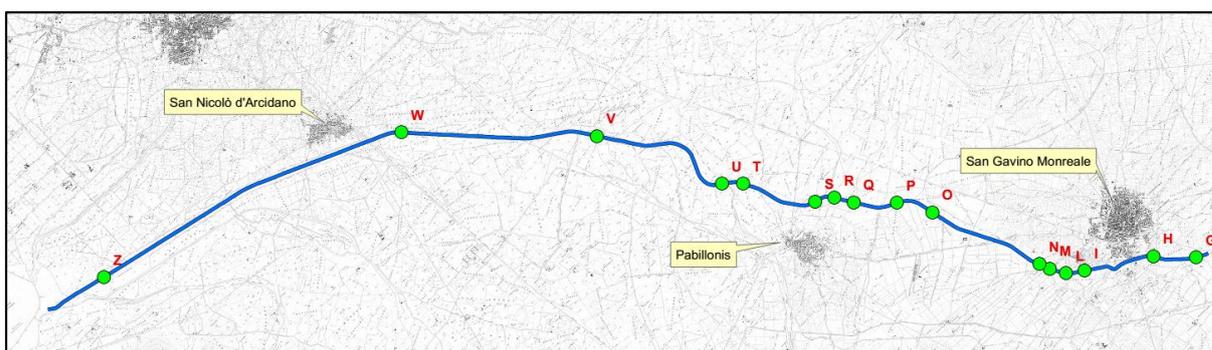
**Figura 13 - Ubicazione delle sezioni di input idrologico**

Le portate di input, come descritto nel capitolo 1.2, sono quelle valutate dal Piano Stralcio Fasce Fluviali per le medesime sezioni e vengono riportate nella Tabella 3:

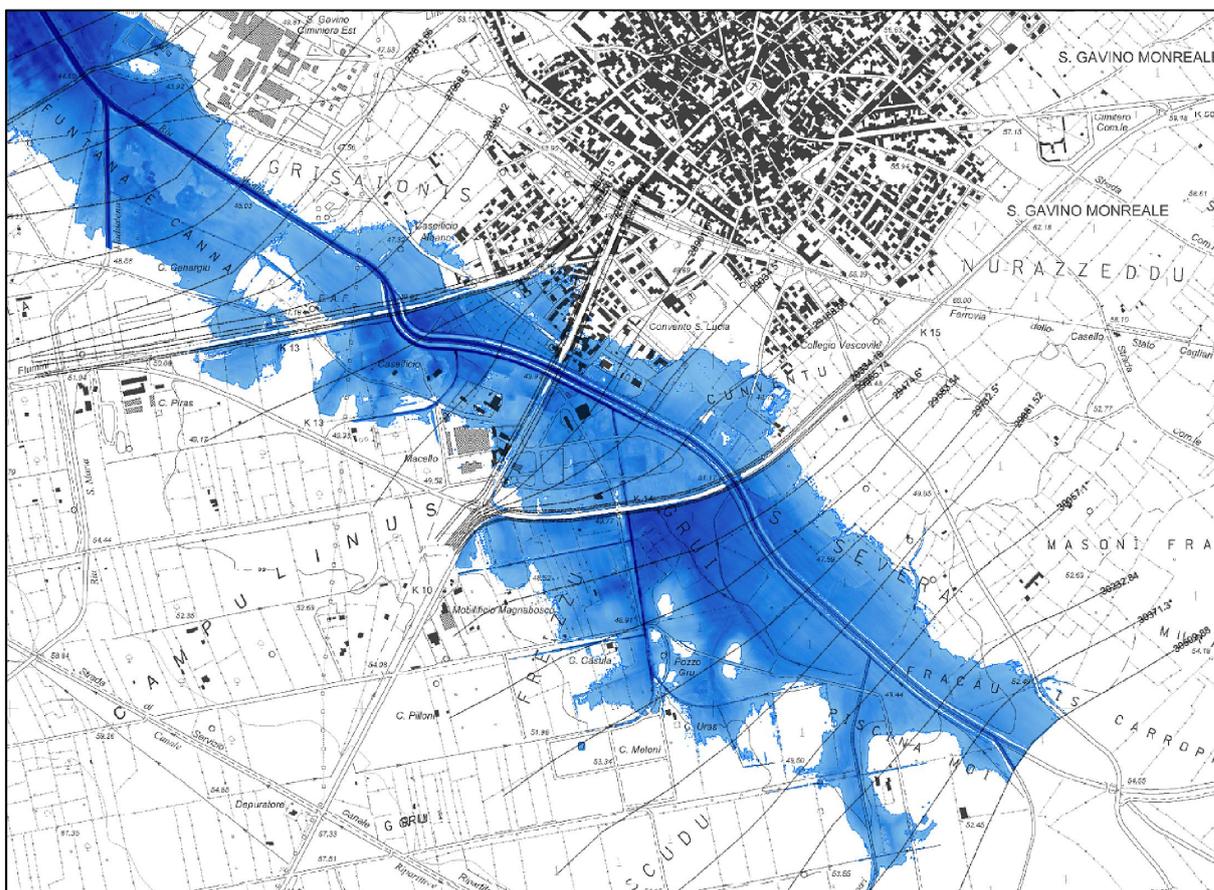
rigurgito prodotto dalle luci inadeguate degli attraversamenti determina un brusco innalzamento del pelo libero oltre le quote degli argini.

Le simulazioni idrauliche relative ai tempi di ritorno superiori non si traducono in un aumento significativo dell'estensione dell'area alleghata ma determinano unicamente un incremento dei tiranti idrici e delle velocità di deflusso.

Figura 14 – Tratto arginato presso San Gavino – Aree interessate dal deflusso di piena

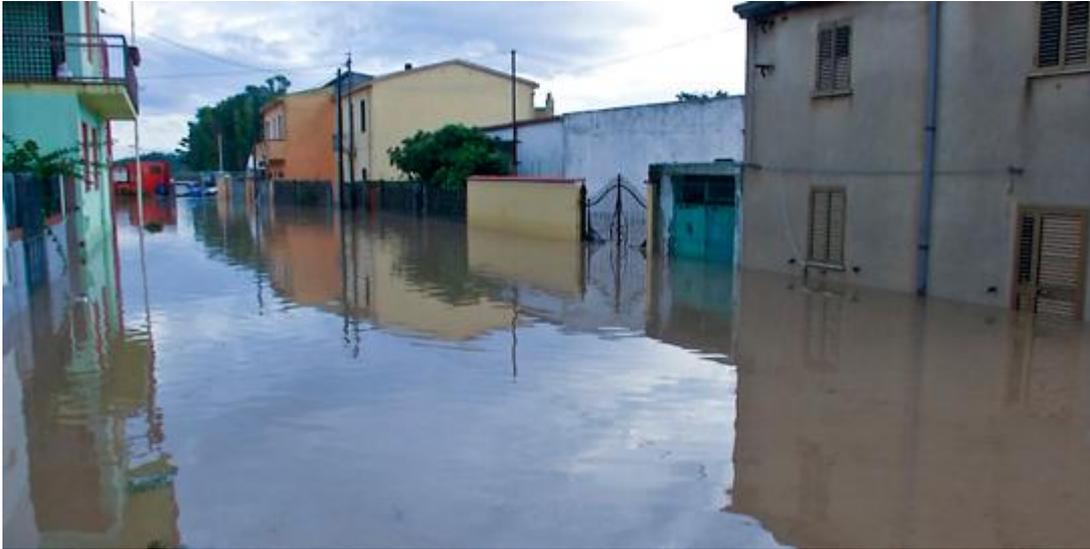
Figura 15 – Ciclone Cleopatre – Allagamento di via Convento

Nella figure seguenti vengono documentati parte degli allagamenti che si sono verificate nell'abitato e nella zona commerciale di San Gavino nelle aree a ridosso del tratto arginato in occasione del nubifragio del 18 Novembre 2013, passato alla cronaca con il nome di "Ciclone Cleopatra" che risultano concordi con i risultati ottenuti nelle simulazioni. In particolare, la Figura 15 rappresenta l'allagamento di via Convento, ubicata parallelamente al colatore destro del rio Fluminimannu, mentre la Figura 16 rappresenta l'allagamento di alcune attività commerciali ubicate immediatamente a monte del "Ponte sud" in sinistra idraulica.

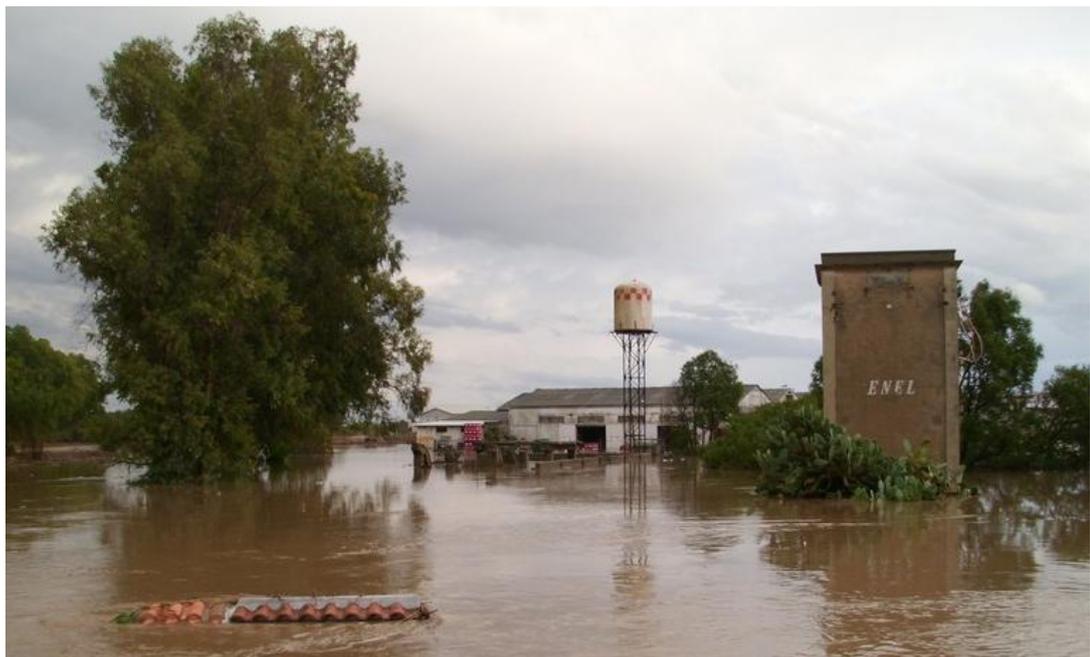
Figura 16 – Ciclone Cleopatra – Allagamento area commerciale in sinistra idraulica

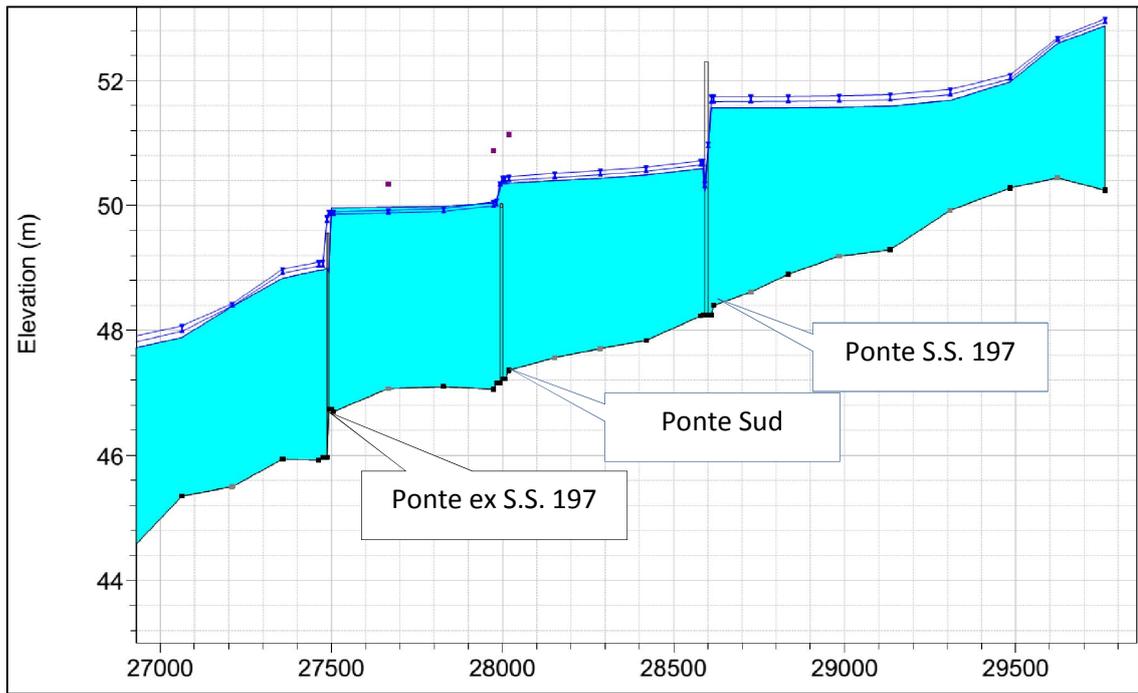
sopralzo del pelo libero a monte. Il Ponte Sud e il ponte della ex S.S. 197 vengono sormontati per tutti i tempi di ritorno e provocano un innalzamento del pelo libero che, insieme all'insufficienza della sezione arginata, rappresenta la causa delle esondazioni.

Figura 17 – Tratto arginato presso San Gavino – Profili di corrente per i tempi di ritorno di 50, 100 e 200 anni

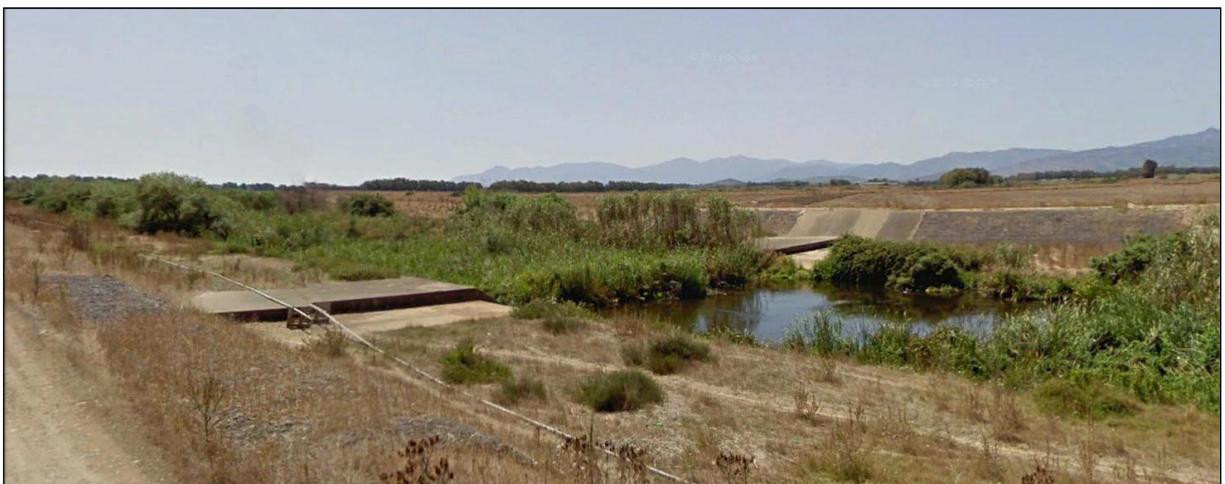
Figura 18 – Tratto intermedio – Salto di fondo

Nella seconda parte (Figura 19), a partire dalla confluenza, la sezione si allarga e mantiene una larghezza di 25 metri sino al ponte della S.S. 126, per una lunghezza totale di 9.3 km. Questo tratto è caratterizzato dalla presenza di numerose soglie in calcestruzzo e salti di fondo, in prossimità dei quali le sponde delle sezioni risultano rivestite con materassi per una lunghezza di circa 30 metri a monte e a valle della soglia (Figura 18).

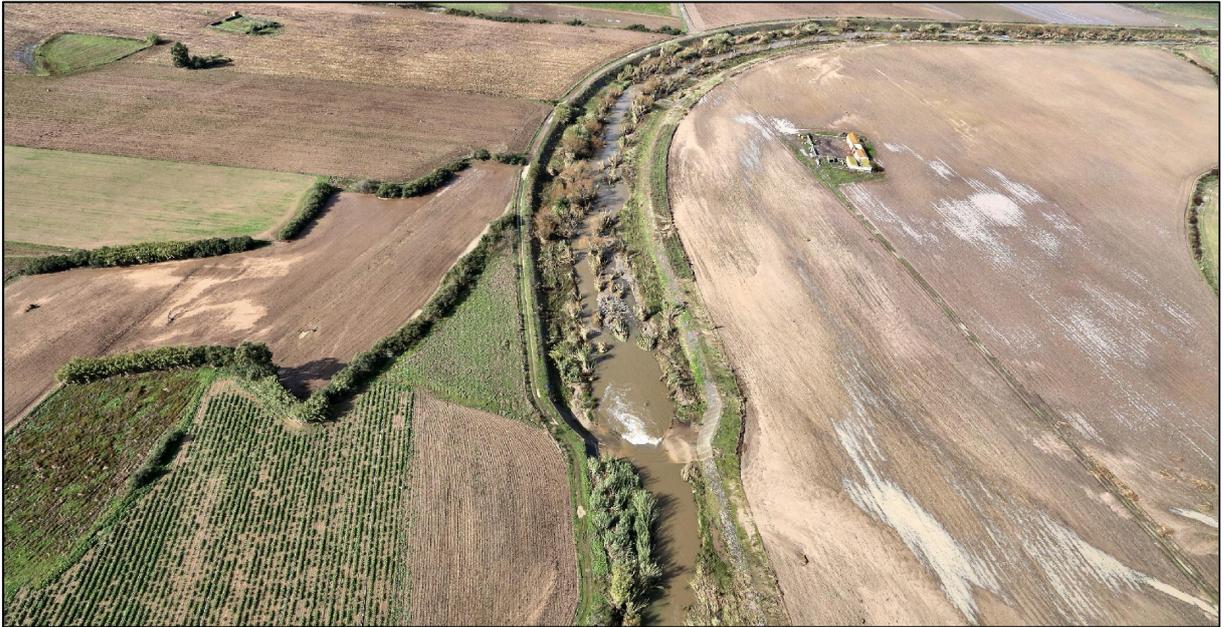
Figura 19 – Tratto intermedio – Sistemazione a valle della confluenza con il Flumini Bellu

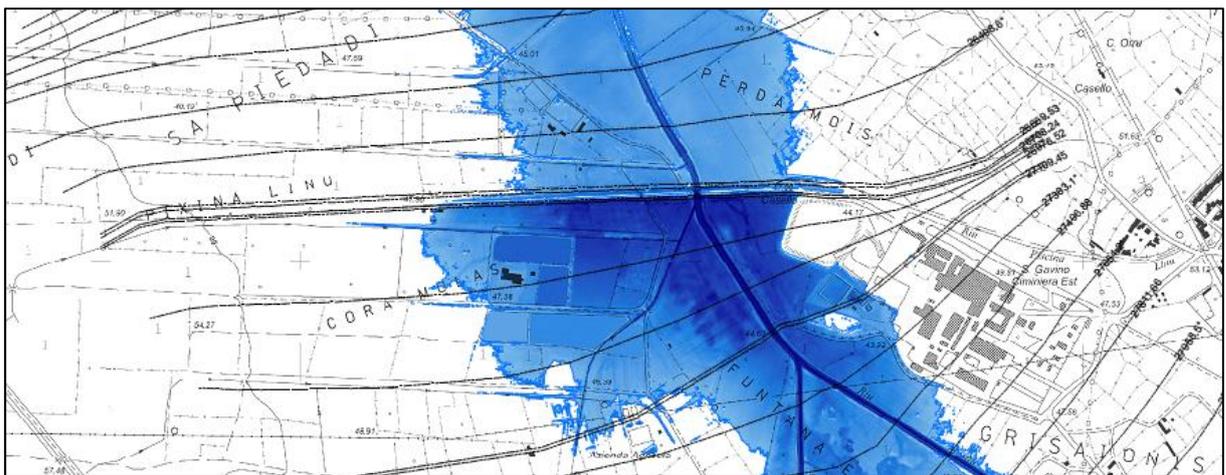
Figura 20 - Tratto intermedio - Risultati della simulazione idraulica - Tratto iniziale a valle della ex S.S. 197

Tutto il tratto intermedio risulta caratterizzato da un'insufficienza della sezione idraulica già a partire dalla portata con tempo di ritorno cinquantennale. Le esondazioni, che coinvolgono quasi esclusivamente aree dedicate a pratiche agricole, presentano fasce di larghezza variabile da circa 500 metri nel primo tratto a oltre un chilometro nel secondo tratto, con altezze massime, nelle aree di esondazione, di 1.5 metri.

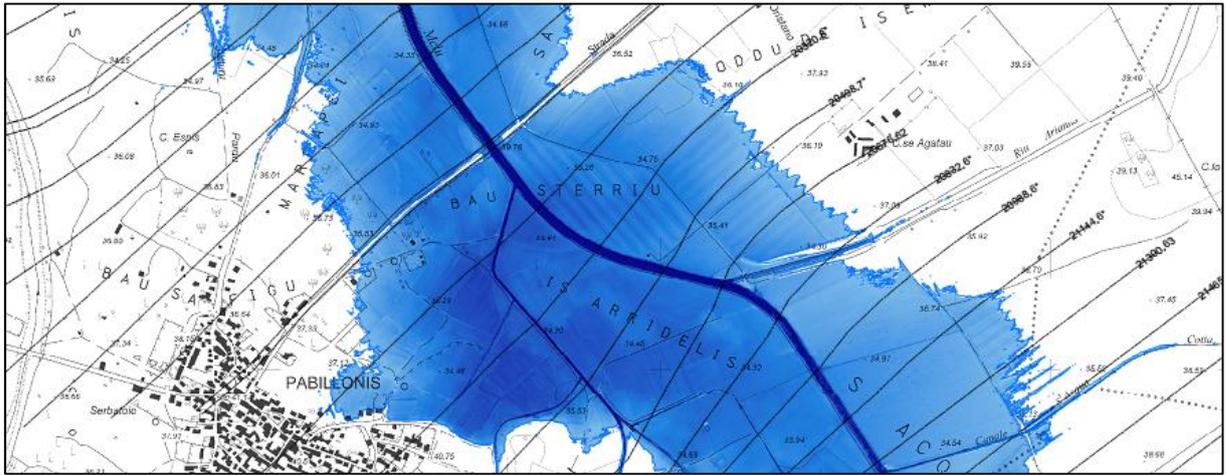
Figura 21 - Tratto intermedio - Risultati della simulazione idraulica - Tratto iniziale presso Pabillonis

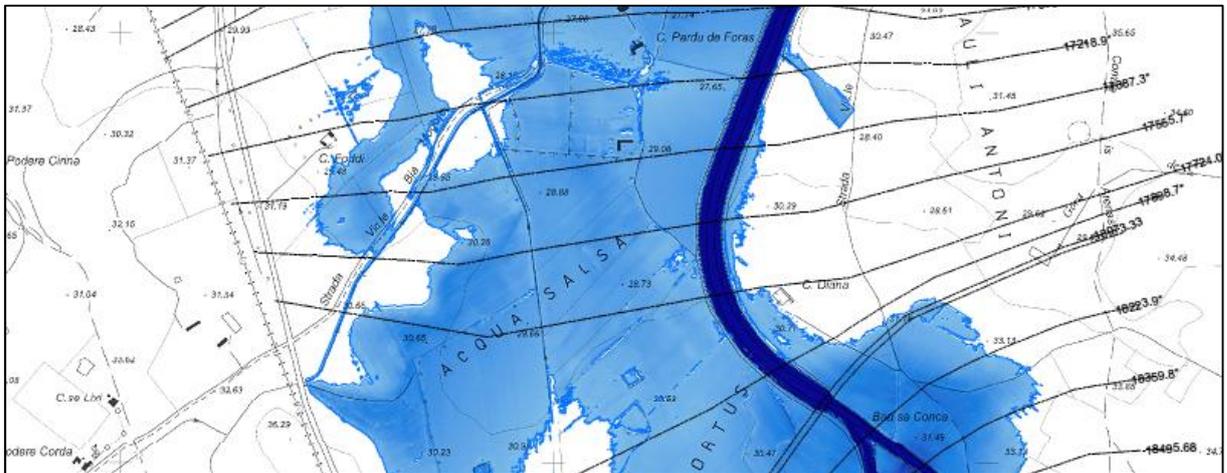
Figura 22 - Tratto intermedio - Risultati della simulazione idraulica – Secondo tratto a valle della confluenza con il Flumini Bellu

Le fasce di esondazione non presentano differenze sostanziali per i diversi tempi di ritorno sia per quanto riguarda l'estensione che la velocità di corrente o l'altezza di deflusso. Nelle Figura 20, Figura 21, Figura 22 e Figura 23 vengono rappresentati alcuni tratti.

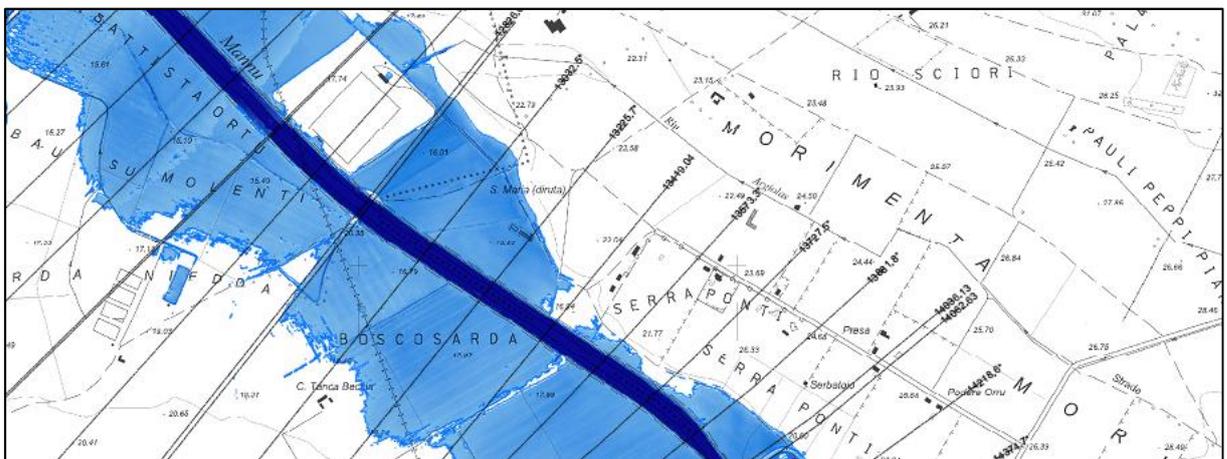
Figura 23 – Tratto intermedio - Risultati della simulazione idraulica – Secondo tratto in località “Morimenta”

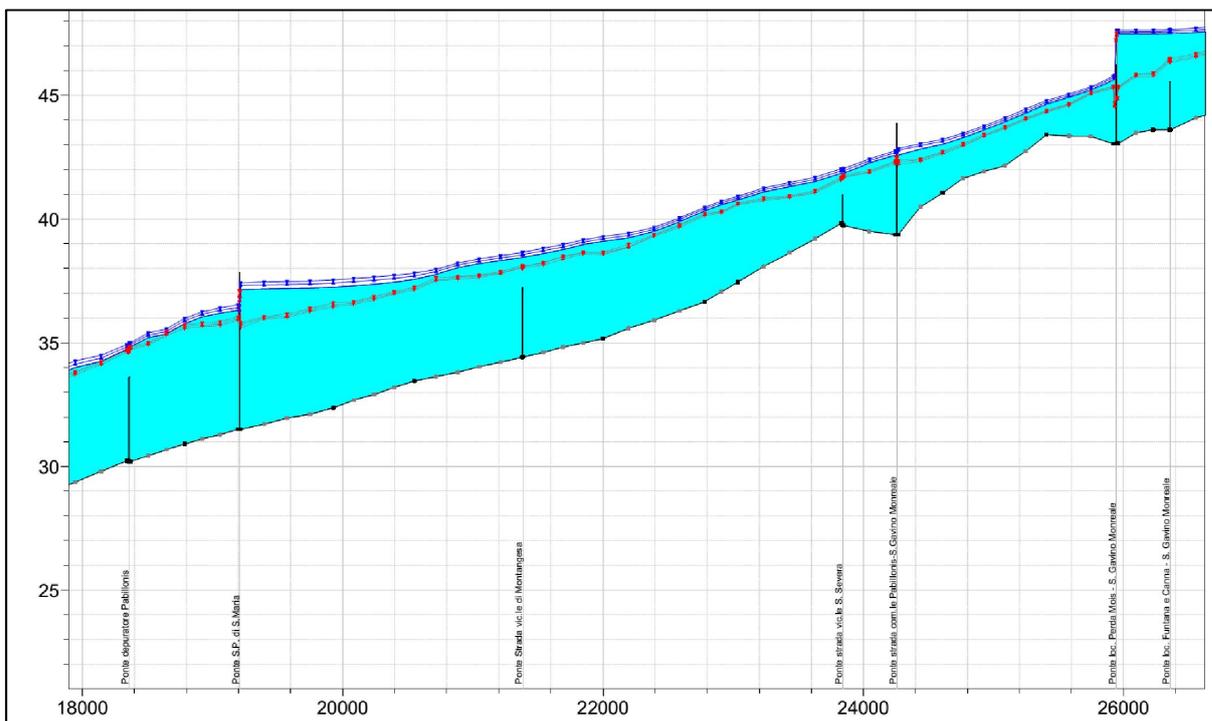
Come si può osservare dai profili di corrente riportati in Figura 24, il regime di corrente è quello di corrente lenta per quasi tutto il tratto simulato, con passaggi per lo stato critico soltanto in corrispondenza di alcuni attraversamenti; le velocità nel primo tratto non superano i 2 m/s, mentre nel secondo tratto, con l'incremento delle portate e dei tiranti, la velocità media è più elevata, con valori dell'ordine dei 2.5 m/s che possono raggiungere anche picchi di 5 m/s.

Figura 24 – Tratto intermedio – Profili di corrente per i tempi di ritorno di 50, 100 e 200 anni

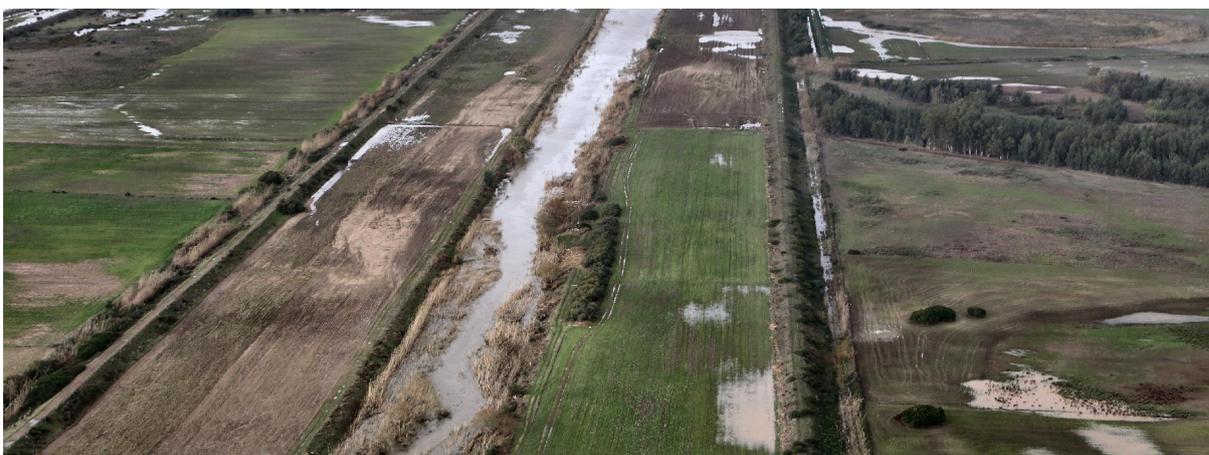
Il tratto di valle si sviluppa per circa 7.8 km fra il ponte della S.S. 126 presso San Nicolò d'Arcidano e la foce. A partire da ponte, il tratto risulta arginato con continuità in destra e sinistra idraulica. Come si può osservare dalla Figura 25, la sezione risulta composta da una savanella di forma trapezia, con larghezza costante di 50 metri e due golene di larghezza pari a 63 metri ciascuna. Gli argini sono in terra, con altezza variabile sul piano di campagna, scarpa minima 3:1 e pista di servizio non sempre in buono stato di manutenzione.

Figura 25 - Tratto di valle – Sistemazione idraulica del Fluminimannu di Pabillonis presso San Nicolò d'Arcidano

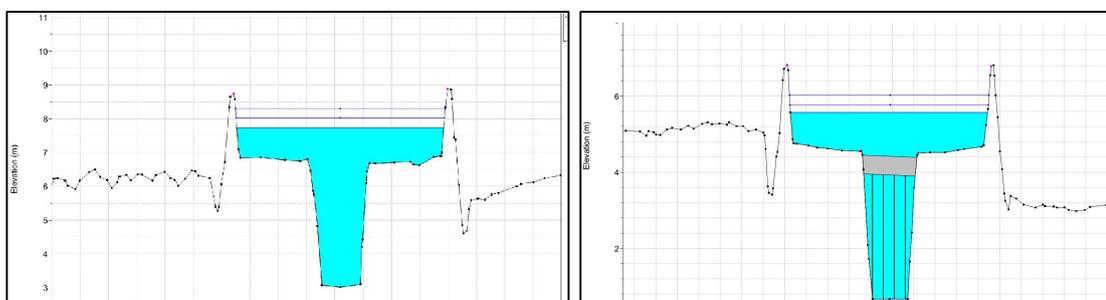
Figura 26 - Tratto di valle – A sinistra una sezione tipo del tratto arginato, a destra la sezione del primo attraversamento del tratto arginato.

La sezione arginata, come rappresentato in Figura 27 e in Figura 26 - sinistra, risulta in grado di contenere le portate relative a tutti i tempi di ritorno simulati, mentre i due ponticelli di attraversamento della savanella risultano non sufficienti a consentire il transito della portata di piena cinquantennale (Figura 26 - destra). Tuttavia il ponte della S.S. 125 risulta in grado di far transitare la sola portata cinquantennale, per cui, per le portate aventi tempo di ritorno 100 e 200 anni, l'insufficienza della luce del ponte determina un innalzamento del pelo libero che può determinare il sormonto sia in destra che in sinistra idraulica del rilevato stradale. Poiché la tracimazione in destra idraulica avviene anche in un'area esterna all'argine destro, che parte immediatamente a valle della sezione del ponte, parte della portata di piena defluisce lateralmente all'argine destro, lungo una fascia che interessa anche la parte più bassa dell'abitato di San Nicolò d'Arcidano (Figura 29).

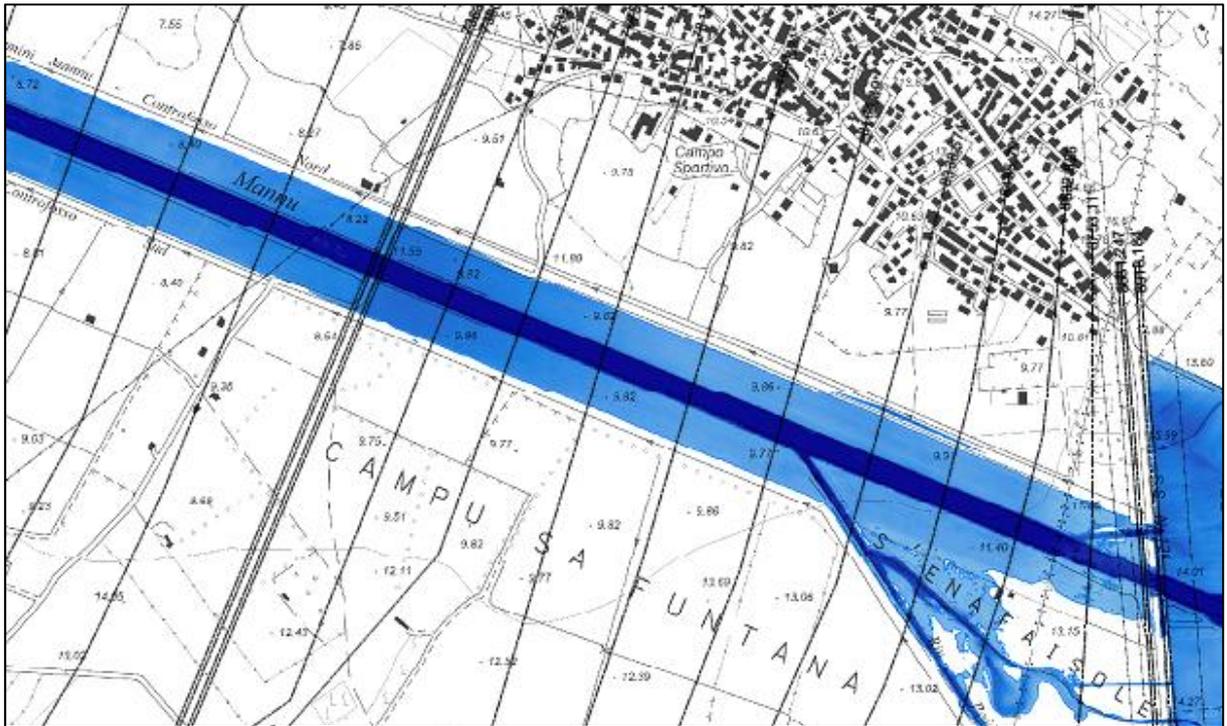
Figura 27 – Tratto di valle – Pericolosità idraulica per  $T_r=50$  anni

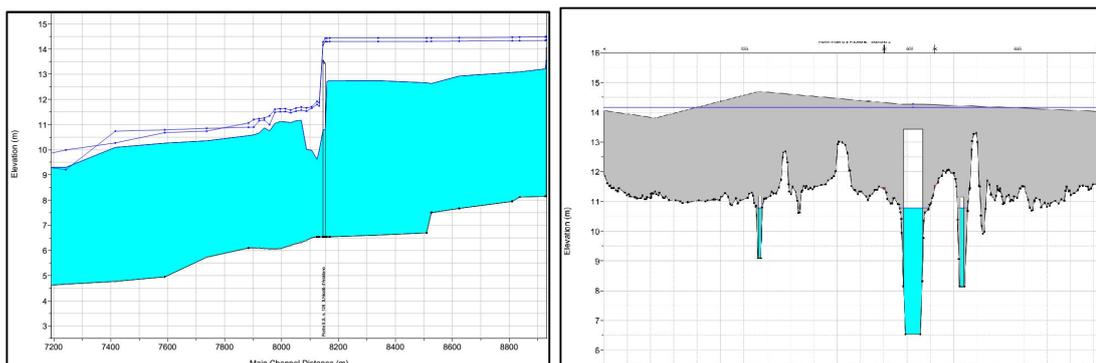
Nella Figura 28 vengono rappresentati il profilo idraulico e la sezione in prossimità del ponte della S.S. 126. Come si può osservare, la presenza del ponte determina un profilo di rigurgito anche per la portata cinquantennale, che tuttavia transita attraverso il ponte. I profili di corrente relativi alle portate con tempo di ritorno centennale e duecentennale sormontano in diversi punti il rilevato stradale.

Figura 28 – Tratto di valle – Ponte della S.S.126 – A sinistra il profilo di corrente, a destra la sezione del ponte

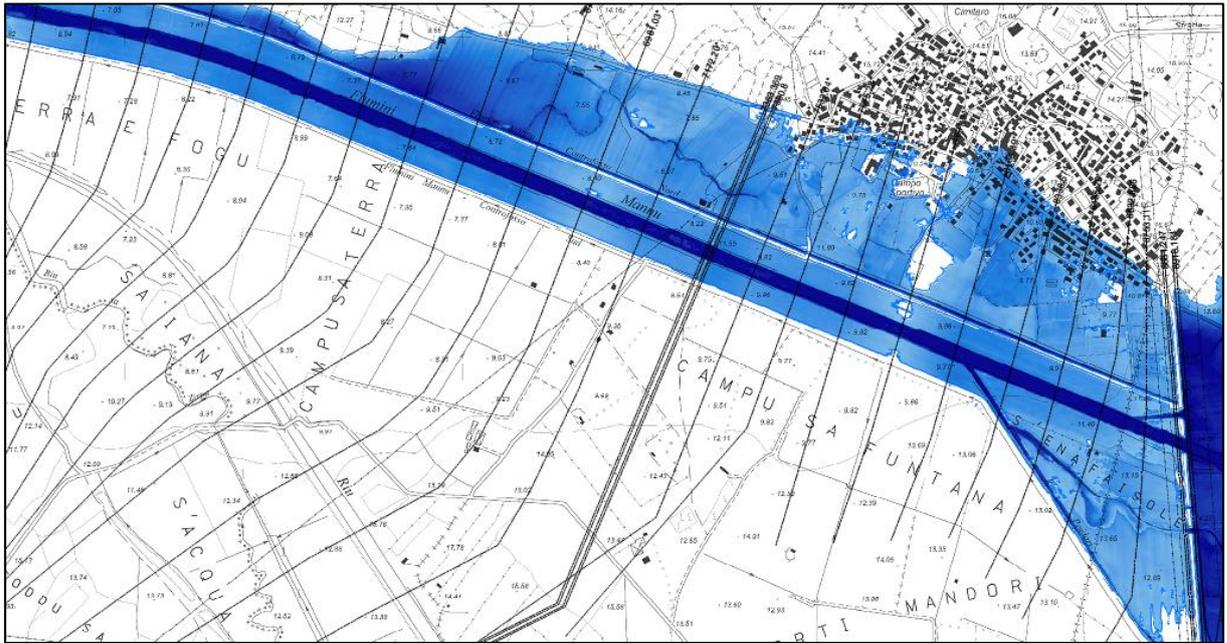
Figura 29 – Tratto di valle – Pericolosità idraulica per  $T_r=100$  anni

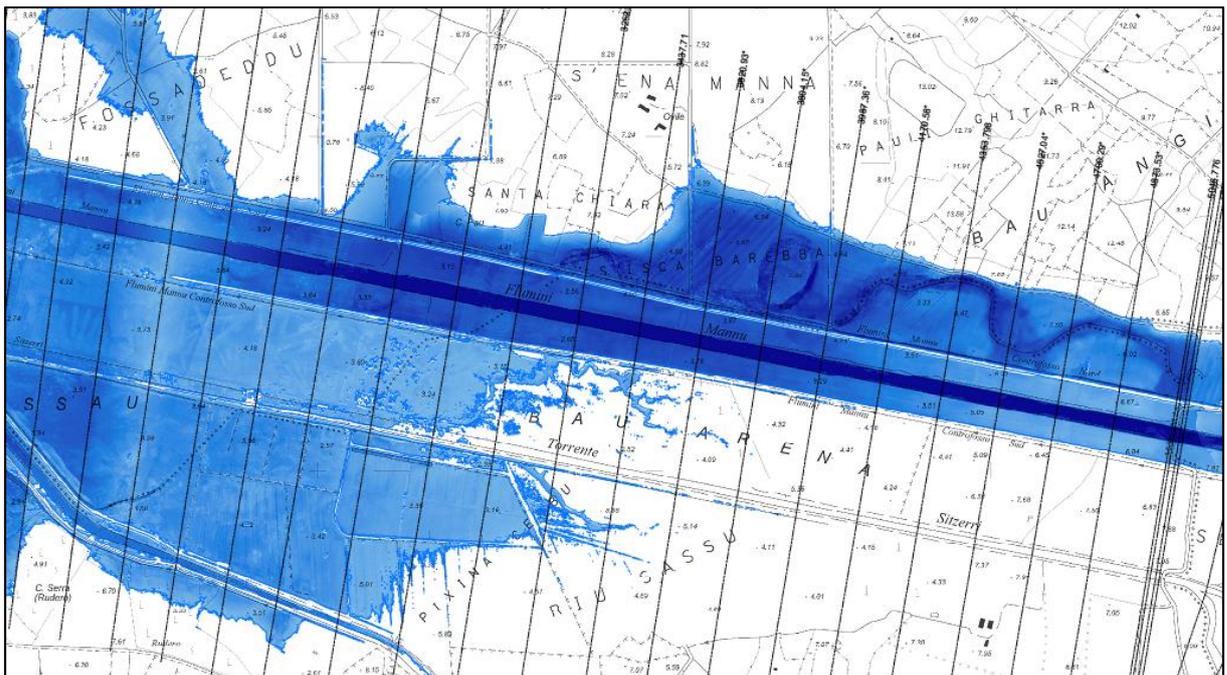
Nell'ultimo tratto non arginato, rappresentato in Figura 30, la condizione di valle, pari 1.8 m s.l.m. si propaga a monte, in sinistra idraulica, per alcune centinaia di metri, andando a riempire la fascia compresa fra l'argine sinistro del Fluminimannu e l'alveo del torrente Sitzerri. In destra idraulica, l'aliquota di portata che defluisce al di fuori dell'arginatura, si propaga verso valle andando a riattivare lanche e alvei fossili attivi prima delle opere di bonifica del corso d'acqua.

Figura 30 – Tratto di valle – Pericolosità idraulica nel tratto focivo

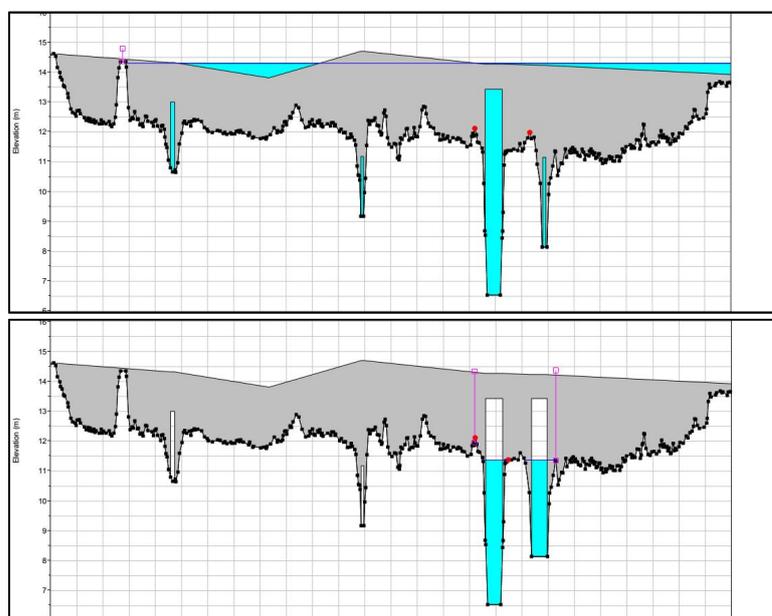
Allo stato attuale il ponte sulla S.S. 126 non consente il transito in condizioni di sicurezza delle portate superiori a quella cinquantennale. Le simulazioni relative alle portate di piena hanno evidenziato la tracimazione dei rilevati stradali che possono determinare un deflusso all'esterno dell'argine destro con allagamento di parte dell'abitato di San Nicolò d'Arcidano.

L'intervento previsto consiste nella realizzazione di una nuova luce a fianco a quella esistente, consentendo il deflusso della piena duecentennale in condizioni di sicurezza.

Figura 31 - Intervento di Tipo A – Apertura di una nuova luce nel rilevato stradale della S.S. 126
