AUTORITA' DI BACINO REGIONALE DELLA SARDEGNA

# Piano di gestione del rischio di alluvioni

Scenari di intervento strategico  
e coordinato: Fluminimannu di  
Pabillonis - Relazione idraulica

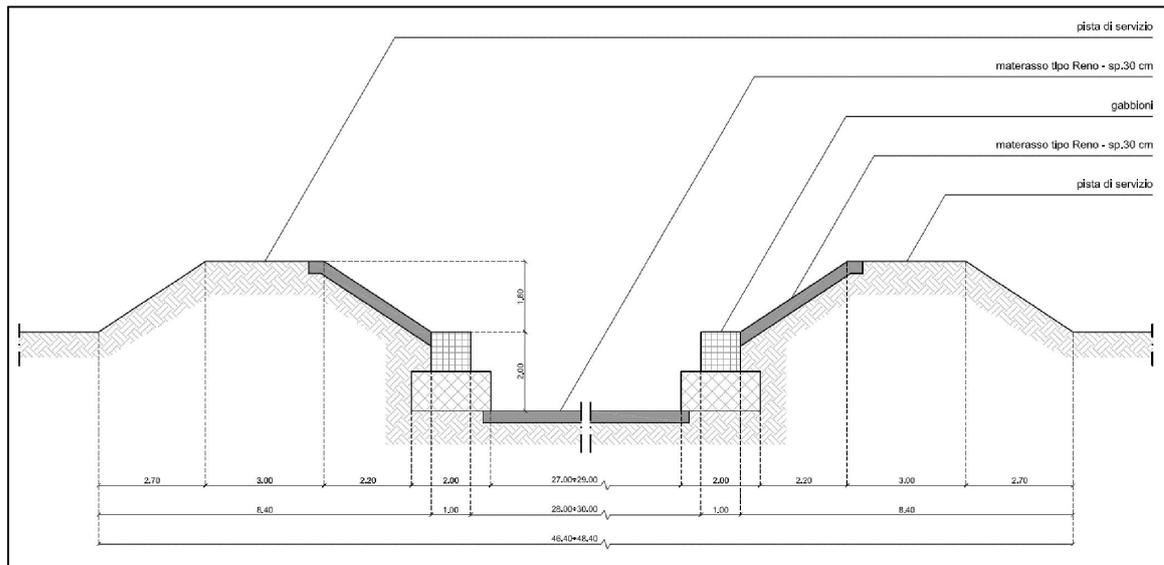
L'intervento consiste nella realizzazione di una nuova sezione nel tratto arginato presso San Gavino che consente il transito della portata duecentennale in condizioni di sicurezza.

Figura 32 – Intervento di Tipo E – Realizzazione di una nuova sezione arginata presso San Gavino Monreale

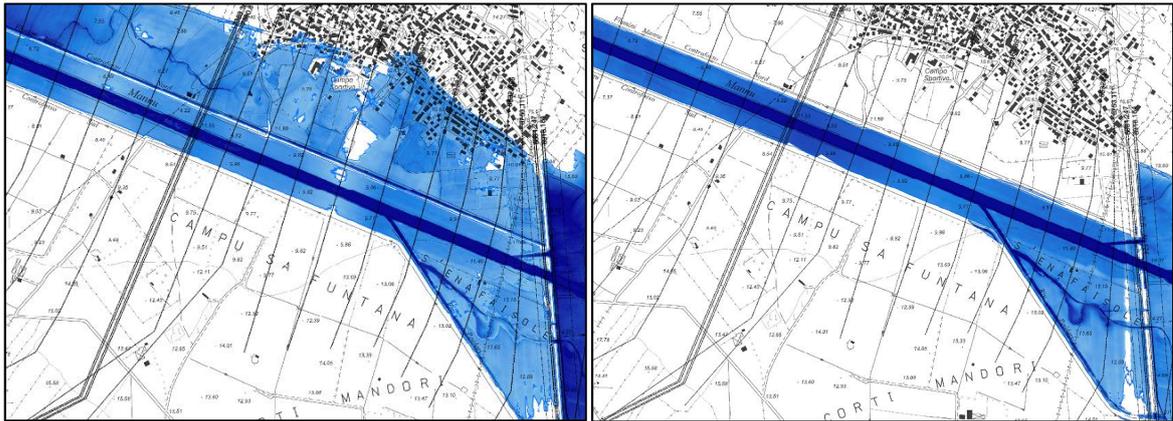
Come si può osservare dal confronto delle perimetrazioni della pericolosità idraulica rappresentato in Figura 33, l'intervento, favorendo il contenimento della portata all'interno del tratto arginato a valle, determina la messa in sicurezza dell'abitato. Nella Figura 34, che rappresenta il confronto fra il profilo di corrente dello scenario 0 e quello dello scenario 1, si può osservare come l'intervento previsto determini un aumento del tirante idrico, dovuto ad un incremento della portata che defluisce nel tratto arginato. Tale incremento di livello risulta compatibile con le attuali quote arginali.

Figura 33 – Pericolosità idraulica – Confronto fra Scenario 0 e Scenario 1

Lo scenario 1 consiste nella sola realizzazione dell'intervento di Tipo A, con lo scopo di eliminare il pericolo di sormonto del rilevato stradale della S.S. 126 e mettere in sicurezza l'abitato di San Nicolò d'Arcidano.

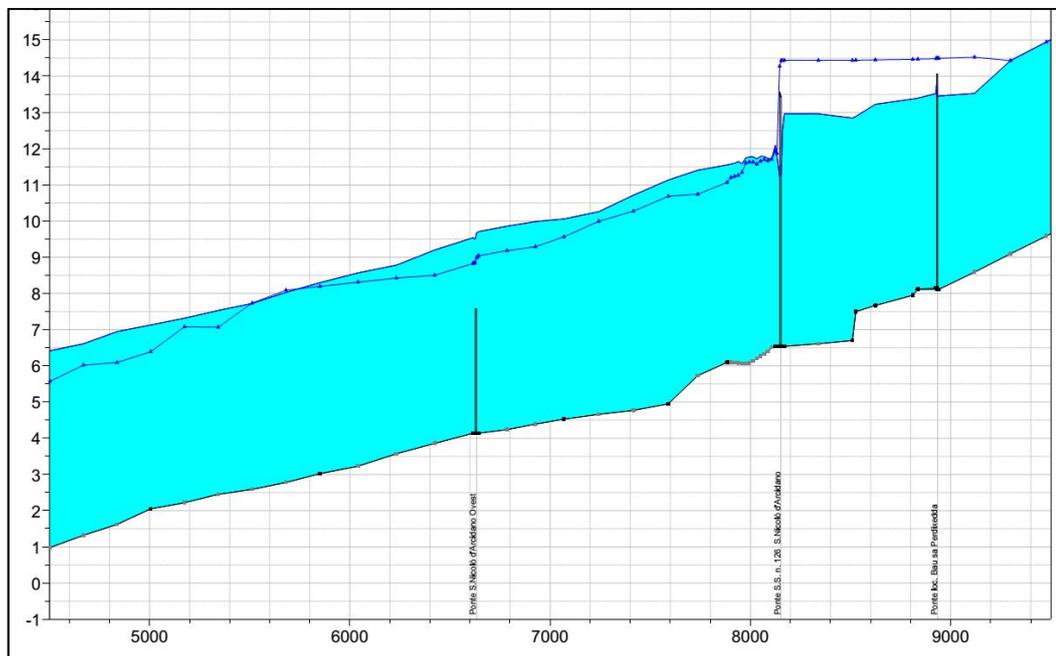
Figura 34 – Confronto fra il profilo di corrente dello stato attuale e quello relativo allo scenario 1 (campito in azzurro) per la portata con tempo di ritorno duecentennale

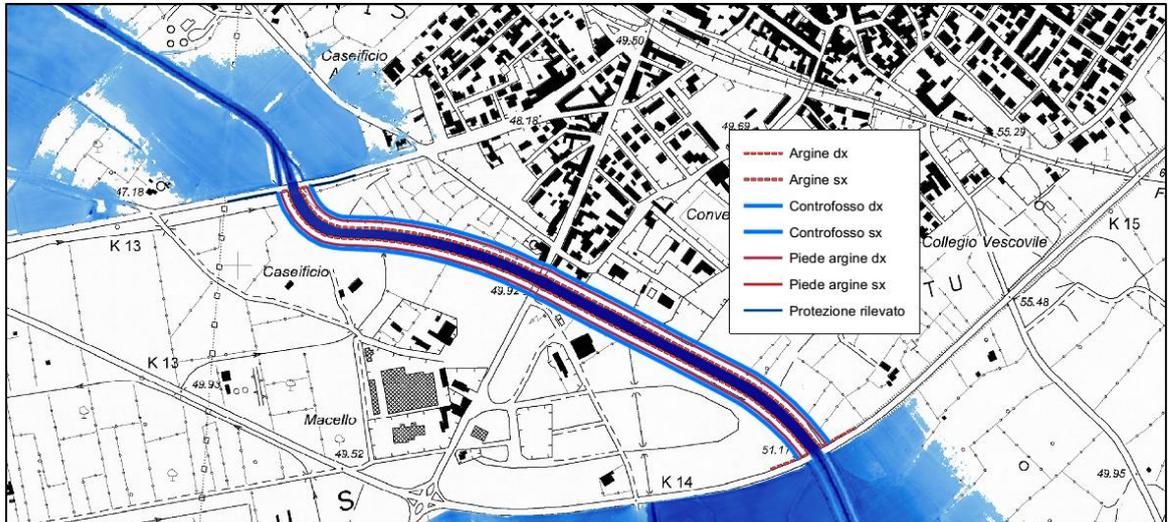
Figura 35 - Simulazione dello Scenario 2 – Pericolosità idraulica  $Tr=200$  anni

Lo scenario 2, oltre ad includere lo Scenario 1, che prevede la messa in sicurezza dell'abitato di San Nicolò d'Arcidano, ha l'obiettivo di mettere in sicurezza il tratto arginato presso l'abitato di San Gavino.

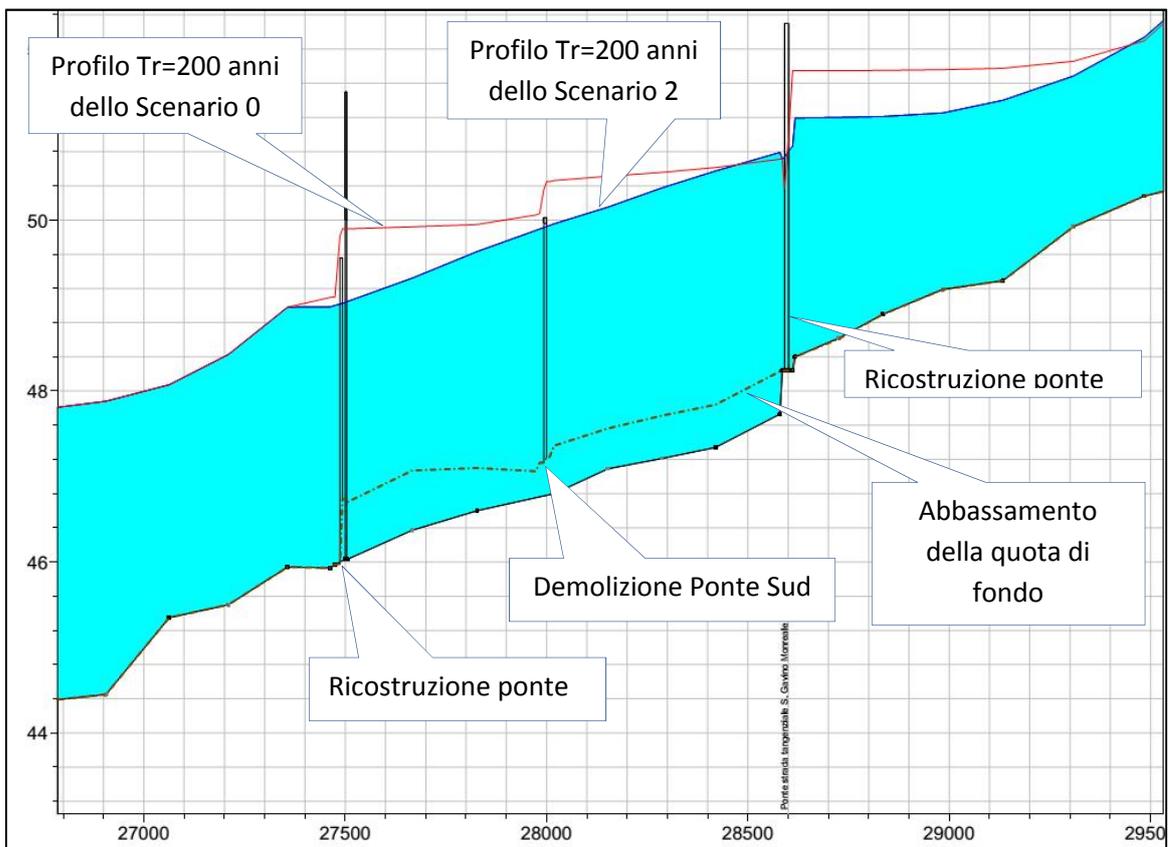
Nella Figura 36 viene rappresentato un confronto fra i profili di corrente dello stato attuale e dello Scenario 2: come si può osservare la demolizione dei ponti e la realizzazione di una nuova sezione determina un abbassamento del profilo di corrente che confrontato con lo stato attuale, risulta dell'ordine dei 50 cm.

Figura 36 - Confronto fra lo Scenario 0 e lo Scenario 2 – Profilo di corrente -  $Tr=200$  anni. In rosso il profilo di corrente relativo allo Scenario 0 e in blu quello relativo allo Scenario 2.
