# **Piano di gestione del rischio di alluvioni**

**secondo ciclo di pianificazione**

Allegato alla Deliberazione del Comitato Istituzionale n. 14 del 21/12/2021

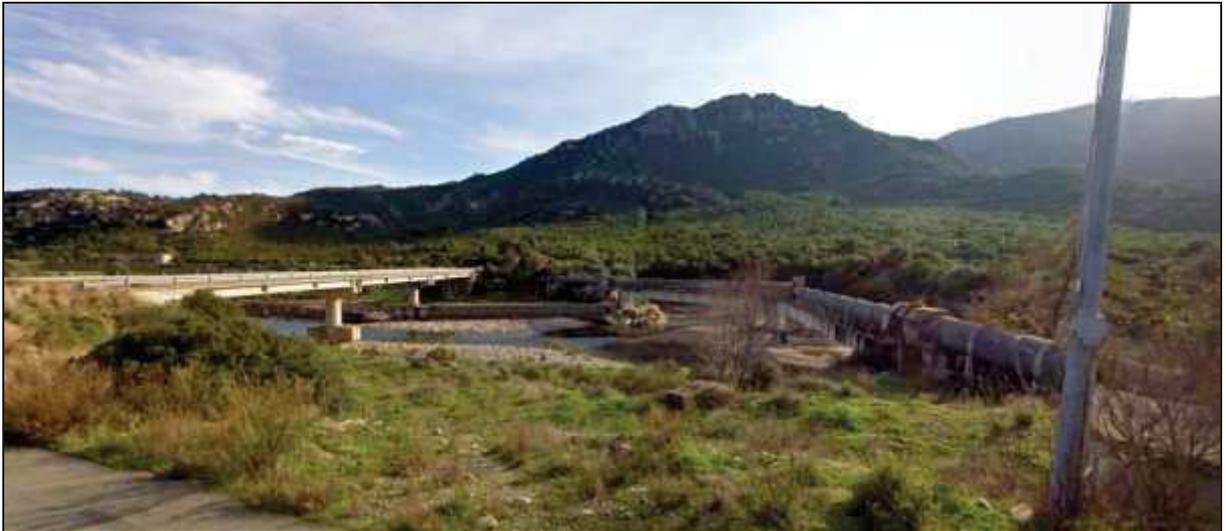
**Figura 3.1 – Ponte canale e ponte su strada consorziale Tradalla**

Circa 1,5 km a valle della diga, il corso d'acqua è intersecato in breve successione da due ponti e da una soglia. Il primo è un ponte-canale (Figura 3.1) che interferisce significativamente con la piena, a causa del restringimento indotto dalla grande pila centrale e dalle spalle. Il franco appare

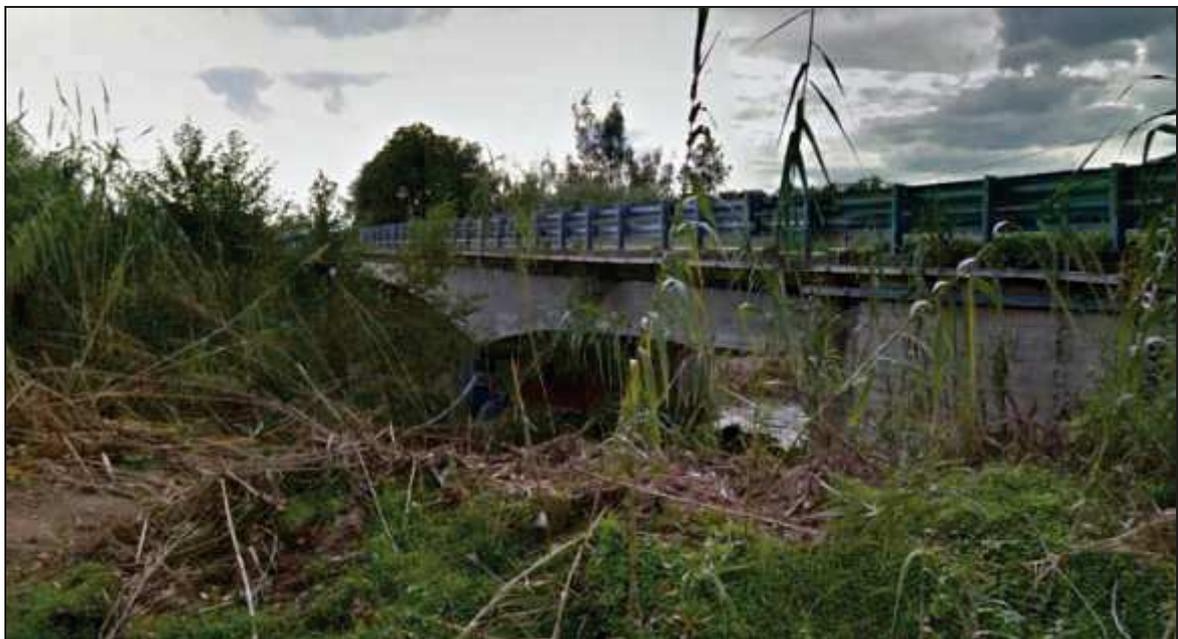
**Figura 3.2 – Ponte SULLA ss 125**

- **Il ponte sulla SS 125** (Figura 3.2 e Figura 3.5): appare inadeguato al transito di piene con tempo di ritorno superiore ai 100 anni; portate più elevate possono condurre al sormonto, in destra, della strada d'accesso;
- **Ponte sulla strada Tradalla** (Figura 3.1) appare adeguato al passaggio di portate con tempo di ritorno anche cinquecentennale. Tale ponte permette l'attraversamento della strada consorziale Tradalla mediante tre arcate di 26 m di luce ciascuna e quota di intradosso sufficiente a garantire condizioni di sicurezza rispetto ai livelli calcolati nella simulazione idraulica.

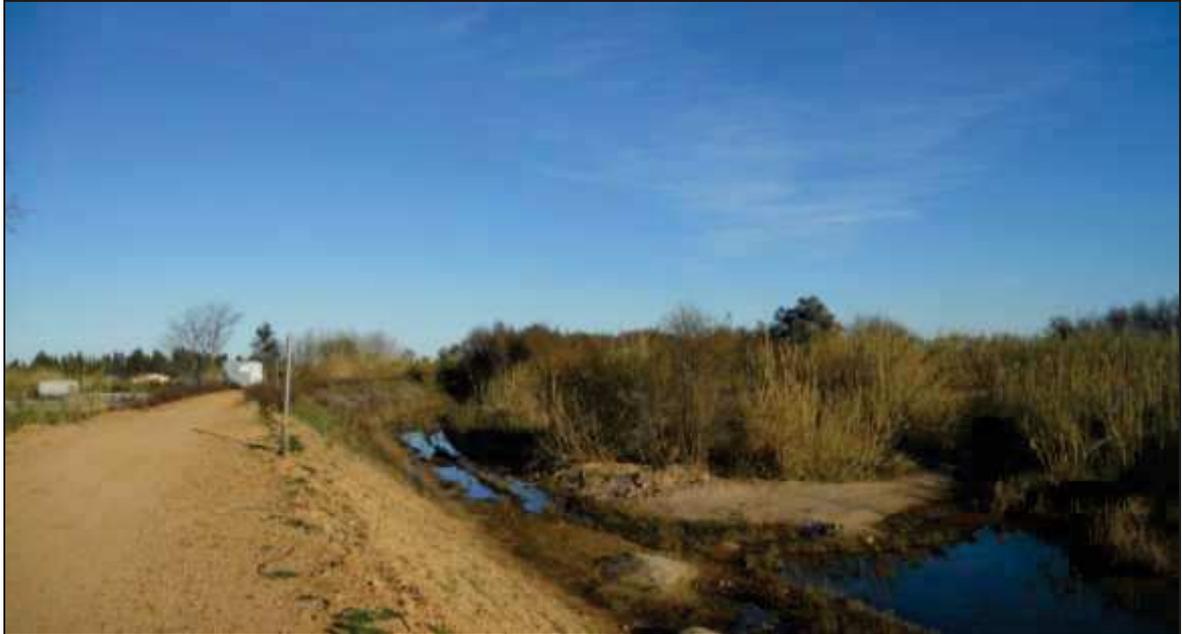
Figura 3.3 – Argine sinistro a valle della SS 125

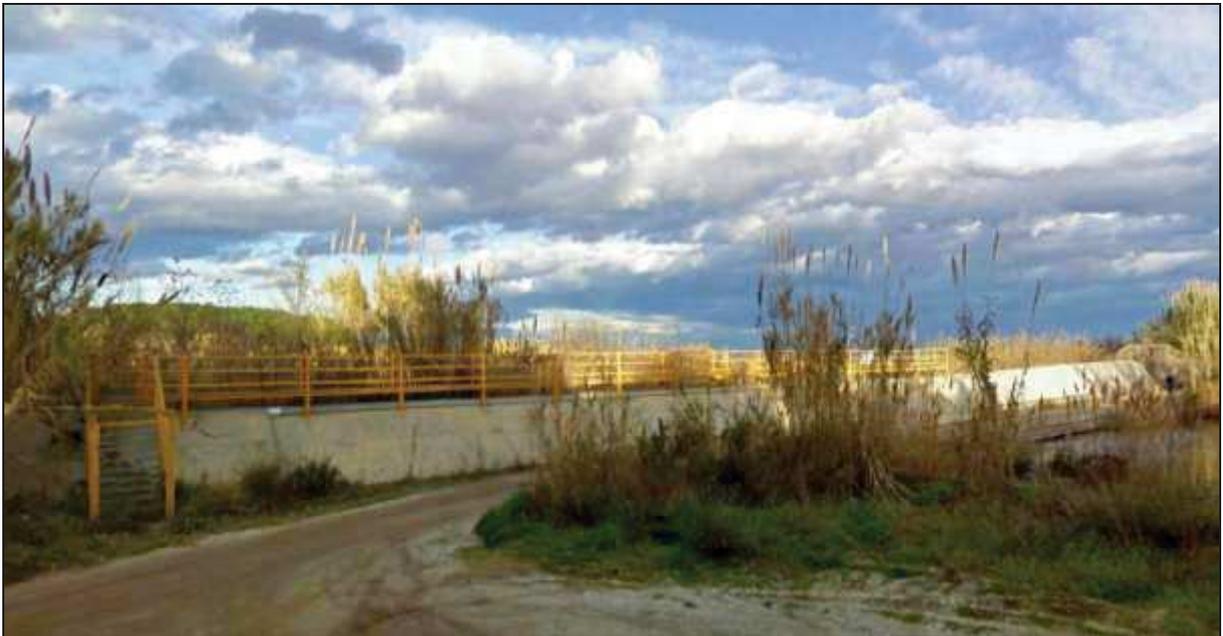
Figura 3.4 – Scolmatore a stramazzo laterale nella foce del rio Girasole

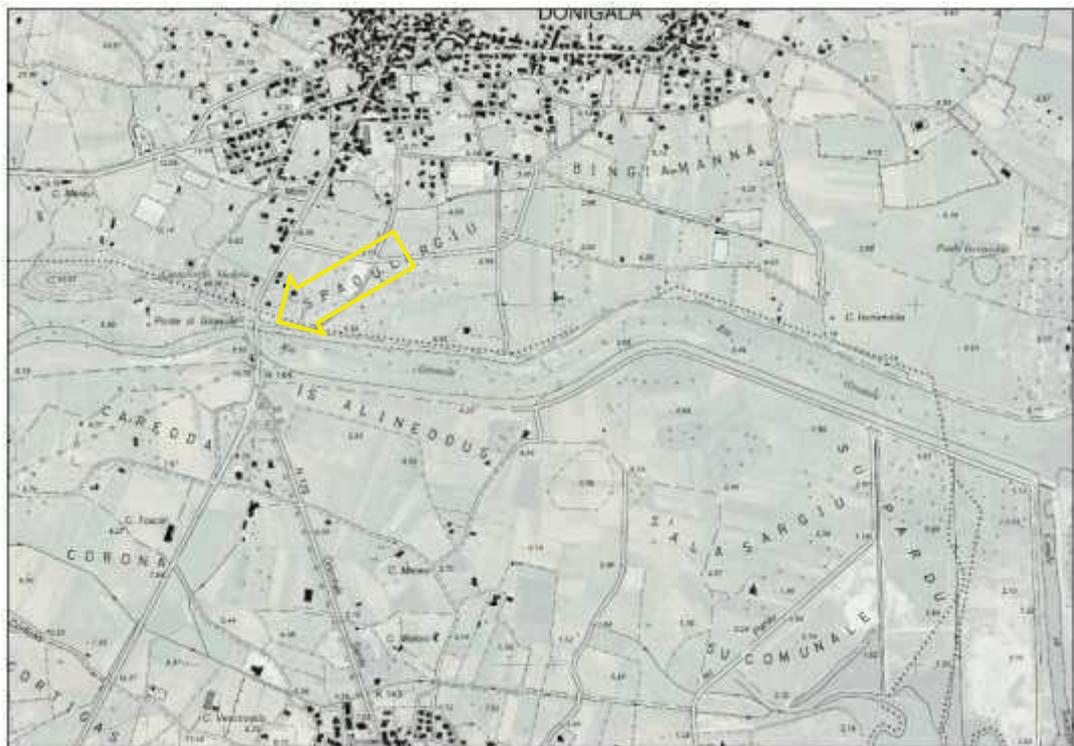
Figura 3.5– Viabilità in prossimità dell'abitato di Lotzorai. Posizione del ponte sul rio S.S: 125 Orientale Sarda

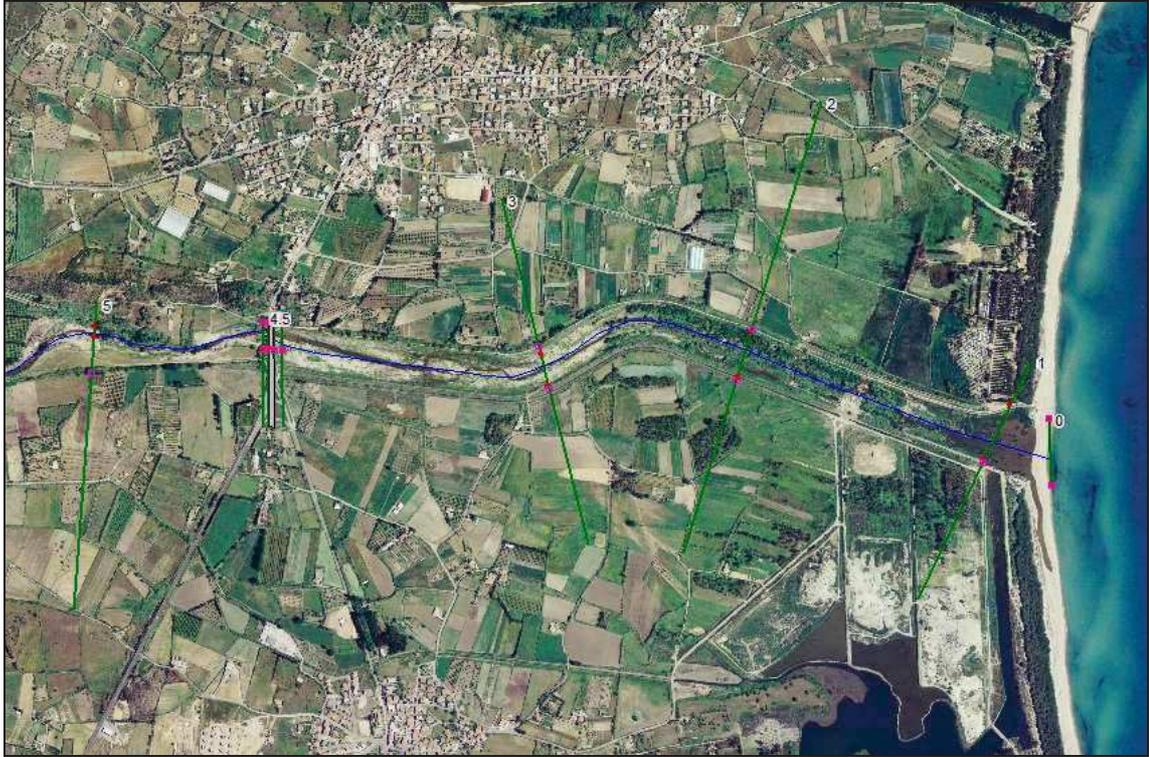
Figura 3.7 – Stralcio modello PSFF con sezioni di calcolo

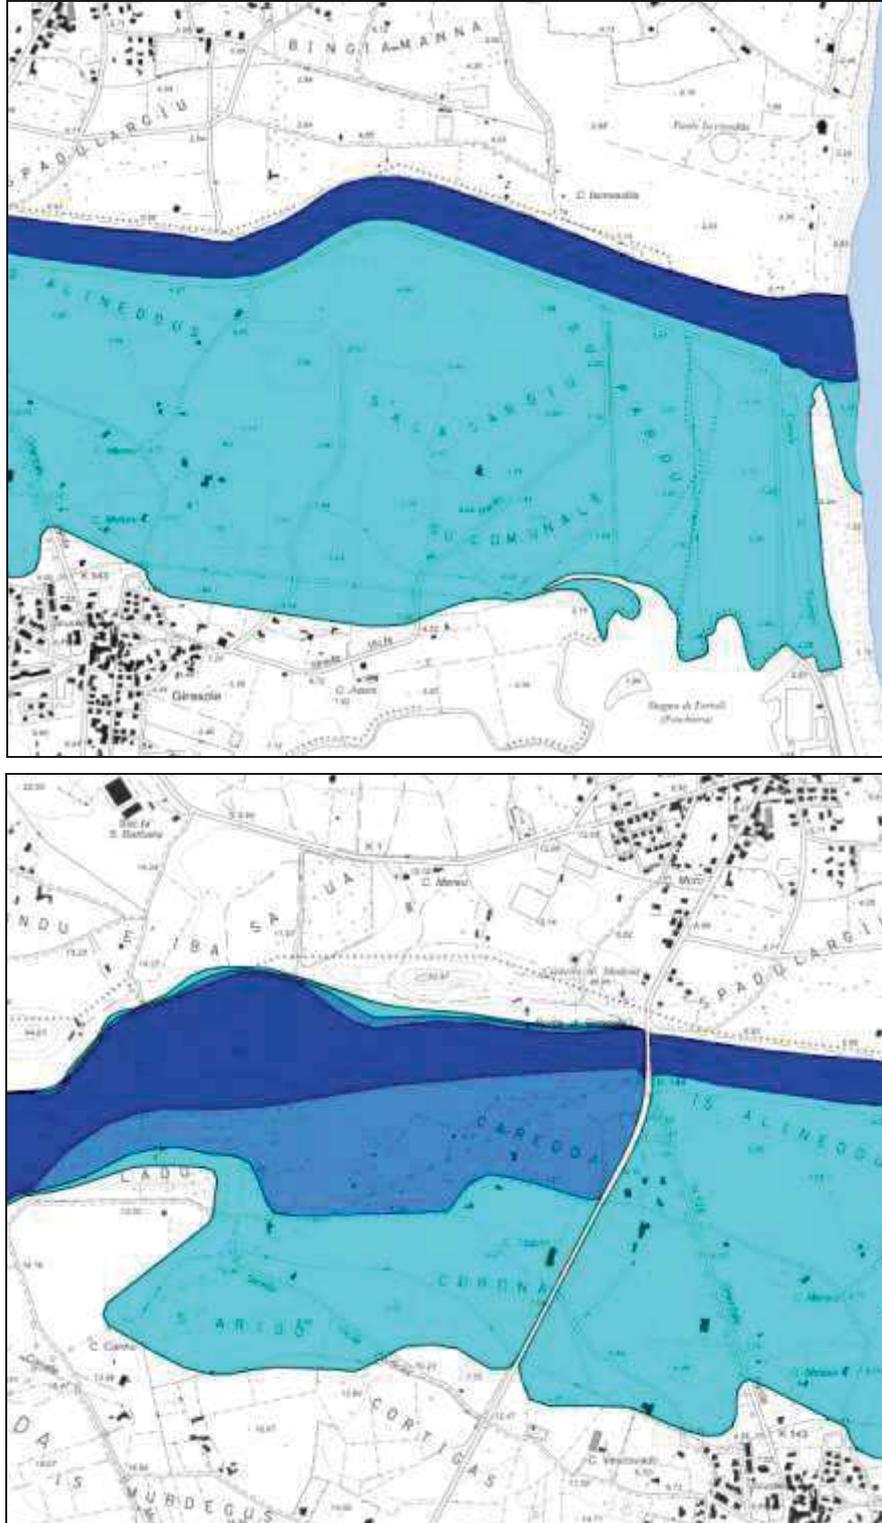
Figura 3.8 - Criticità individuate dal PSFF

Nella Figura 3.8 si riportano alcuni dettagli delle zone interessate da inondazione. Per una documentazione completa si rimanda al quadro di unione delle aree pericolose allegate allo studio.

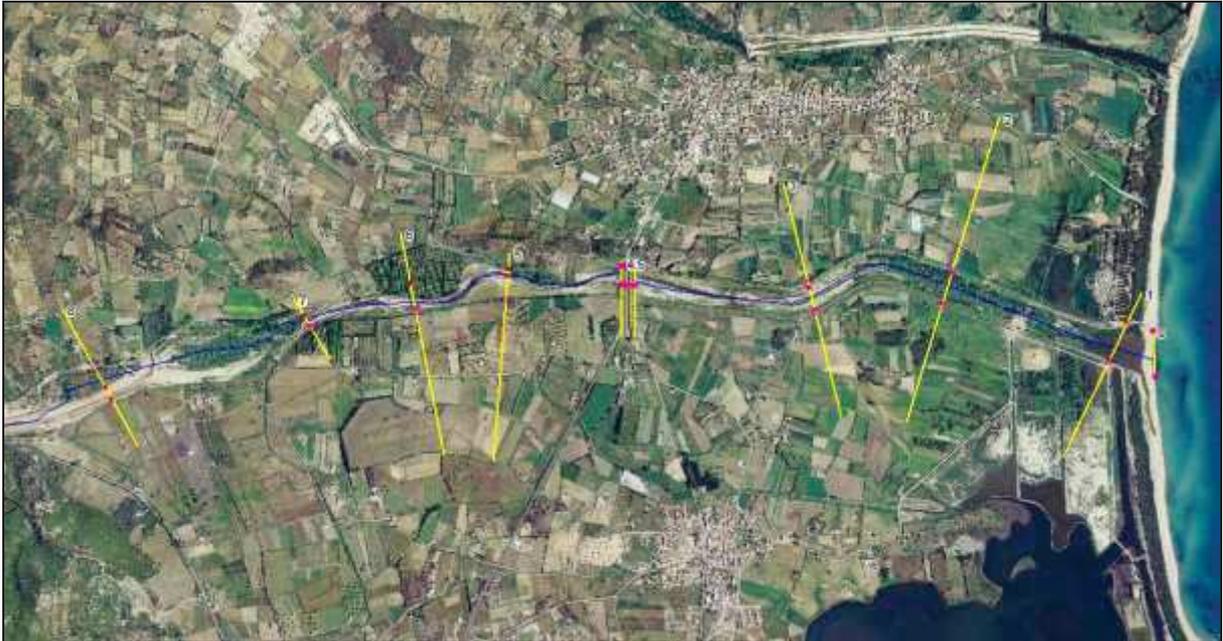
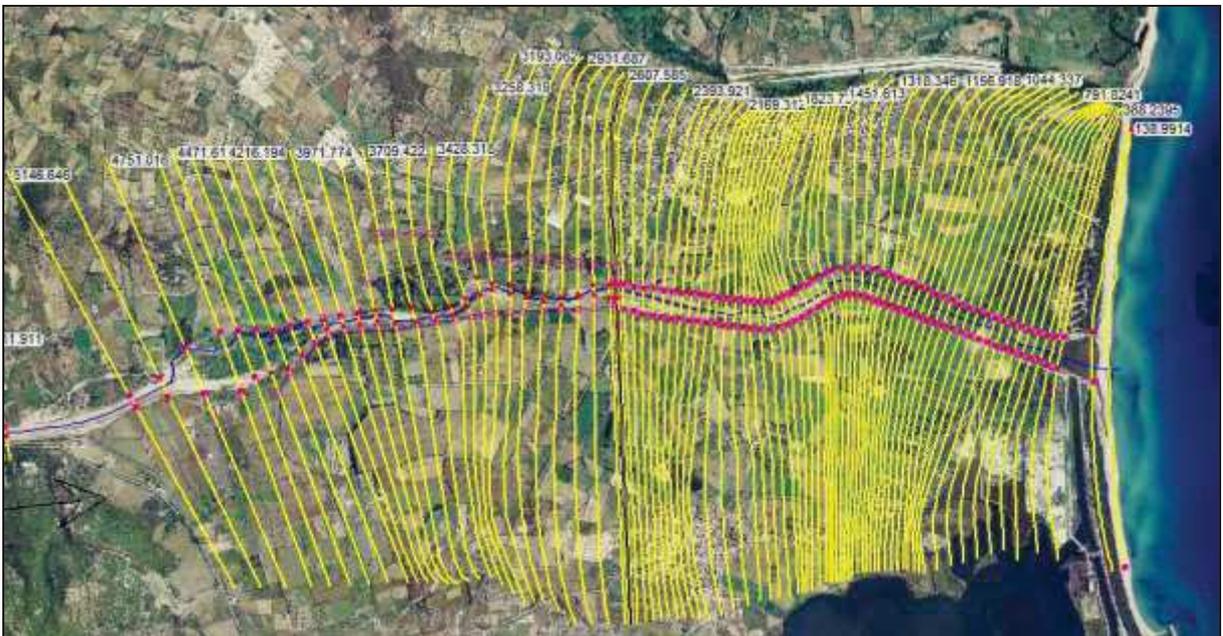
Figura 4.1 – Sezioni idrauliche analizzate nel PSFF e nella nuova modellazione con DTM 1 m

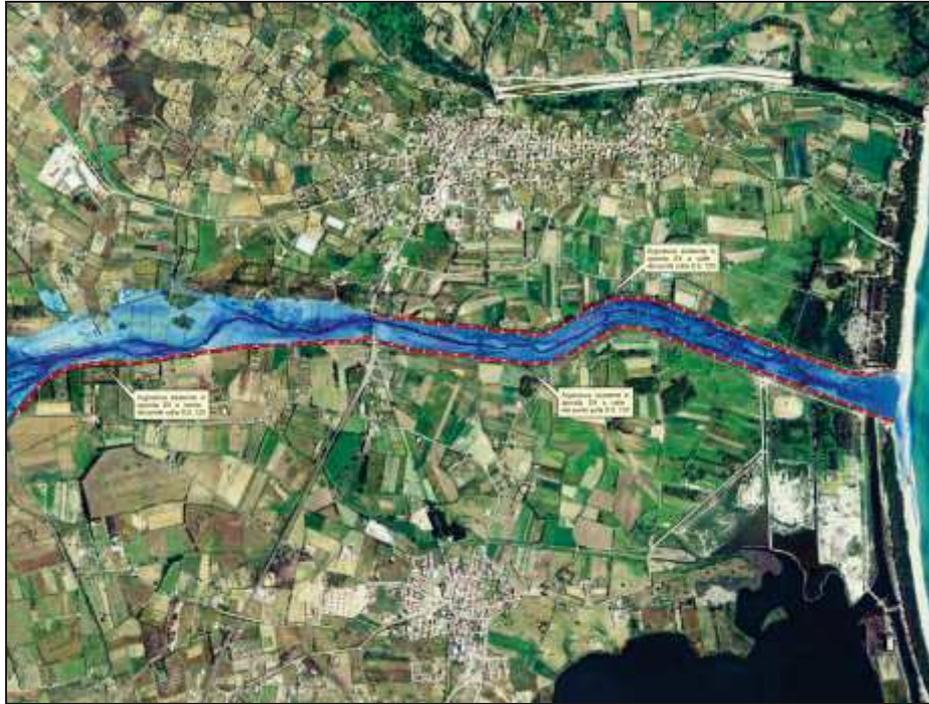
Figura 4.2 – Aree interessate dalla piena cinquantenaria generate con il nuovo modello

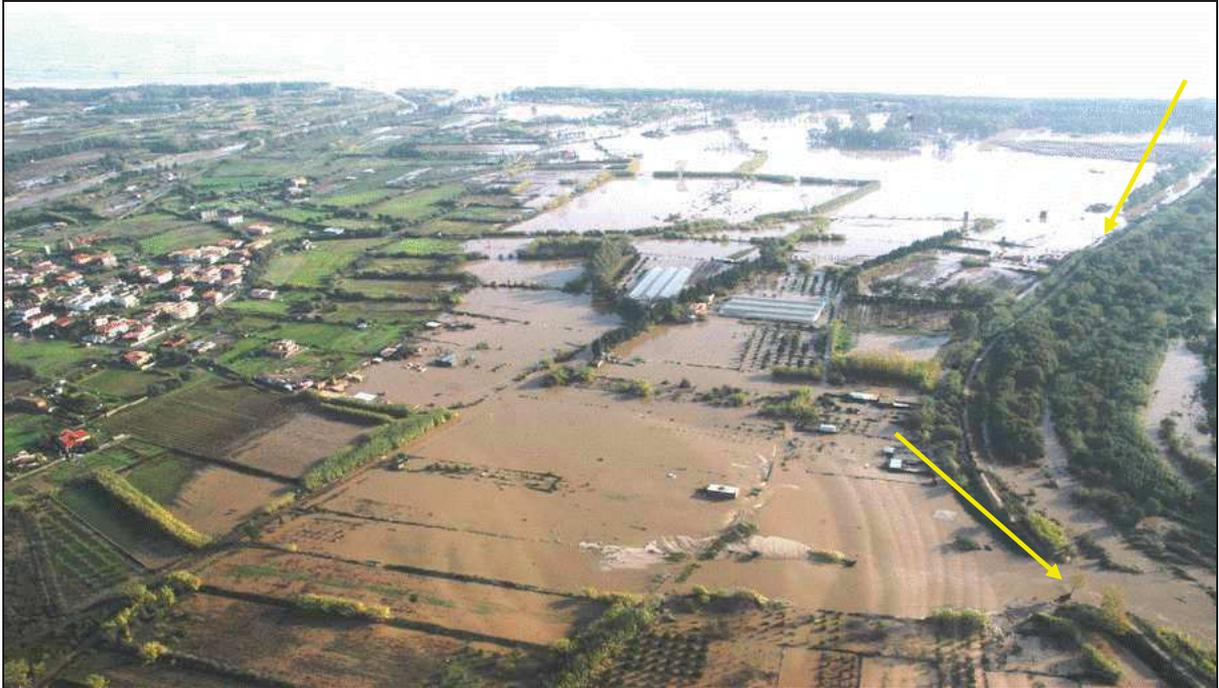
Figura 4.5 – Alluvione 28 Novembre 2008: cedimento arginale in sponda sinistra (punti indicati dalla freccia gialla)

più punti della struttura arginale in sponda sinistra (Figura 4.5). In effetti, proprio l'argine sinistro del rio va segnalato per la sua debolezza strutturale e per la sua altezza non sufficiente al contenimento della piena T200, anche a causa dell'azione erosiva innescata dalle alte velocità che il rio presenta in questo tratto. In definitiva, sia modellazione aggiornata che evento storico sono allineati evidenziando come effetti della piena una esondazione che va a lambire le case della periferia di Lotzorai anche se con battenti modesti.

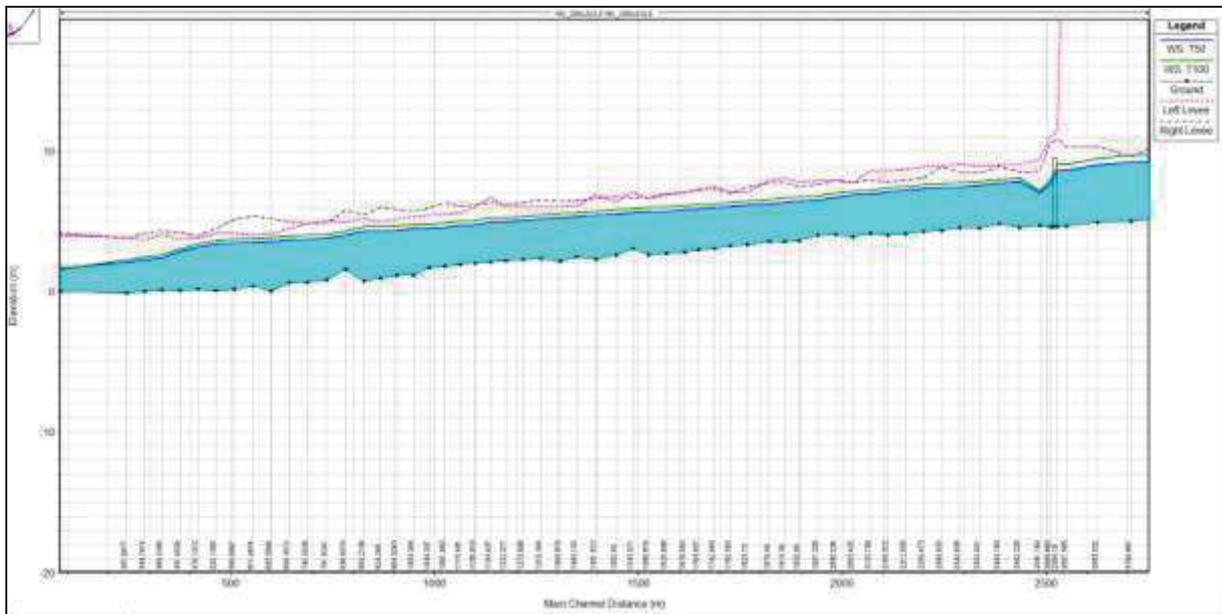
Figura 4.6 – Profilo T50 e T100 e franchi sugli argini esistenti a valle della SS 125 (franco sull'argine sinistro modesto)

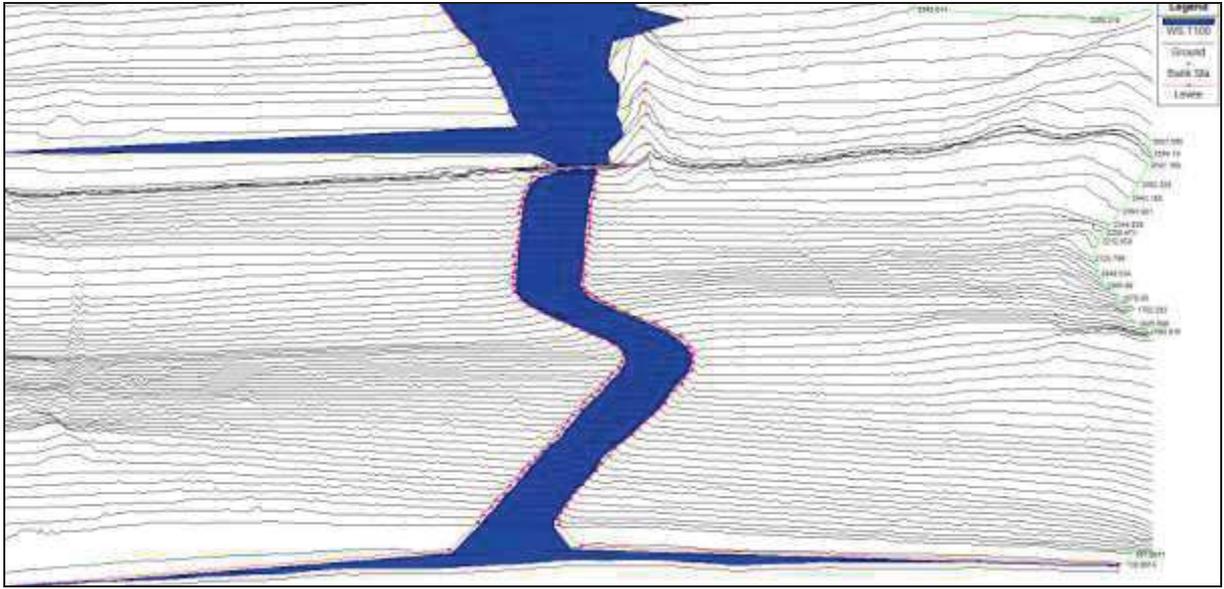
Figura 4.7 – Perimetrazioni aree allagabili per T100 contenute dai rilevati arginali

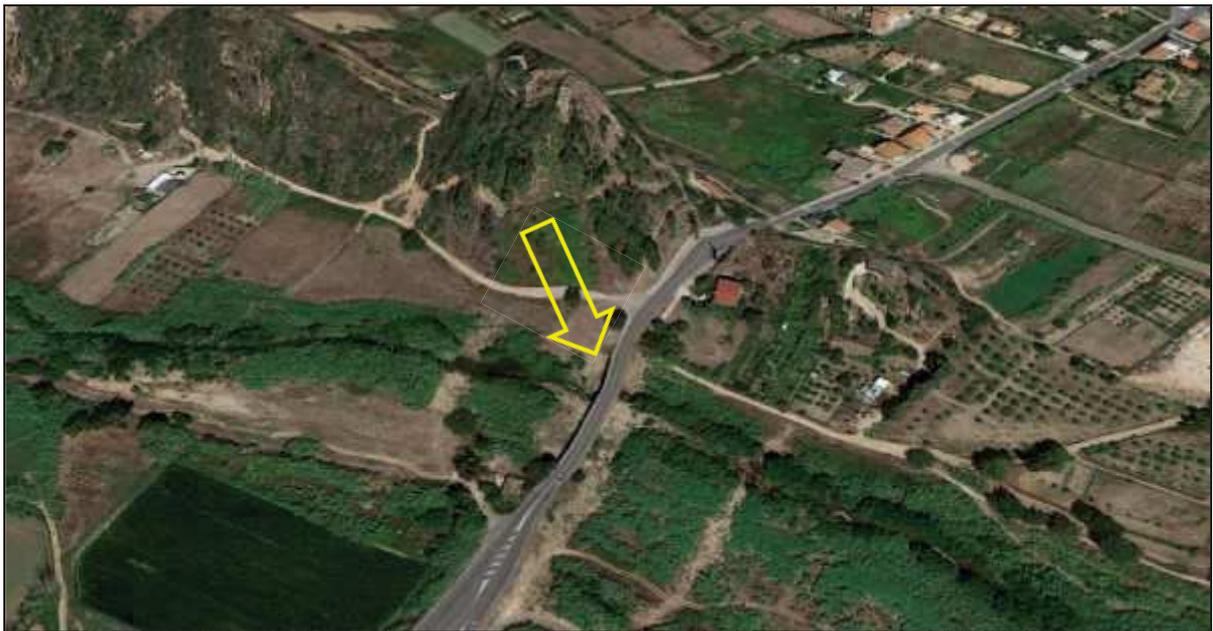
**Figura 4.9 – Ponte sulla SS 125**

Relativamente al comportamento delle infrastrutture stradali, limitando l'analisi al ponte sulla SS 125 (Figura 4.9), si conferma che la portata con T200 sormonta il ponte, mentre la portata cinquantenaria e centenaria transitano rispettivamente con franchi di 1.05 e 0.75 cm (Figura 3.8).

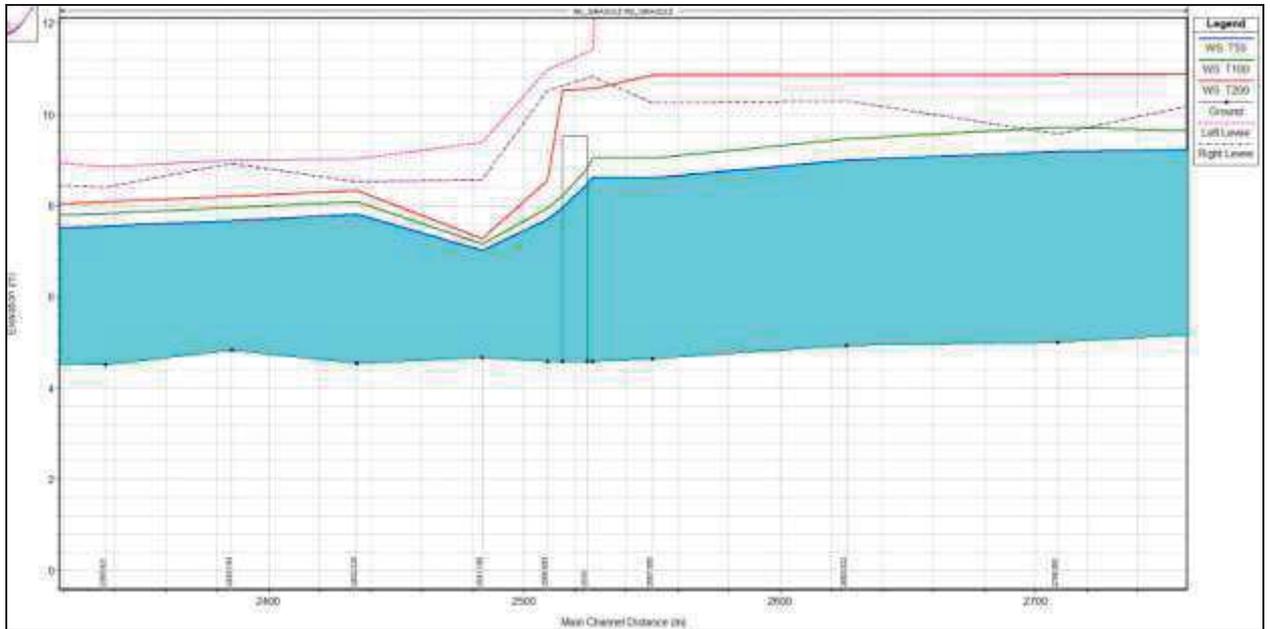
Figura 4.10 – Ponte sulla SS 125: profili per T50, T100 e T200 - la portata duecentenaria scavalca il ponte

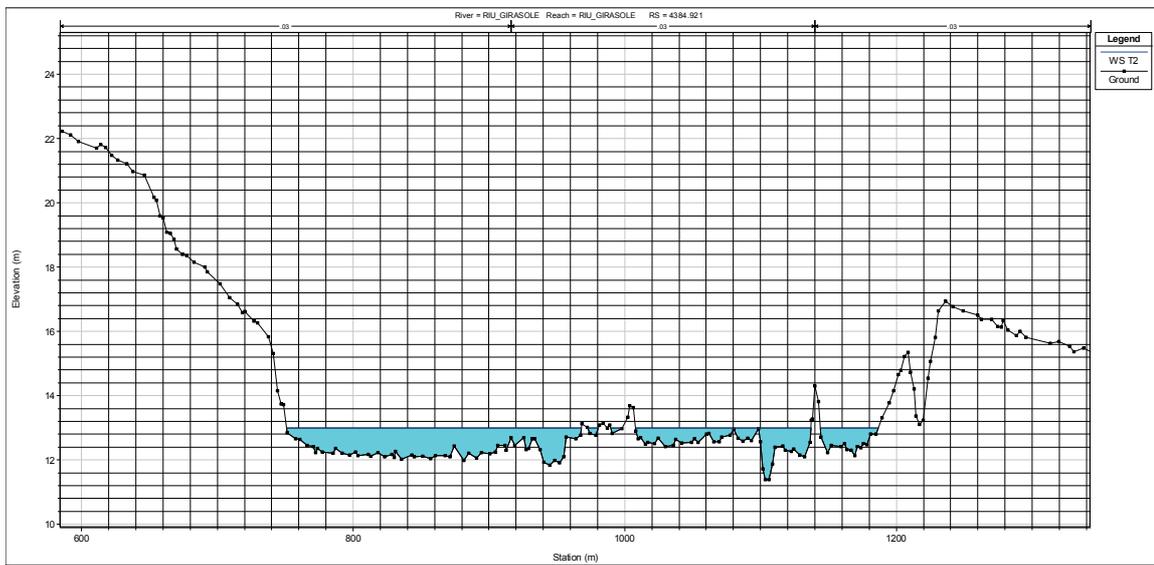
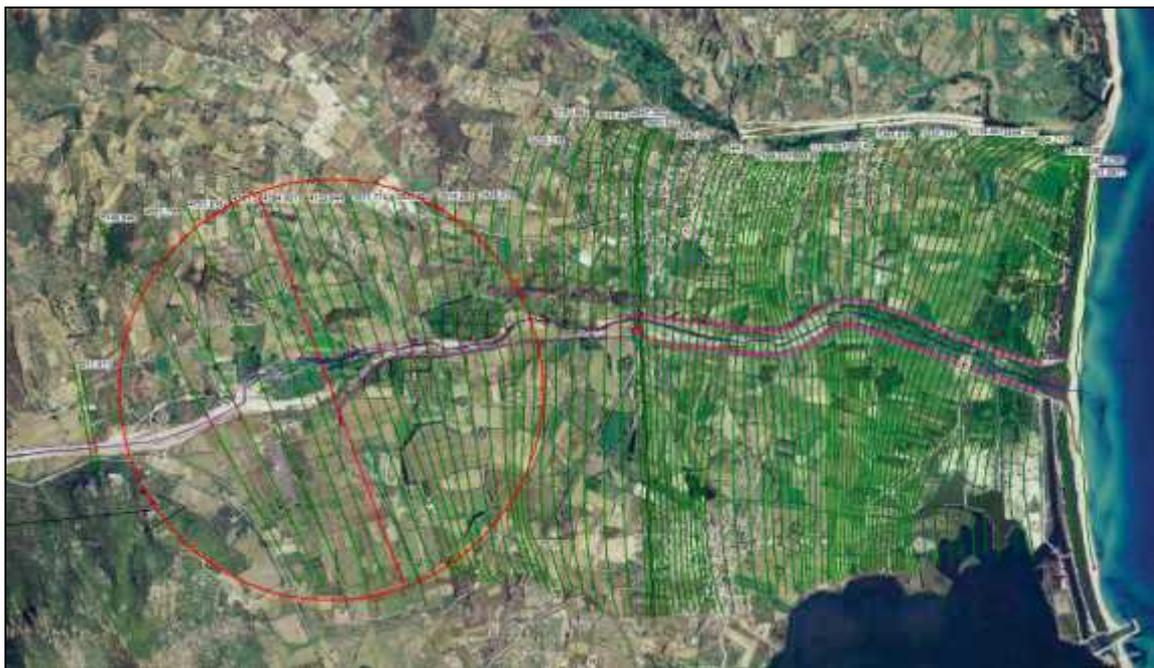
Figura 4.11 – Sezione idraulica a franco annullato a monte della SS 125

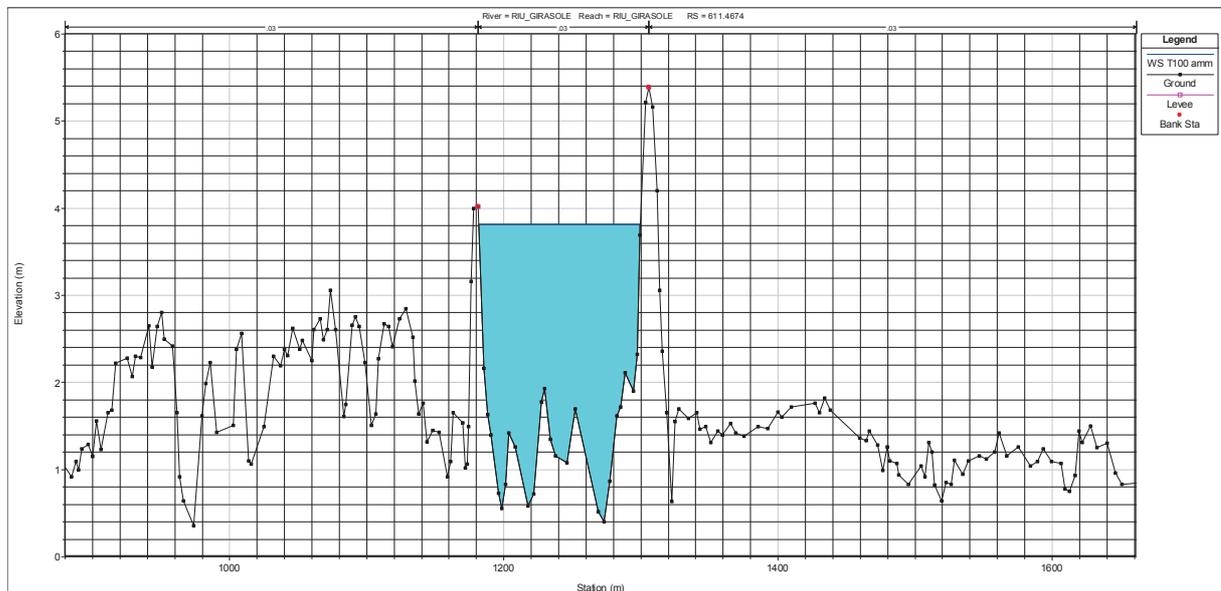
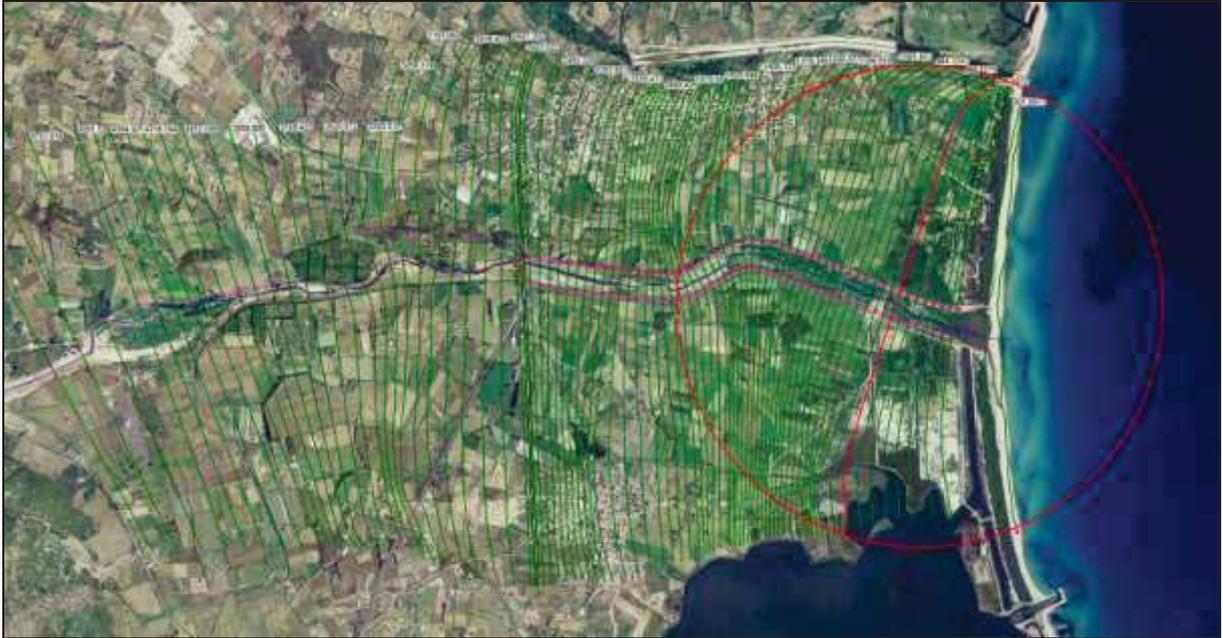
Figura 4.12 – Sezione idraulica a franco annullato a valle della SS 125

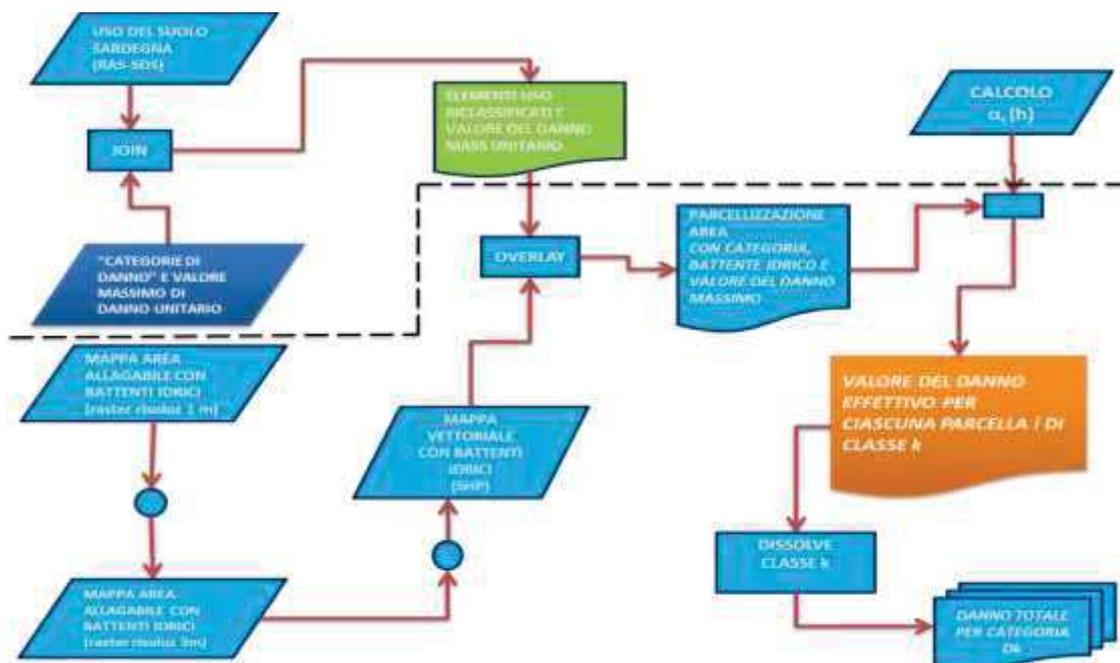
Figura 5.1 - Procedura di calcolo per la determinazione del danno per ciascuna categoria di elemento esposto: diagramma di flusso

Per una descrizione dettagliata della procedura utilizzata per la determinazione del danno di piena si rimanda a quanto esposto nella relazione metodologica relativa al bacino pilota (paragrafi da 5 a 8), in questa sede è però utile richiamare sinteticamente i passaggi della procedura, schematizzati nel diagramma di flusso (Figura 5.1).

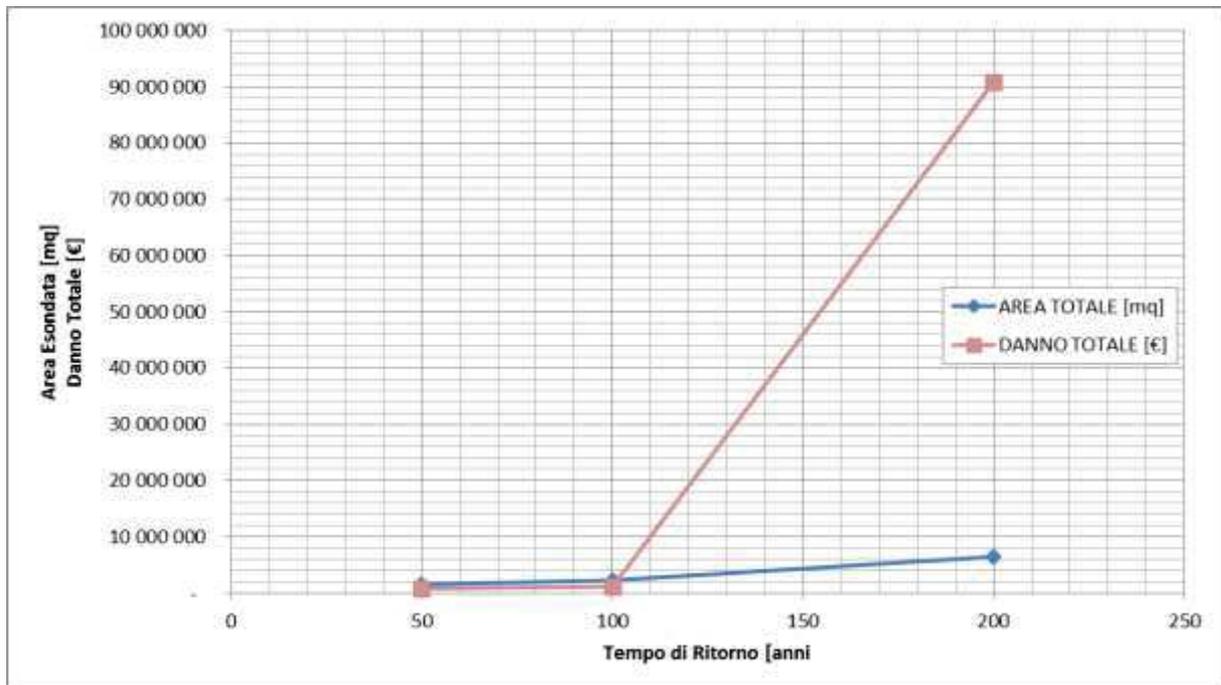
**Figura 5.2 – Stato Attuale: grafico dell'andamento del danno da piena rispetto alla crescita dell'area allagata.**

La figura successiva (Figura 5.2) evidenzia come, nel passaggio dal tempo di ritorno da 50 a 100 anni, la crescita del danno è proporzionale a quella dell'area esondata, mentre nel passaggio dall'evento centenario a quello bicentenario la crescita del danno è molto più marcata di quella dell'area.

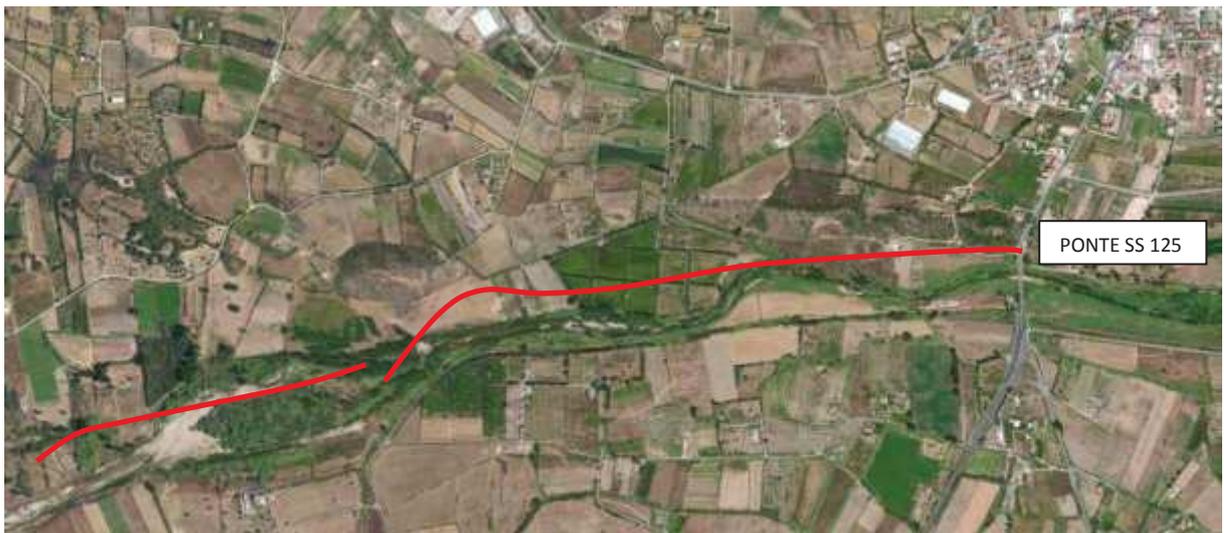
Figura 6.1 – Argini a monte della SS 125

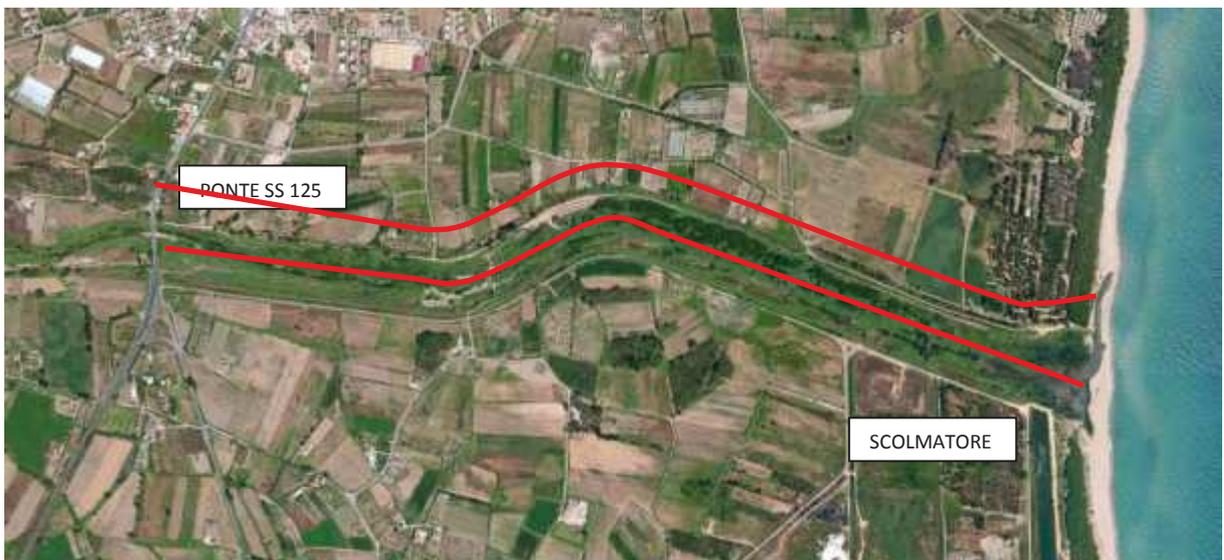
Figura 6.2 – Argini a valle della SS 125

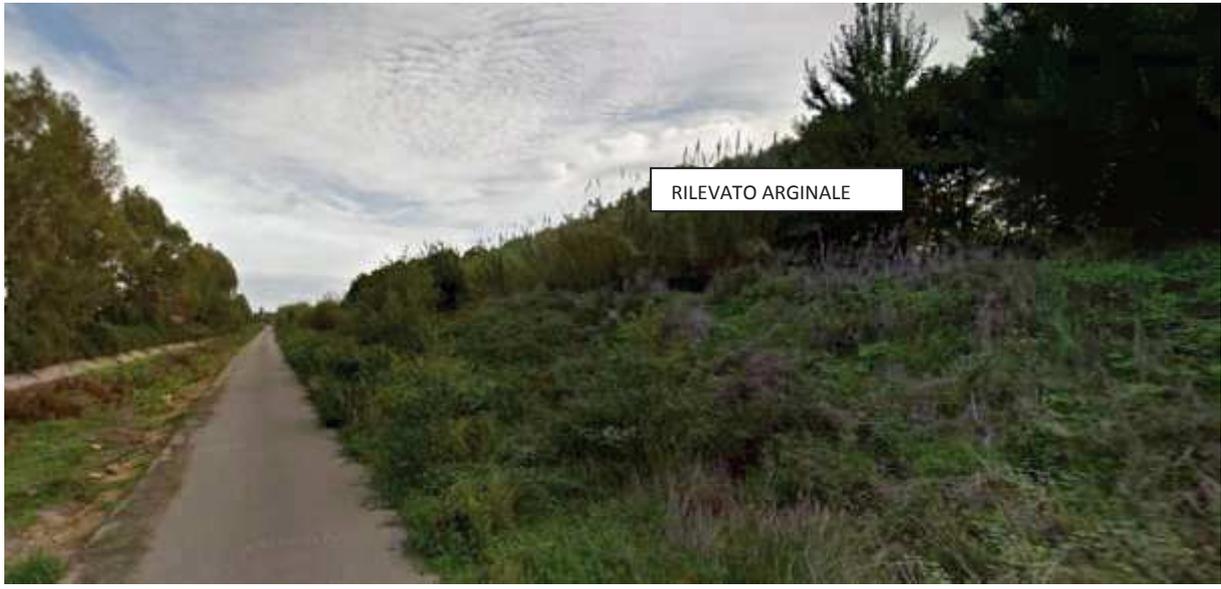
**Figura 6.3 – Rilevato arginale sinistro zona foce (si noti il pessimo stato di manutenzione)**

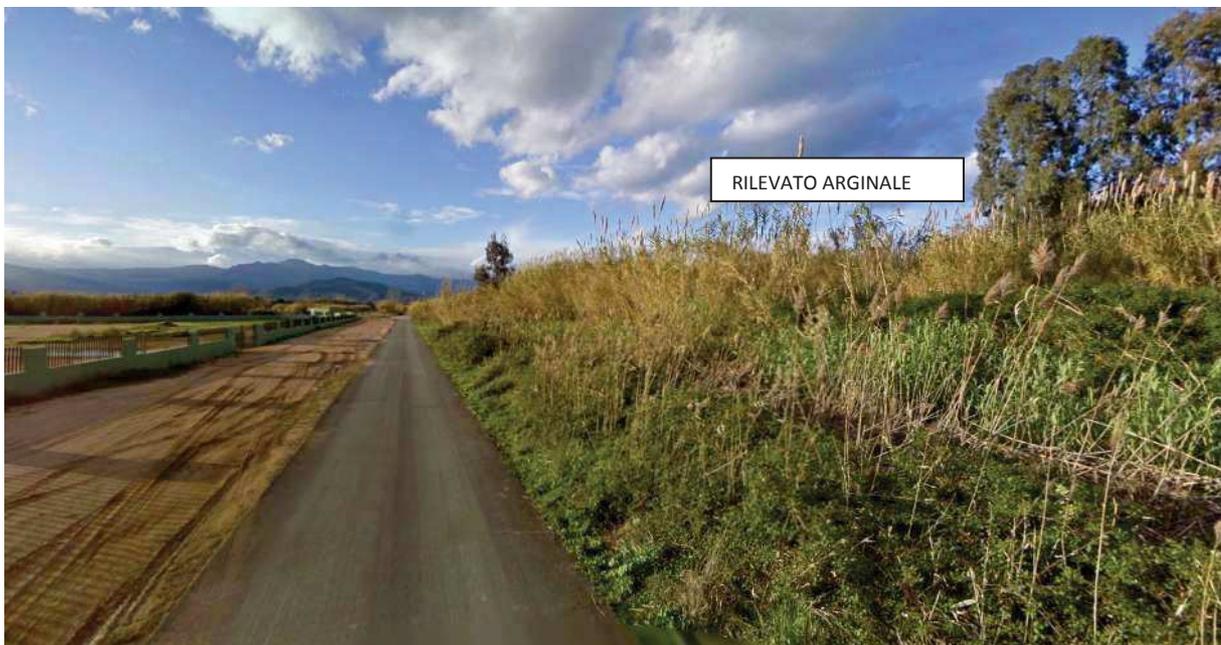
**Figura 6.4 – Rilevato arginale destro zona foce (si noti il mediocre stato di manutenzione e l'assenza del colatore dx)**

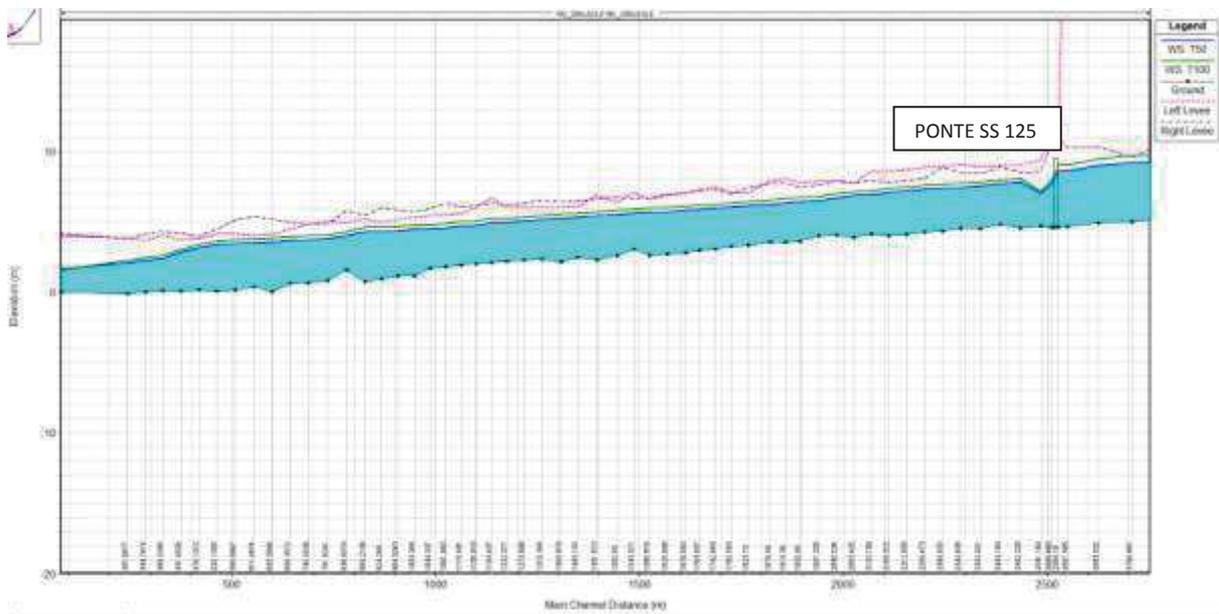
Figura 6.5 – Franchi idraulici per le opere arginali sul rio Girasole a valle della SS. 125

E' altresì evidente che in questo sistema di opere di mitigazione un ruolo chiave è svolto dalle arginature a valle della SS 125 che, sebbene teoricamente sufficienti per portate T50 e T100, si presentano, comunque, in un pessimo stato di manutenzione (Figura 6.3 e Figura 6.4) e con franchi idraulici in alcuni tratti insufficienti (Figura 6.5).

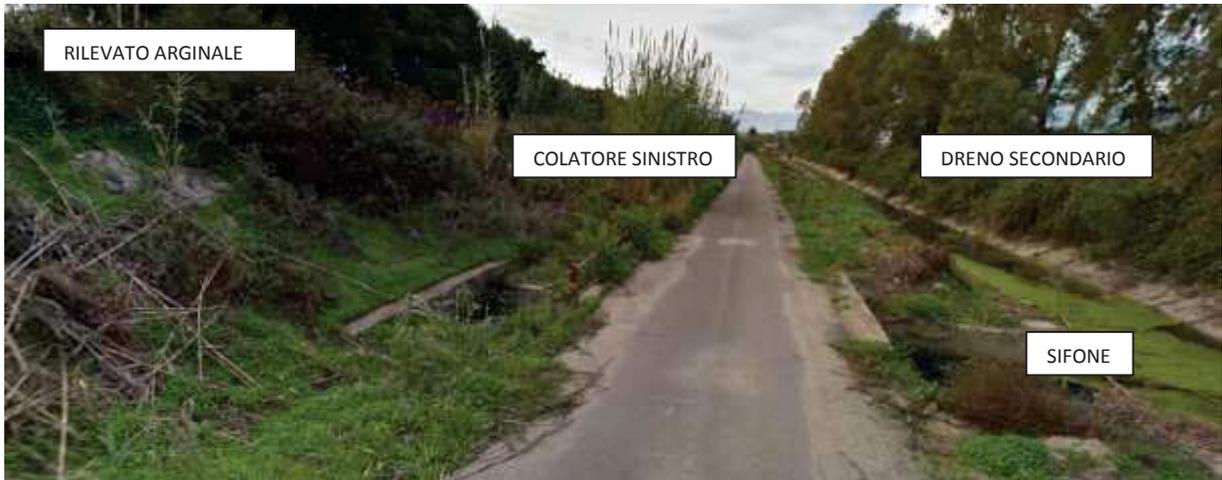
Figura 6.6 – Sistema di raccolta acque in sponda sinistra (il canale secondario proviene dall'abitato di Lotzorai).

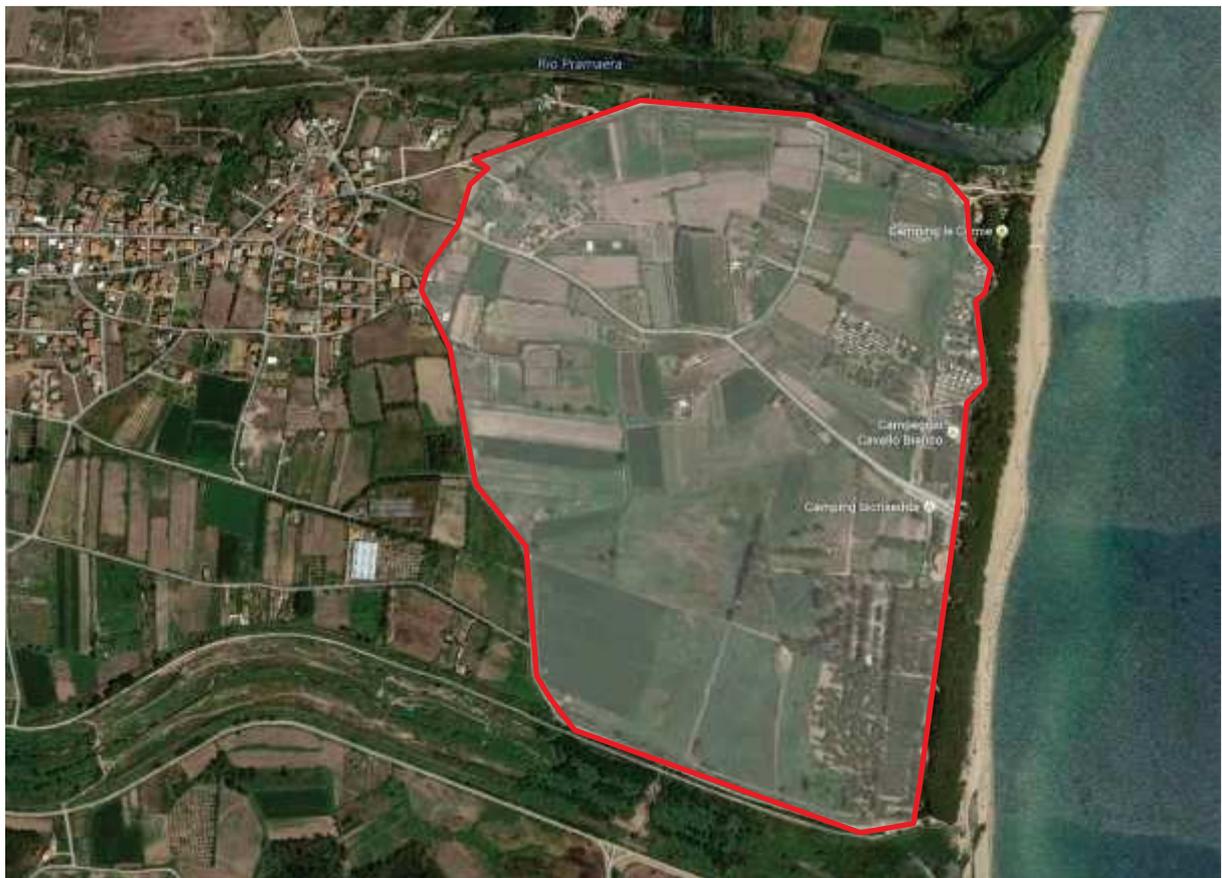
Figura 6.7 - Foce del rio Girasole e area depressa in sponda sinistra con campeggi sull'area dunale (circa 100 ha).
