# **Piano di gestione del rischio di alluvioni**

**secondo ciclo di pianificazione**

Allegato alla Deliberazione del Comitato Istituzionale n. 14 del 21/12/2021

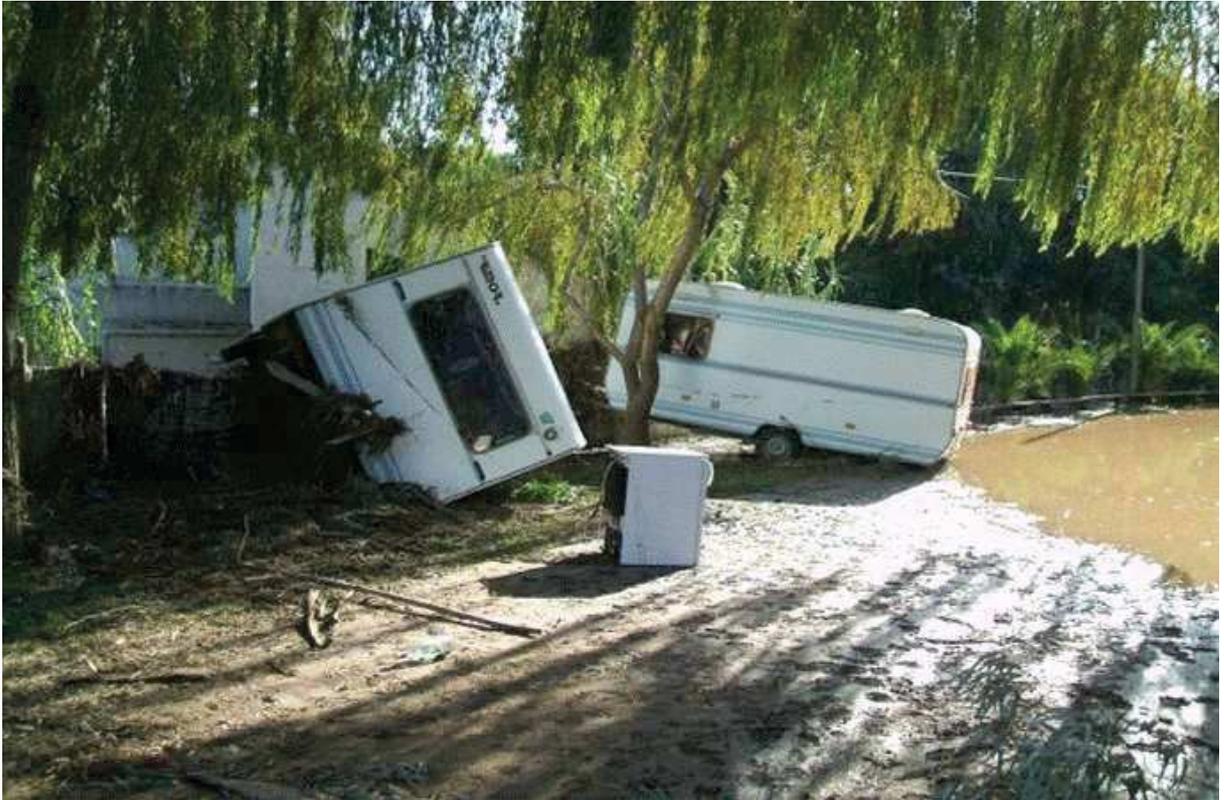
Figura 6.8 – Alluvione Novembre 2008: effetti sui camping in sponda sinistra (<http://fiumepremaera.blogspot.it/>).

La inadeguatezza della rete di dreno secondaria, unita al pessimo stato di manutenzione degli argini, ai franchi spesso insufficienti e alle caratteristiche morfologiche e altimetriche del sito, rende di fatto tutta l'area limitrofa al corso d'acqua principale molto vulnerabile, a prescindere dalla tenuta o meno degli argini stessi. Si evidenzia, nuovamente, che in queste aree, depresse e chiuse verso il mare dalla barra dunale, sono ubicati 3 campeggi (Le Cernie, Cavallo Bianco e S'Iscrixidda; v. Figura 6.7) e altre aree attrezzate che sono state interessate dai recenti fenomeni alluvionali (Figura 6.8).

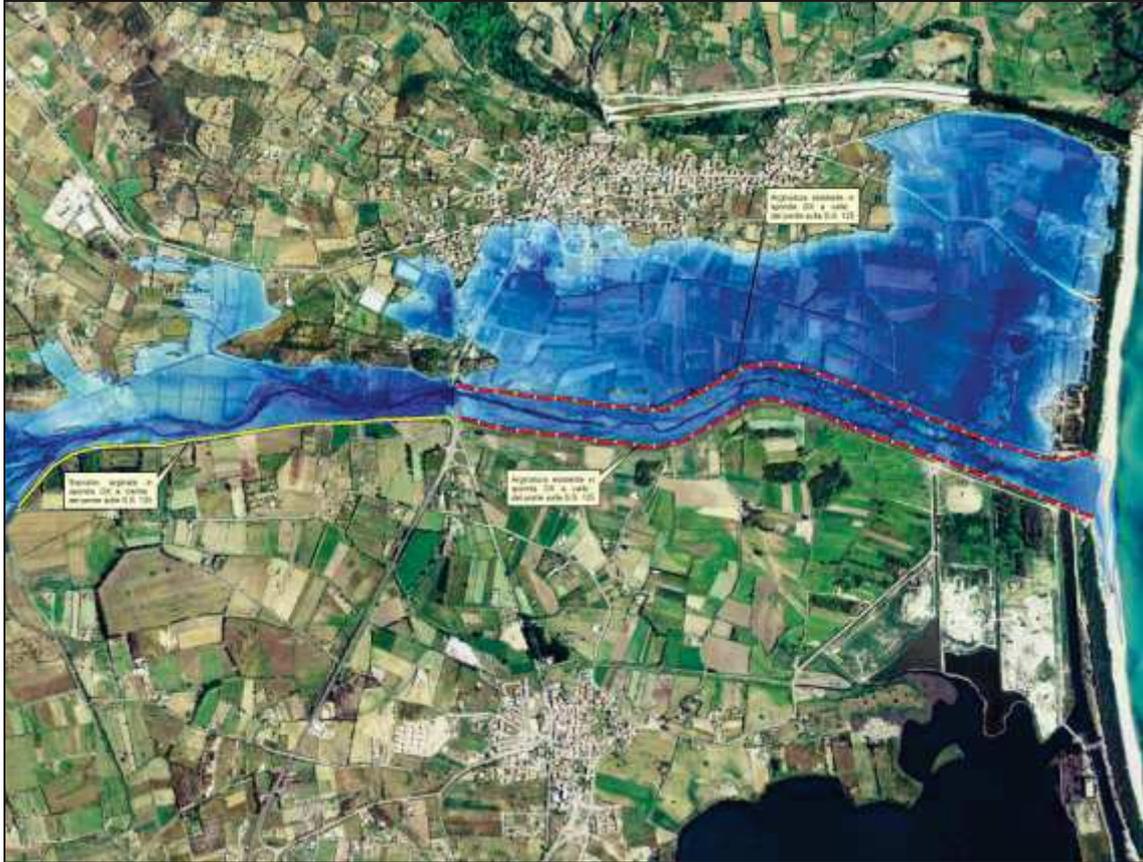
Figura 6.9 – Adeguamento in quota dell' argine in sponda destra a monte della SS 125 L = 1650 m .

La Figura 6.9 illustra l'intervento e la conseguente riduzione di pericolosità in sponda destra per la portata due centenaria.

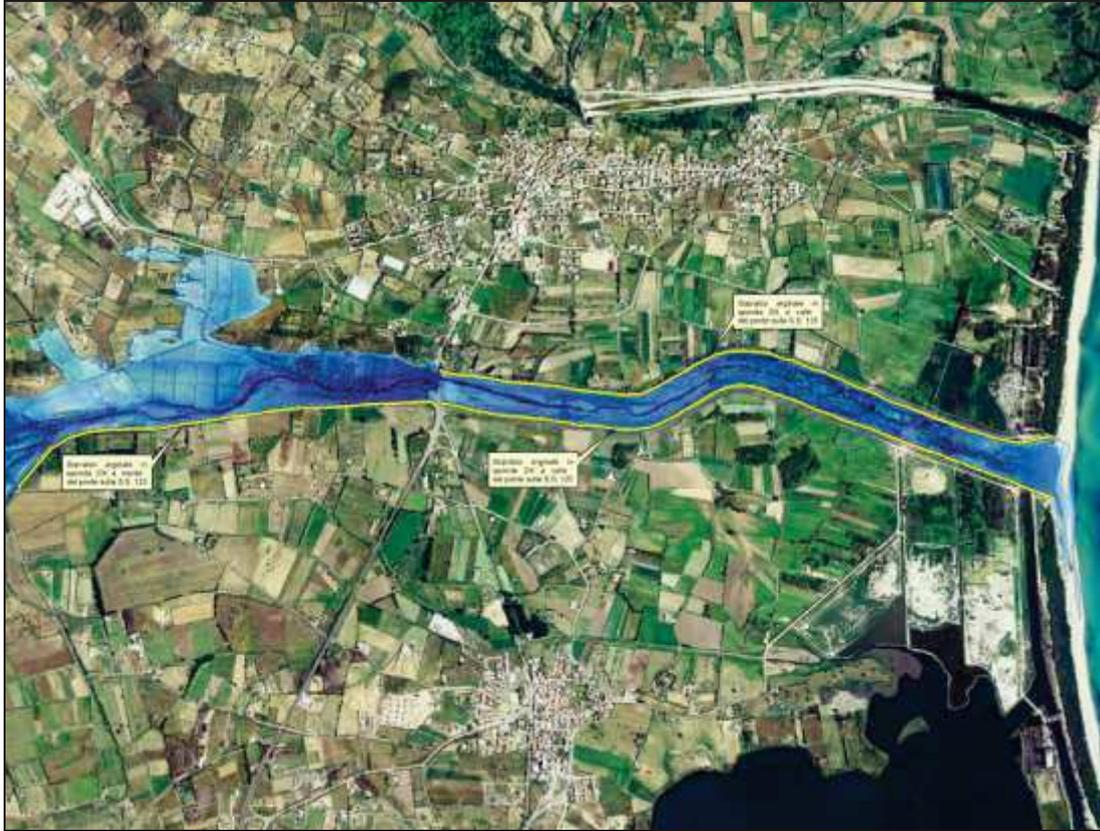
Figura 6.10 – Adeguamento in quota degli argini in sponda destra e sinistra a valle della SS 125 L = 2400 m .

La Figura 6.10 illustra l'intervento e la conseguente riduzione di pericolosità in sponda destra e sinistra per la portata due centenaria, se coordinato con l'intervento a monte della SS 125 sull'argine destro.

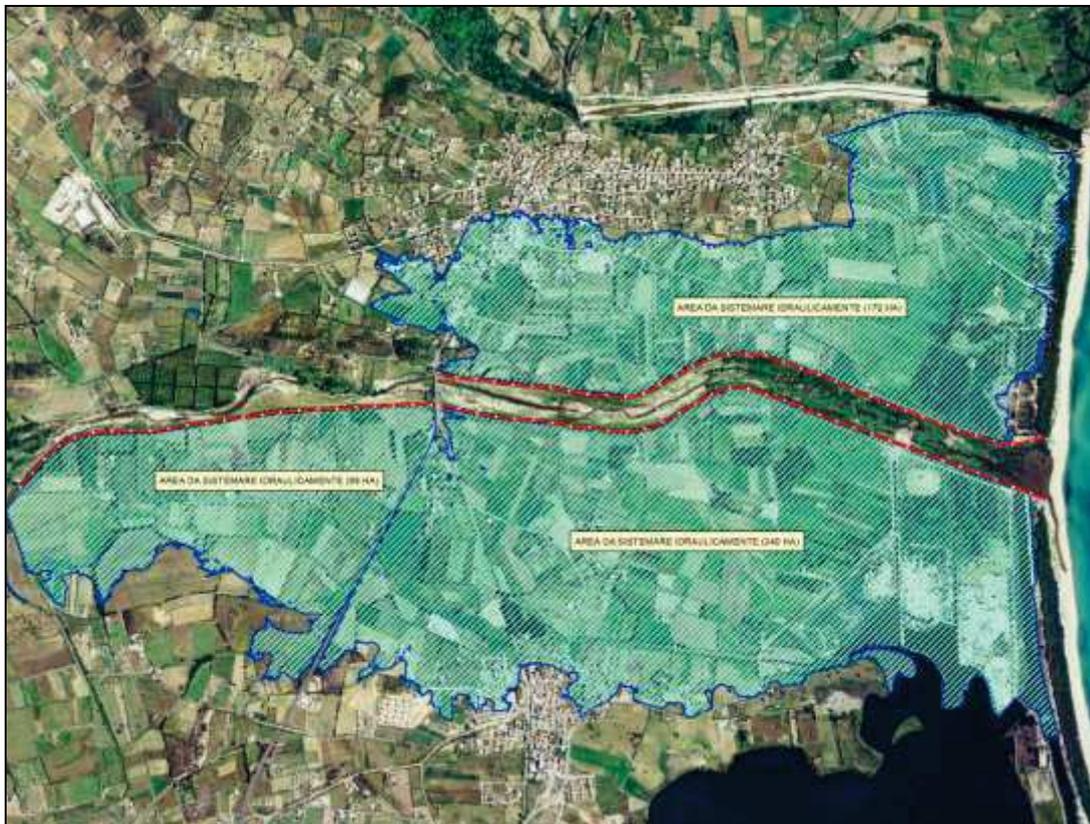
**Figura 6.11 – Area da sistemare dal punto di vista idraulico a ridosso dei nuovi argini (500 ha).**

L'estensione stimata della zona oggetto di sistemazione ammonta a circa 500 ha all'interno della quale area si prevede la riapertura di nuovi canali con opere accessorie e la realizzazione di attraversamenti che consentono il ripristino delle viabilità eventualmente interrotte.

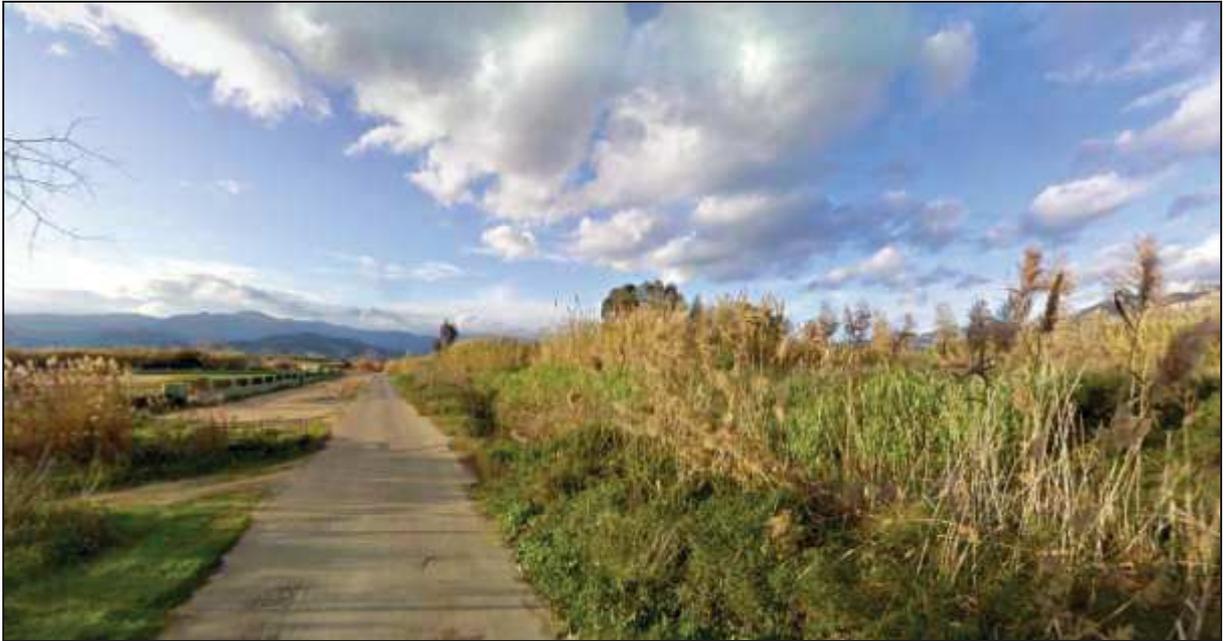
**Figura 6.12 – Colatore argine destro a valle della SS 125**

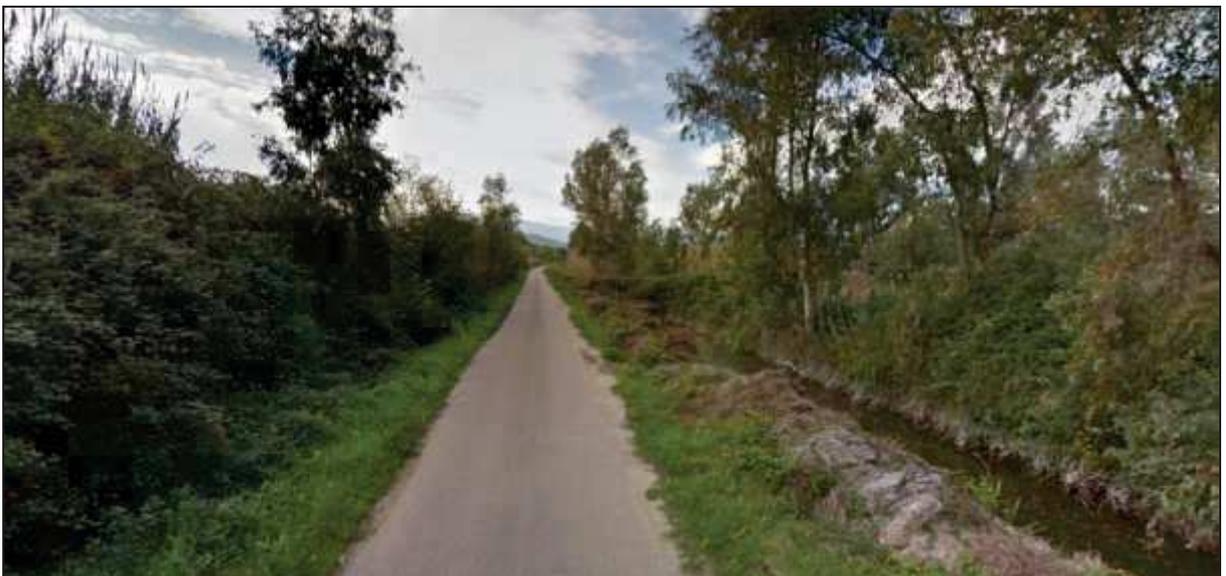
**Figura 6.13 – Colatore argine sinistro a valle della SS 125**

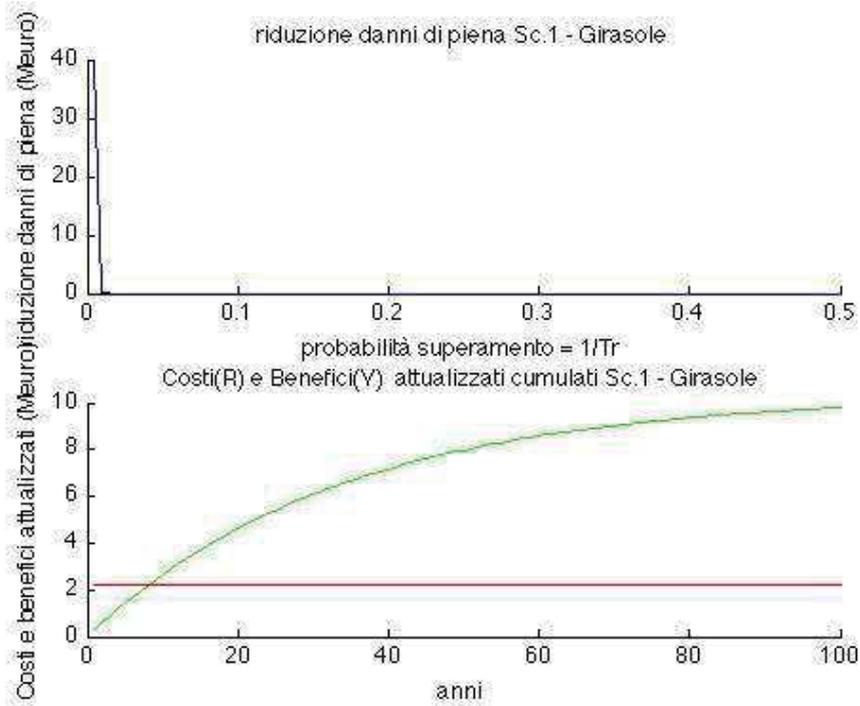
**Figura 8.1 – Scenario 1: Riduzione del danno di piena e curve cumulate dei valori attualizzati di costi e benefici con ipotesi di azzeramento dei danni di piena per Tr=2 anni**

Come si evidenzia dalla Figura 8.1, nel determinare la curva di riduzione del danno di piena si è considerato che, nella situazione attuale, il tempo di ritorno per il quale si può ipotizzare danno nullo sia  $Tr=2$  anni. Questo valore è completamente coerente con quanto affermato nei capitoli precedenti nell'analisi dello stato di fatto. Tuttavia si ritiene che il tempo di ritorno di 2 anni che determina l'esondazione della sola parte a monte del ponte sulla SS 125 nel corso del fiume possa interessare una zona a scarsa valenza, anche in relazione alla frequenza elevata dell'evento critico stimato. In definitiva danni significativi di piena sono considerati solo per eventi con  $Tr$  maggiore di 50 anni, e divengono particolarmente significativi con  $Tr = 200$  anni, come si evidenzia dalla Figura 8.1.

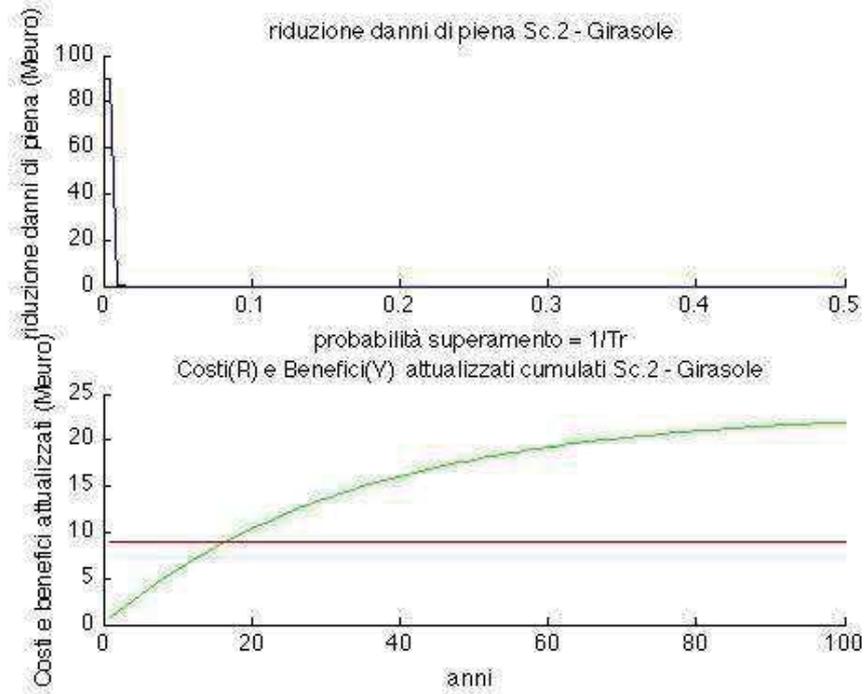
Figura 8.2 – Scenario 2: Riduzione del danno di piena e curve cumulate dei valori attualizzati di costi e benefici con ipotesi di azzeramento dei danni di piena per  $Tr=2$  anni

Come si evidenzia dalla Figura 8.2, nel determinare la curva di riduzione del danno di piena si è ugualmente considerato che, nella situazione attuale, il tempo di ritorno per il quale si può ipotizzare danno nullo sia  $Tr= 2$  anni, così come ipotizzato per lo Scenario 1 e coerentemente con quanto affermato nei capitoli precedenti nell'analisi dello stato di fatto.
