# Piano di gestione del rischio di alluvioni

Scenari di intervento strategico e coordinato: Fiume Flumendosa

Relazione idraulica

Allegato alla Deliberazione del Comitato Istituzionale n. 14 del 21/12/2021

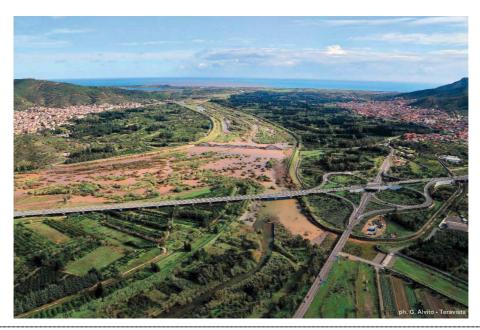
Figura 1 - Il Flumendosa alla confluenza con il flumini Uri (Genio Civile)

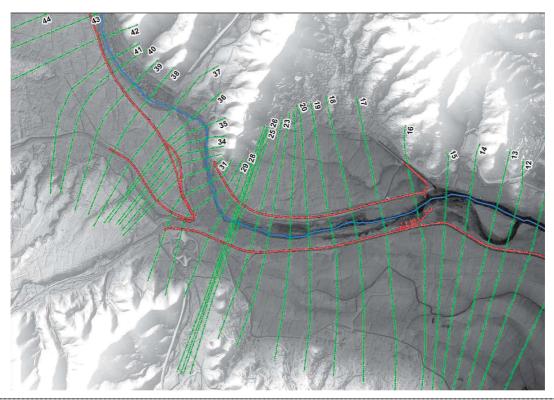
Figura 2 - DTM a 1 metro - Tratto di valle

La geometria delle sezioni fluviali dell'alveo naturale deriva dai dati della rilevazione aerea ad alta definizione (LIDAR) con dettaglio di 1 metro che, per quanto non completamente sfruttabile dal modello HECRAS in quanto la lunghezza delle sezioni in alcuni casi non consentiva di mantenere il dettaglio del rilievo altimetrico, ha consentito la elaborazione dei profili longitudinali con un ottimo livello qualitativo di dettaglio e di precisione per assenza di necessità di ulteriori elaborazioni derivanti dalla vegetazione fluviale che spesso alterala definizione altimetrica del rilievo.

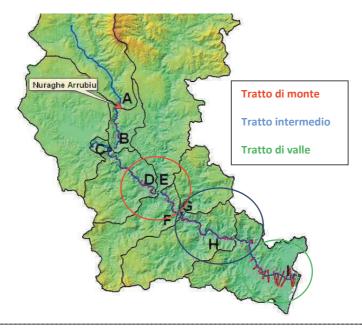
Figura 4 - Suddivisione in sottobacini del Flumendosa - PSFF

Lo studio idraulico del tronco fluviale vallivo del fiume Flumendosa ha analizzato gli eventi di piena corrispondenti ai tempi di ritorno di 50, 100 e 200 anni lungo i tre tratti analizzati. Le portate considerate sono quelle adottate dal Piano Stralcio delle Fasce Fluviali con la stessa successione di incrementi da monte verso valle. In particolare, le portate adottate per il tratto studiato sono quelle indicate nella tabella seguente a partire dalla sezione D.

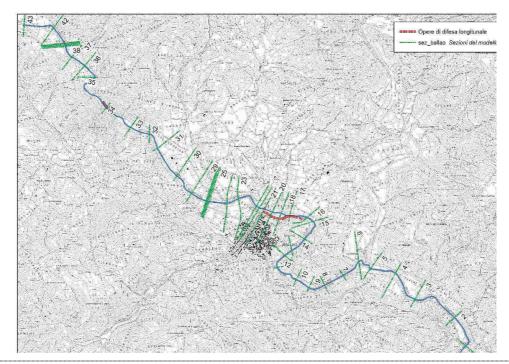
Figura 5 - Modello idraulico tratto di monte

Il primo tratto, nei primi chilometri a valle della confluenza con il Riu Mulargia, presenta inizialmente le caratteristiche di alveo montano, con versanti stretti e incisi e pendenze elevate, fino ad arrivare in prossimità del centro abitato di Ballao, dove la valle si apre e consente l'allargamento dell'alveo. In questo tratto si registra la presenza del ponte sulla strada provinciale e di un guado e due passerelle pedonali a servizio della popolazione locale, oltre alla confluenza con il riu Bintinoi che attraversa l'abitato.

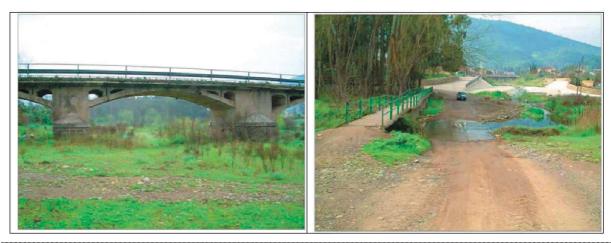
Figura 6 - Ponte sulla strada provinciale e veduta della confluenza del riu Bintinoi nei pressi dell'abitato di Ballao (PSFF)

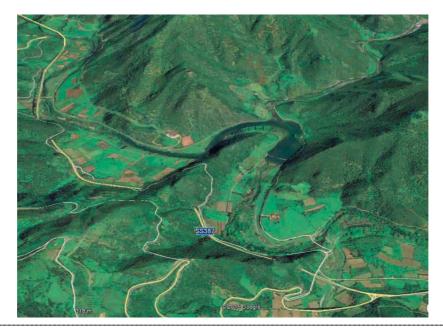
Figura 7 - Traversa in località Isca Rena

In località Isca Rena, a valle della confluenza con il riu Gruppa, è presente una traversa che genera un piccolo bacino ad uso irriguo, potabile e idroelettrico.

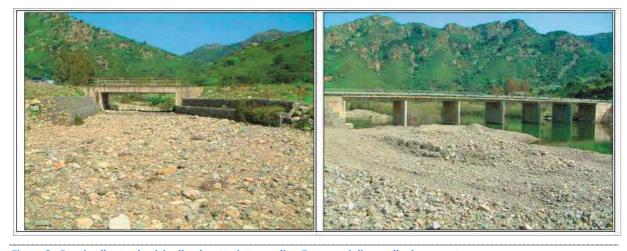
Figura 8 - Ponti sulle strade vicinali nel tratto intermedio - Fenomeni di sovralluvionamento

Superato l'abitato di Ballao, il fiume entra nel tratto intermedio, scorrendo su una piana alluvionale con sezione di deflusso larga e andamento sinuoso, seguendo una serie di meandri fossili scavati nel substrato roccioso alternati a tratti incassati in gole strette. In tale tratto sono presenti tre ponti a servizio di strade comunali o vicinali che risultano trovarsi in condizioni critiche già per la portata di piena ordinaria.

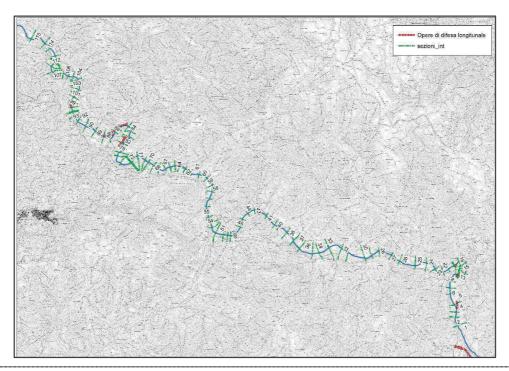
Figura 9 - Modello idraulico del tratto intermedio

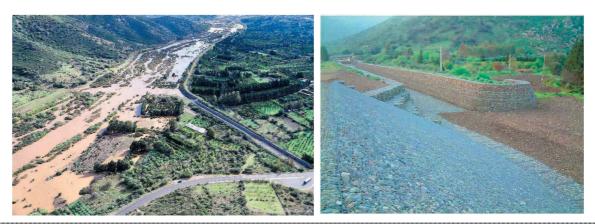
Figura 10 - Inizio del tratto arginato in corrispondenza del Riu Cannas - Vista dall'alto e da valle

La prima parte di tale tratto è caratterizzata dalla presenza di un argine in terra in sinistra, che si estende per circa 4 km sino ad interrompersi in prossimità della confluenza con il flumini Uri. Superata la confluenza l'arginatura riprende sia in destra che in sinistra idraulica e prosegue sino alla foce del fiume, fatta eccezione per due interruzioni in sponda sinistra per la presenza di due affluenti: il riu Sulis e il riu Gironi: il primo dopo aver attraversato l'abitato di Villaputzu si immette nel Flumendosa regolato da una chiavica, mentre il secondo confluisce non regolato a circa un chilometro dalla foce.

Le imponenti arginature in terra sono state realizzate originariamente negli anni 20', ma nel corso degli anni e in seguito a diversi eventi catastrofici, sono state oggetto di ricariche e adeguamenti. L'ultimo intervento, ad opera dell'Enas e del Genio Civile, si è concluso nel 2011.

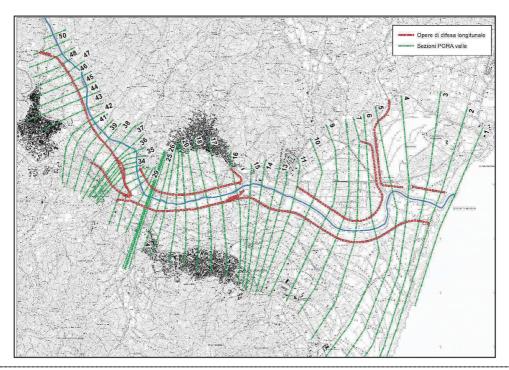
Figura 11 - Modello idraulico del tratto di valle

Come precedentemente anticipato, il modello idraulico è stato realizzato rispetto ai tre tronchi sopra descritti. In particolare, rispetto alle 64 sezioni totali utilizzate dal PSFF per modellare il tratto in esame, nella simulazione PGRA sono state usate:

- 43 sezioni per il tratto di monte
- 115 sezioni per il tratto intermedio
- 50 sezioni per il tratto di valle

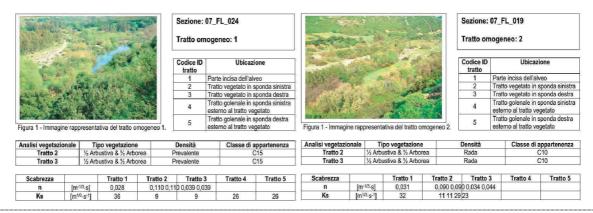
Figura 12 - Schede di scabrezza per il tratto intermedio (PSFF)

Nelle tabelle seguenti si riportano le schede di scabrezza ricavate nel PSFF e e le tabelle con le scabrezze relative ad ogni sezione adottate nelle simulazioni.

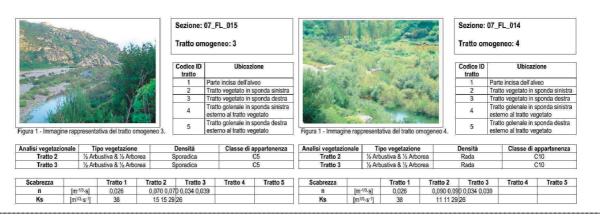
Figura 13 - Schede di scabrezza tratto intermedio (PSFF)

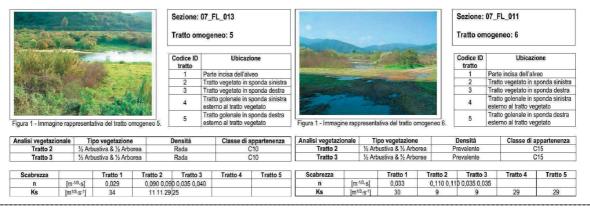
Figura 14 -Schede di scabrezza tratto di valle

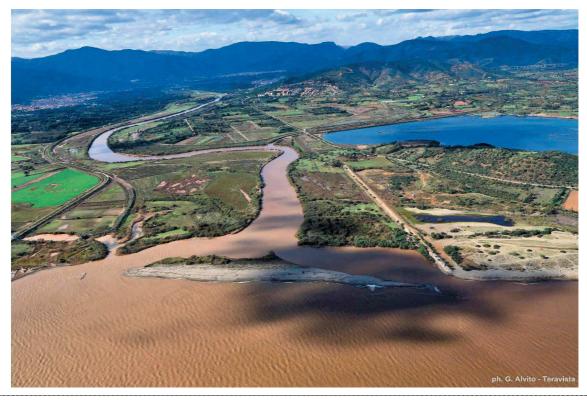
Figura 17 - Foce del Flumendosa (Genio Civile)

Per quanto riguarda le condizioni al contorno, sia per il tratto di monte che per quello intermedio sono state adottate le condizioni di corrente uniforme sia a monte che a valle: tali condizioni sono state imposte su sezioni sufficientemente lontane dal tratto d'interesse, in modo da non influenzarne la simulazione. Per quanto riguarda il tratto di focivo, come condizione al contorno di valle è stato assunto il valore di quota del pelo libero alla foce pari a +1.80 m sulla quota del livello medio del mare, ottenuto come sovrapposizione del sopralzo di marea (+0.45m), del storm surge e wind setup (+0.35m) e dell'altezza di frangimento (+1.00 m).

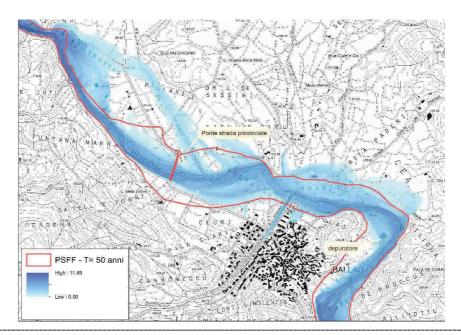
Figura 18 - Simulazione dello stato attuale per il tratto di monte - T = 50 anni

Le simulazioni effettuate per il tratto di monte hanno restituito dei risultati che, in generale, risultano in linea con quelli ottenuti in sede di PSFF, sia per quanto riguarda i tiranti idrici che per le aree di esondazione. In particolare la mappatura delle aree inondabili PGRA, pur confermando quella ottenuta in sede di Piano Stralcio Fasce Fluviali, definisce meglio i limiti e soprattutto i tiranti relativi all'esondazione grazie all'utilizzo del DTM con base 1 metro.

Le maggiori differenze fra le due perimetrazioni si riscontrano soprattutto nel primo tratto, in località "Is iscas trottas", dove la perimetrazione PGRA mostra un'esondazione in sinistra idraulica, con un fronte che supera i 400 metri che arriva ad interessare anche il compluvio del riu Pallaxi.

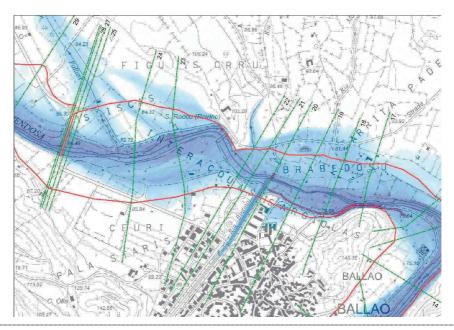
Figura 19 - Ballao - Perimetrazione T=50 anni

Superato il ponte sulla SP ci si avvicina all'area maggiormente antropizzata. Anche per la simulazione PGRA viene confermato l'interessamento di diverse costruzioni dell'abitato di Ballao già per le piene relative ad un tempo di ritorno cinquantennale, con tiranti che variano da un massimo di 2.5 metri nella località "Interaquas" per arrivare a una decina di centimetri nella parte di lottizzazione in destra idraulica lambita dall'esondazione. Per tempi di ritorno maggiori l'esondazione può interessare le abitazioni nella parte più depressa dell'abitato, con tiranti che possono arrivare anche ad 1.5 metri per un tempo di ritorno di 200 anni. A partire dal tempo di ritorno di 200 anni una parte della strada

provinciale nei pressi del centro sportivo risulta interessata dall'esondazione, anche se con tiranti abbastanza ridotti. Il depuratore, realizzato in un'area golenale ad est dell'abitato, risulta essere interessato dalla corrente di piena con tiranti che superano i 2 metri già per un tempo di ritorno cinquantennale.

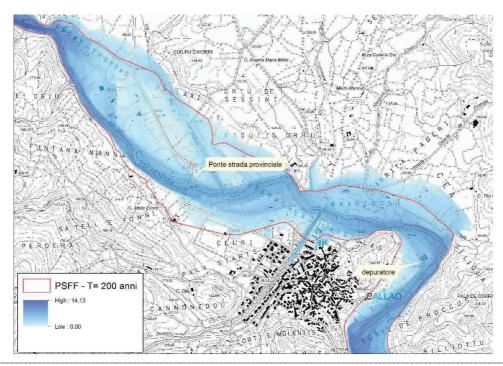
Figura 20 - Simulazione dello stato attuale per il tratto di monte - T = 200 anni

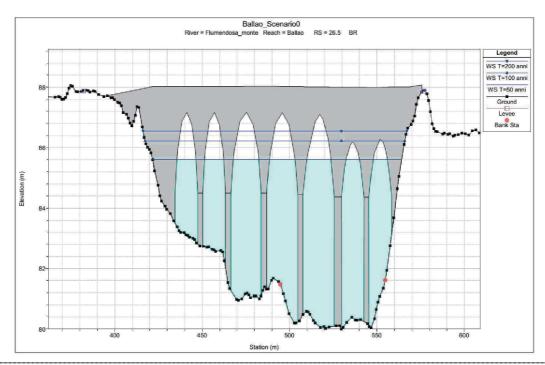
Figura 21 - Ponte sulla strada provinciale - Tiranti relativi alle portate simulate

Il ponte sulla strada provinciale permette il transito a pelo libero per tutte le portate simulate, pur senza garantire il franco idraulico necessario: in particolare, per la portata duecentennale il franco è annullato sulle due arcate più basse ed inferiore ai 50 centimetri sulle quattro rimanenti.

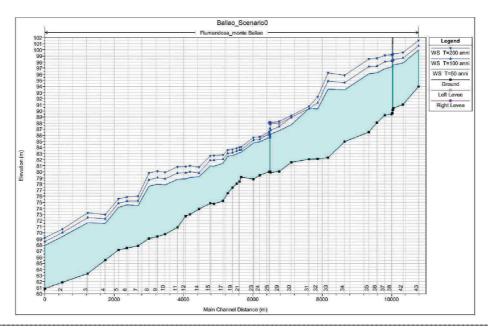
Figura 22 - Profili di corrente relativi allo stato attuale - Tratto di monte

Le velocità di deflusso risultano piuttosto elevate, sia a causa dei tiranti elevati con valori medi dell'ordine dei 3 m/s con punte che possono superare i 5 m/s.

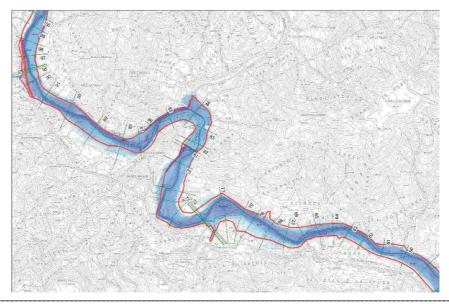
Figura 23 - Perimetrazione tratto intermedio (loc. Arcu s'Arena) - T=50 anni

La simulazione del tronco intermedio, fortemente condizionata dall'orografia del territorio, ha restituito risultati molto simili a quelli ottenuti in sede di PSFF. Le uniche differenze, minime, sono dovute esclusivamente al maggior dettaglio del DTM utilizzato

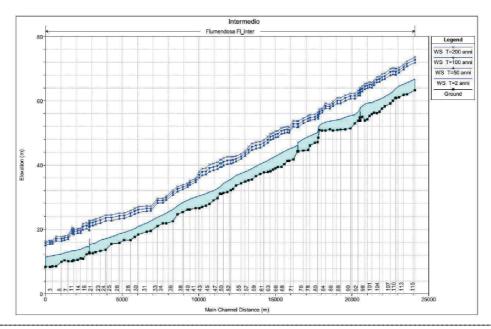
Figura 24 - Profili di corrente per il tratto intermedio

Le aree di esondazione lungo tutto il tratto sono sempre strettamente pertinenti l'alveo e non interessano attività antropiche, fatti salvi tre ponti, dei quali solo uno risulta consentire il transito della portata di piena ordinaria senza entrare in pressione. Le velocità medie variano dai 2 m/s per le portate relative al tempo di ritorno cinquantennale ed i 3 m/s per le portate relative al tempo di ritorno di 200 anni.

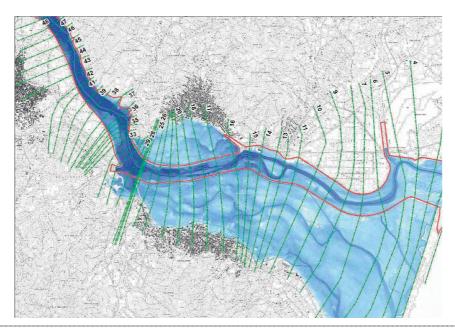
Figura 25 - Perimetrazione tratto di valle -T=50 anni - In rosso la perimetrazione PSFF

La simulazione del tronco di valle è quella che ha restituito dei risultati più gravosi rispetto a quanto ottenuto in sede di PSFF.

Le diverse simulazioni effettuate hanno messo in evidenza come il comportamento idraulico del tratto di valle sia condizionato prevalentemente dalla presenza delle arginature sia in sinistra che in destra idraulica che si estendono sino alla foce del Flumendosa e dal ponte sulla vecchia Orientale Sarda S.S. 125.

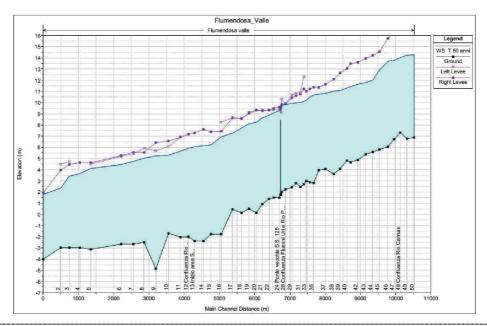
Figura 26 - Profilo di corrente tratto di valle - T=50 anni - Simulazione ad argini non tracimabili

Le simulazioni effettuate hanno individuato la maggiore criticità nel ponte della S.S. 125, che risulta essere in grado di smaltire in condizioni di sicurezza la portata relativa ad un tempo di ritorno di 12 anni. Utilizzando come dato di input idrologico la portata relativa al tempo di ritorno cinquantennale, i tiranti idrici superano la quota di intradosso del ponte e sormontano i rilevati di accesso allo stesso, a quota sensibilmente più bassa. Tale situazione provoca quindi l'esondazione al di fuori degli argini a valle del ponte, andando ad interessare tutta la fascia geomorfologica del fiume. A monte e a valle del ponte le quote degli argini risultano sufficienti a contenere al portata cinquantennale, anche se con franchi idraulici molto ridotti.

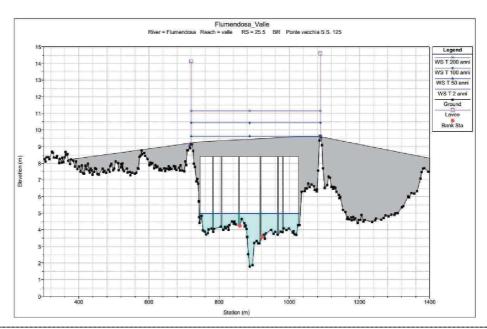
Figura 27 - Ponte sulla vecchia S.S. 125

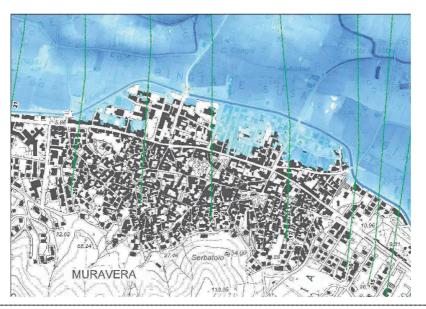
Figura 28 - Comune di Muravera - T=50 anni

La corrente di piena, una volta fuoriuscita dagli argini, raggiunge le piane dei comuni di Villaputzu e Muravera, interessate da numerose attività agricole. Nel caso di Muravera inoltre la corrente arriva a lambire la parte più depressa del centro abitato , con tiranti dell'ordine dei 30 cm. Le velocità di deflusso si attestano su valori medi dell'ordine dei 2.6 m/s, con un valore di punta di 5 m/s in prossimità del ponte.

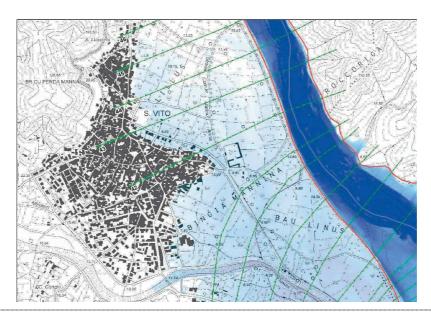
Figura 29 - Esondazione nei pressi di San Vito - T=200 anni

Per le portate relative ai tempi di ritorno di 100 e 200 anni il ponte risulta completamente sormontato ed il rigurgito provocato determina il sormonto arginale anche nelle sezioni a monte, provocando l'esondazione nella piana in destra idraulica. La corrente di piena in tali condizioni determina l'allagamento della piana di San Vito, arrivando in prossimità del centro abitato con tiranti che possono arrivare in alcuni punti a 70 cm per la portata duecentennale.

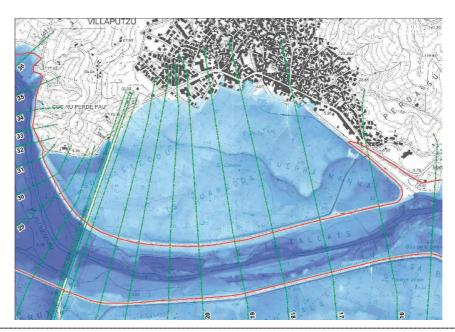
Figura 30 - Comune di Villaputzu - T=200 anni

A valle del ponte, in prossimità di Muravera i tiranti possono raggiungere gli 80 cm, mentre le case a quota più bassa dell'abitato di Villaputzu risultano interessate da un tirante di 10 cm per la portata duecentennale.

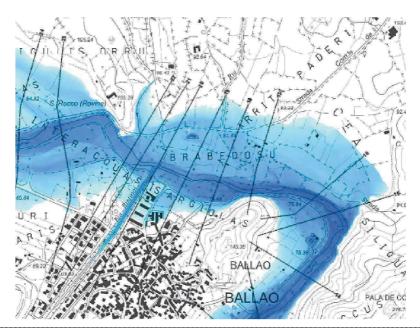
Figura 31 - Ballao - Stato attuale T=200 anni

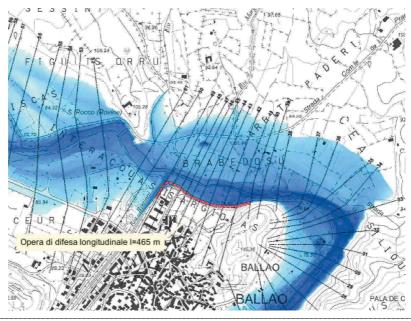
Figura 32 - Ballao Scenario di intervento 1 - T=200 anni

Lo Scenario 1 per il tratto di monte riguarda l'innalzamento della difesa spondale in gabbioni attualmente esistente fino ad una quota tale da garantire il deflusso in condizioni di sicurezza della corrente di piena relativa ad un tempo di ritorno di duecento anni.

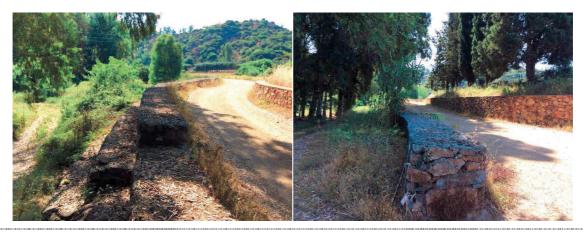
Figura 33 - Ballao - Difesa spondale da potenziare

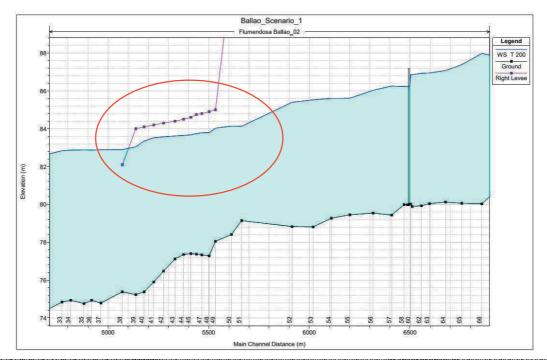
Figura 34 - Profilo di corrente relativo alla simulazione dello Scenraio 1

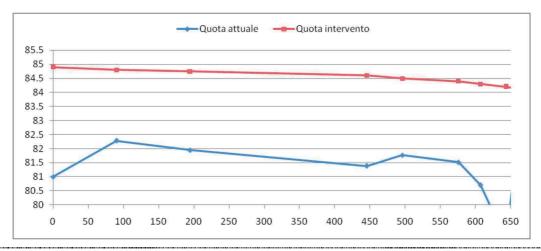
Figura 35 - Quota attuale e quota d'intervento

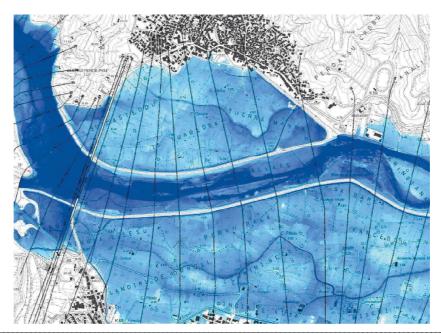
Figura 36 - Tratto di valle allo stato attuale - T=50 anni

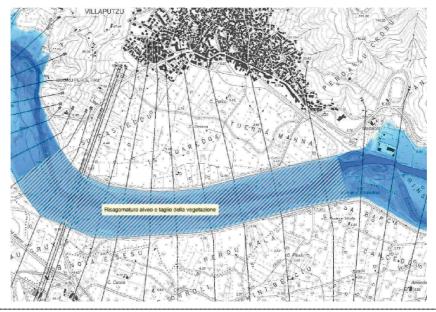
Figura 37 - Tratto di valle - Simulazione dello Scenario 1 - T=50 anni

Lo scenario 1 prevede l'abbassamento del piano golenale per tutta la sua larghezza e per una profondità media di un metro e mezzo e l'abbattimento della scabrezza dovuta ad una fittissima vegetazione arbustiva. per un tratto lungo 1.7 km. L'intervento, consentendo il transito della portata cinquantenaria al di sotto del ponte della vecchia S.S. 125, pur con un franco quasi annullato, consente il contenimento della portata di piena all'interno delle arginature per tutto il tratto vallivo.

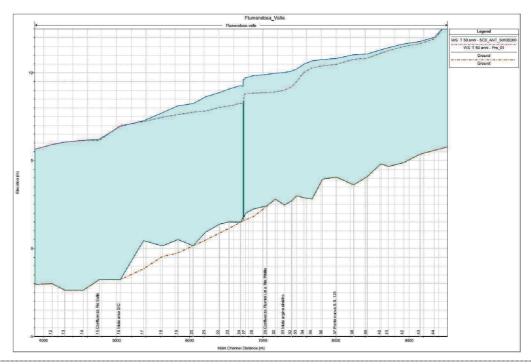
Figura 38 - Scenario 1 - Profilo di corrente prima e dopo l'intervento - T=50 anni

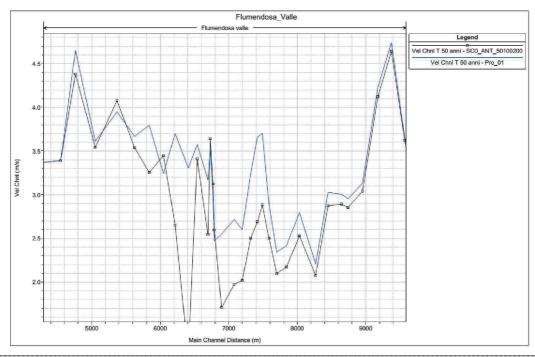
Figura 39 - Scenario 1 - Profili di velocità

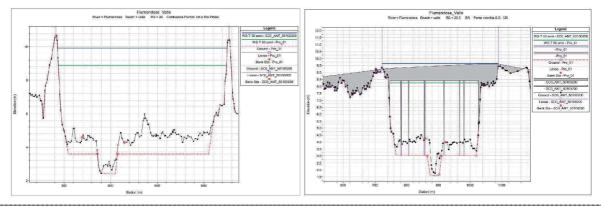
Figura 40 - Scenario 1 - Risagomatura della sezionea valle della confluenza con il flumini Uri ed in corrispondenza del ponte S.S. 125 - T=50 anni

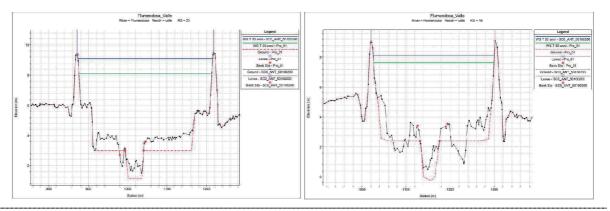
Figura 41 - Scenario 1 - Risagomatura delle sezioni a valle del ponte - T=50 anni

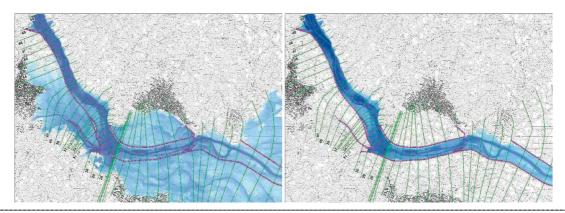
Figura 42 - Situazione attuale e simulazione dello Scenario 2

Lo scenario 2 ha come obiettivo la messa in sicurezza del tratto vallivo in relazione alla portata con tempo di ritorno duecentennale. Lo scenario è concepito come successivo alla realizzazione dello scenario 1 e prevede la demolizione del ponte sulla vecchia S.S. 125 e l'innalzamento della quota arginale, in destra ed in sinistra, finalizzato al contenimento della portata duecentennale con un franco idraulico di 1.2 metri.

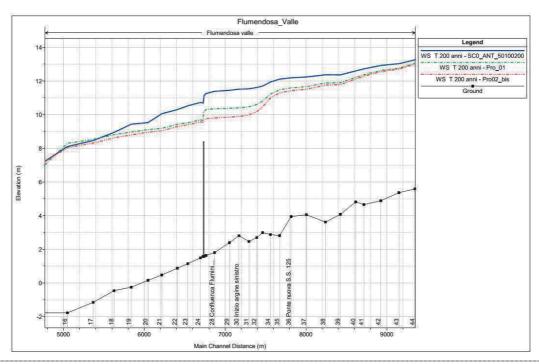
Figura 43 - Confronto fra lo Scenario 2, Scenario 1 e situazione attuale - T=200 anni
