Piano di gestione del rischio di alluvioni

secondo ciclo di pianificazione

3.1.5 MAPPA DELLA PERICOLOSITÀ NELLO STATO ATTUALE	69
4. PROCEDURA OPERATIVA PER IL DI CALCOLO DEL DANNO DI PIENA NEL BACINO DEL RIO PALMAS	72
4.1 DANNO DI PIENA RELATIVO ALLA SITUAZIONE ATTUALE	73

4. PROCEDURA OPERATIVA PER IL DI CALCOLO DEL DANNO DI PIENA NEL BACINO DEL RIO PALMAS

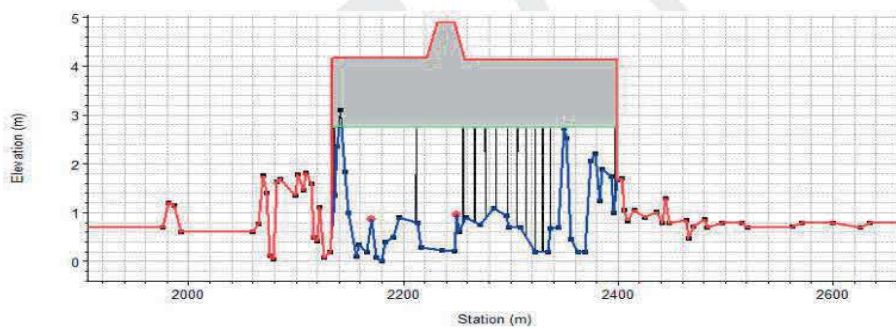
FIGURA 13 PONTE CANALE CIRCONDARIO

La [Figura 13](#) rappresenta il ponte tubo presente in prossimità della foce del rio Palmas denominato Ponte Canale Circondario avente quota dell'intradosso pari a 2.75 m s.l.m e quota dell'estradosso di 4.13 m s.l.m.

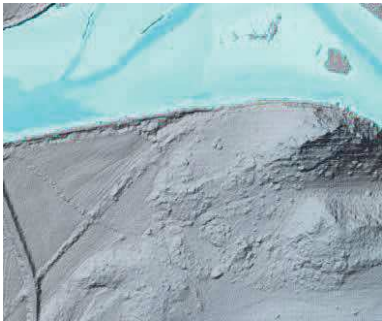
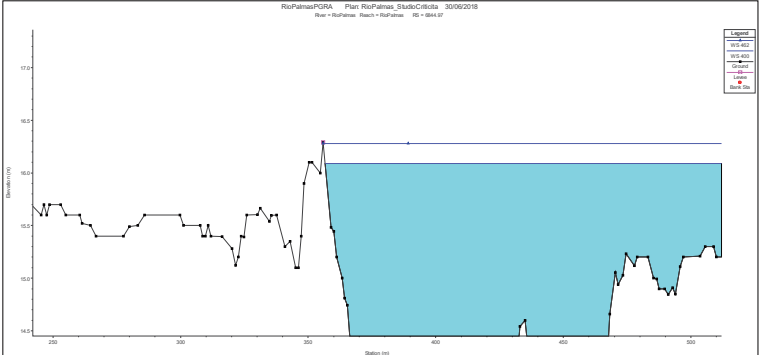
Franco Idraulico	Sezione modello	Q_{lam} (m^3/s)	Q_{ind} (m^3/s)	Tempo di ritorno (anni)
20 cm (Sponda Sx)	6844.97	400	506	10.80
Franco annullato	6844.97	462	594	14.66
<i>Identificazione Planimetrica punto critico</i>

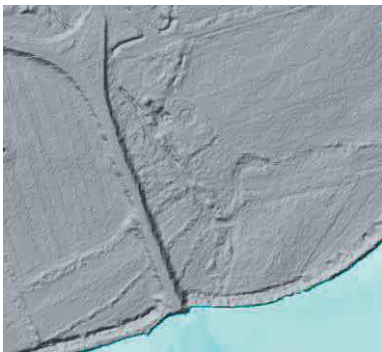
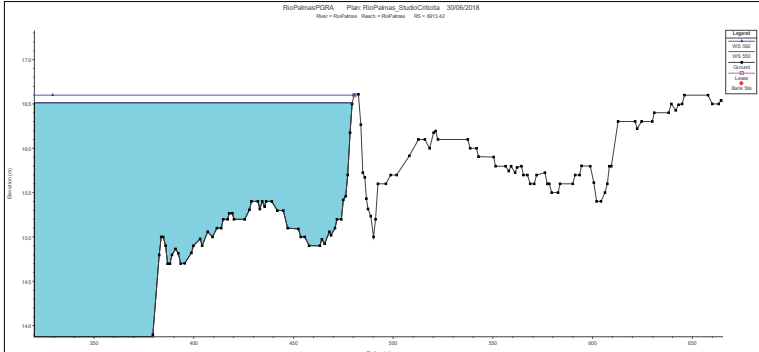
Franco Idraulico	Sezione modello	Q_{lam} (m^3/s)	Q_{ind} (m^3/s)	Tempo di ritorno (anni)
20 cm (Sponda Dx)	6913.42	550	724	23.01
Franco annullato	6913.42	592	788	28.75
<i>Identificazione Planimetrica punto critico</i>

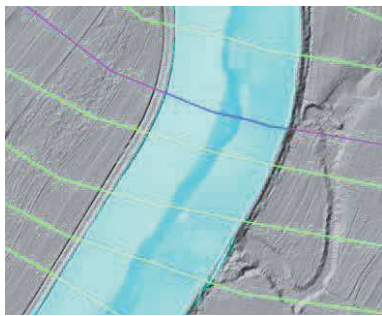
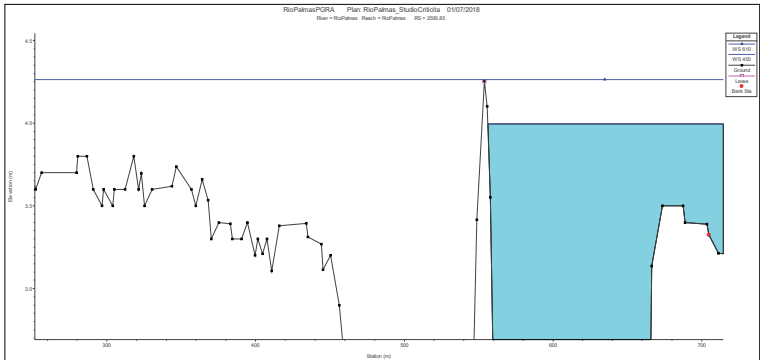
Franco Idraulico	Sezione modello	Q_{lam} (m^3/s)	Q_{ind} (m^3/s)	Tempo di ritorno (<i>anni</i>)
20 cm (Sponda Sx)	2506.85	450	577	13.81
Franco annullato	2506.85	610	816	31.67
<i>Identificazione Planimetrica punto critico</i>

Nel tratto di arginatura analizzato – TRATTO 2 – due sono le sezioni che vanno in crisi in misura maggiore rispetto alle altre presenti nel tratto analizzato. La sezione n°2506.85 possiede una quota del coronamento di 4.25 m s.l.m, la sezione n°1939.74 ha una quota di 3.70 m s.l.m.

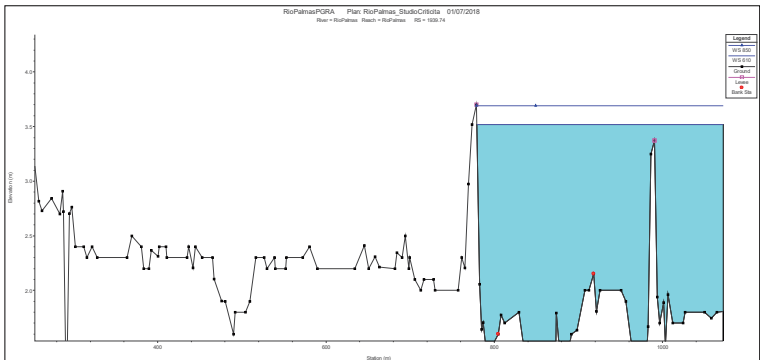
TABELLA 21 TRATTO 2 IN DESTRA IDRAULICA – SEZIONE N°1939.74

Franco Idraulico	Sezione modello	Q_{lam} (m^3/s)	Q_{ind} (m^3/s)	Tempo di ritorno (<i>anni</i>)
20 cm (Sponda Sx)	1939.74	610	577	13.81
Franco annullato	1939.74	850	1215	126.8
<i>Identificazione Planimetrica punto critico</i>

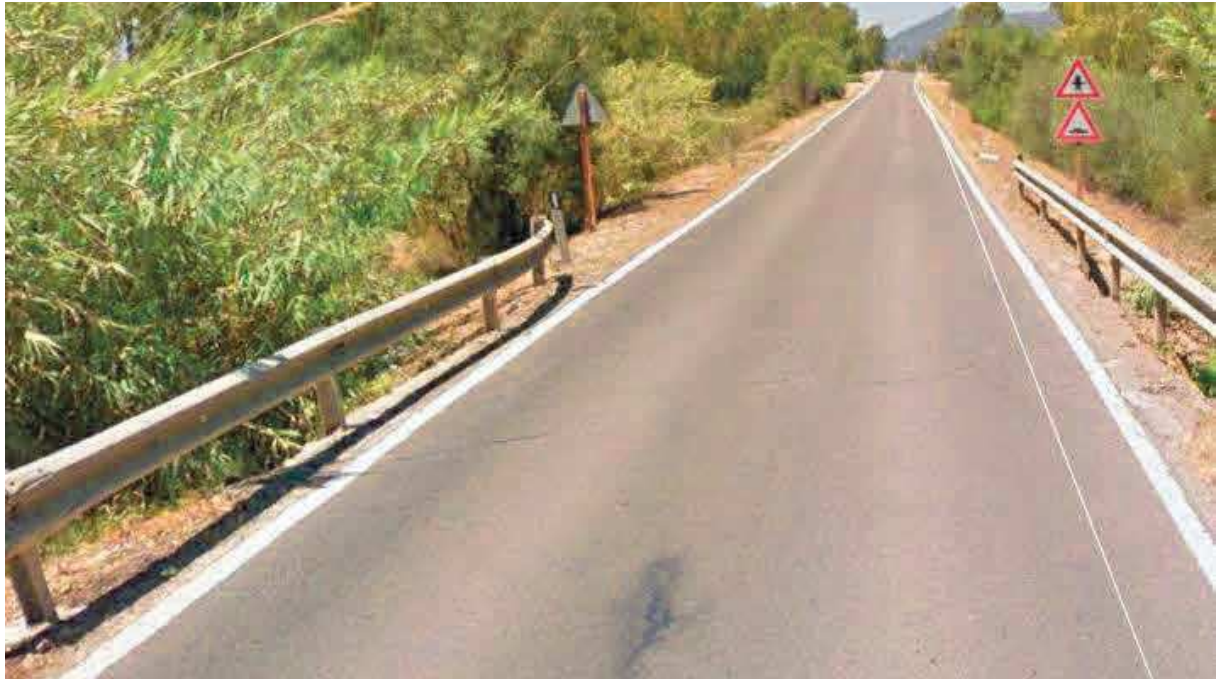
FIGURA 37 LIVELLETTA POSITIVA DALLA QUOTA DI 5.53 M S.L.M (FONTE DTM) ALLA QUOTA DI 7.47 M S.L.M VALUTATA SULL'IMPALCATO STRADALE (FONTE P.S.F.F)

tende ad incrementare arrivando a dei livelli tali per il quale si verifica il sormonto dell'opera stradale.

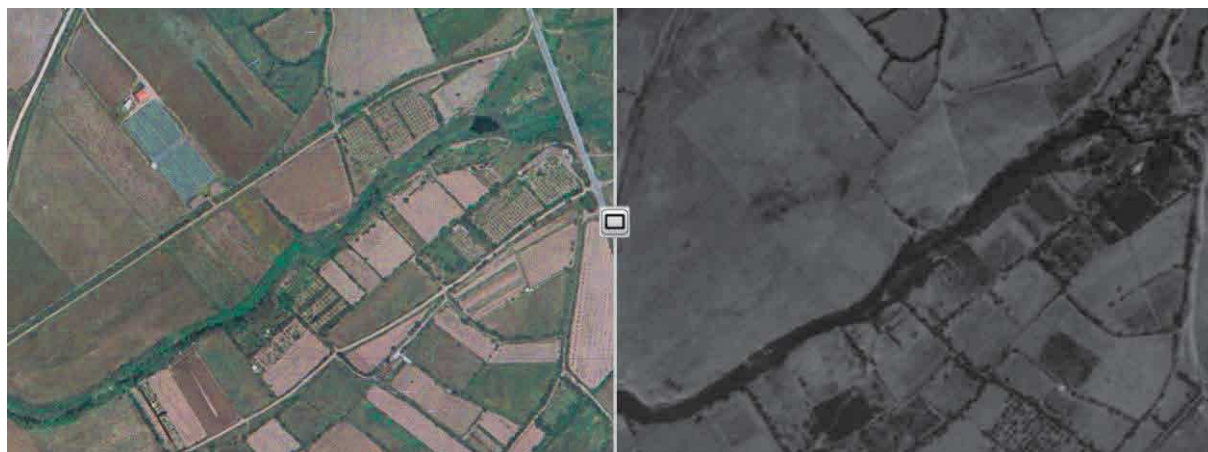
FIGURA 46 CONFRONTO STORICO DELLA ZONA A VALLE DEL PONTE TRATALIAS SULLA S.P 74; A SINISTRA LA FOTO AEREA DEGLI ANNI '98/'99 A DESTRA LA FOTO AEREA DEGLI ANNI '54/'55

A valle dell'attraversamento stradale della S.P 74 – Ponte Tratalias - sono presenti due rilevati stradali che corrono parallelamente all'asta del rio Palmas. In sponda destra il rilevato è stato realizzato negli anni '60-'70 mentre in sponda sinistra le foto storiche confermano la presenza del rilevato stradale negli anni '98 – '99.
