Piano di gestione del rischio di alluvioni

secondo ciclo di pianificazione

1 Analisi idraulica dello stato attuale

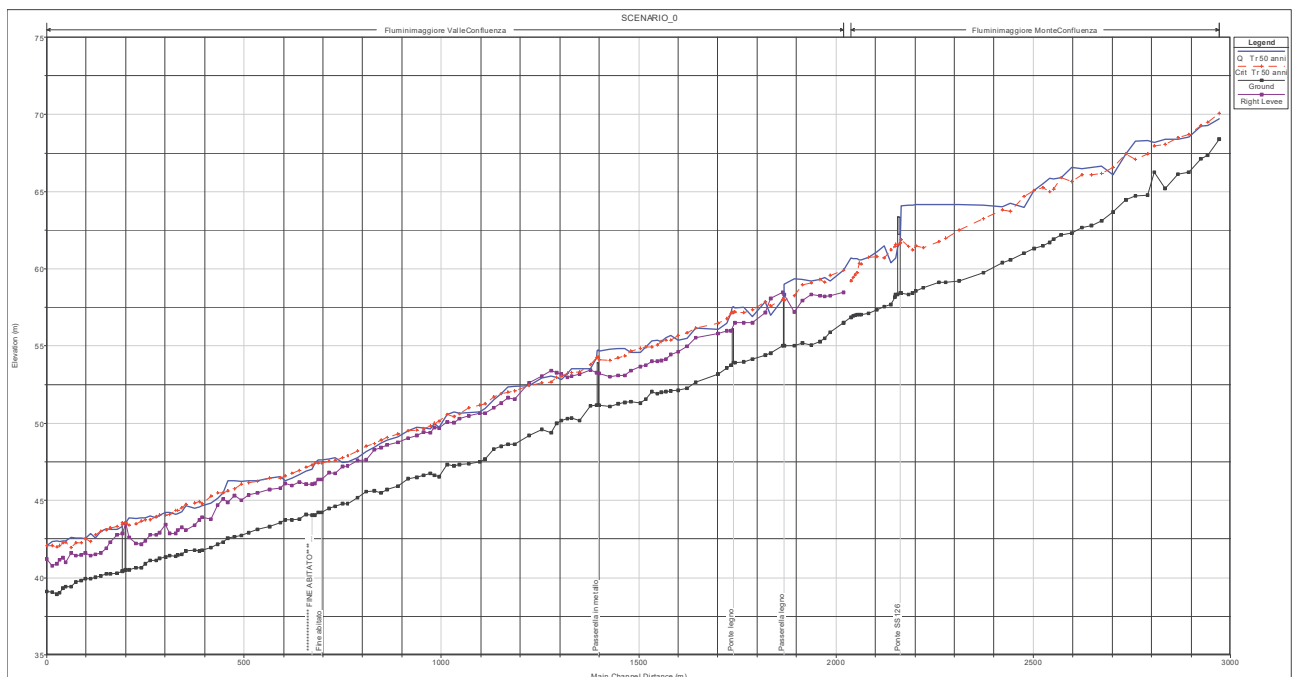
Figura 1.2 – Profilo longitudinale del Rio Mannu allo stato attuale (portata cinquantenaria)

Dall'analisi del profilo longitudinale si possono evidenziare tre tronchi per il Rio Mannu:

Tratto a monte del ponte sulla SS 126 (circa 800 m) caratterizzato prevalentemente da deflusso delle portate in prossimità dello stato critico, velocità medie alte per via della pendenza elevata che associata alla ristretta geometria della sezione di deflusso provoca velocità medie dell'ordine di 3.5-4 m/s, con picchi, per la portata cinquantenaria, di oltre 6 m/s. In prossimità del ponte sulla SS 126 la corrente passa allo stato subcritico per via del rigurgito dovuto all'ostruzione, per poi ritornare allo stato critico con velocità prossime agli 8 m/s.

Tratto compreso tra il ponte sulla SS 126 e la passerella metallica (circa 750 m). Anche in questo tratto la corrente defluisce prevalentemente in condizioni prossime allo stato critico, con passaggi locale a corrente lenta nelle sezioni immediatamente a monte degli attraversamenti. I campi delle velocità sono simili al tratto precedente, con valori medi dell'ordine di 3,5 m/s, con picchi di 5.30 m/s. In questo tratto le aree di allagamento, si estendono presentemente in destra idraulica, andando a lambire le abitazioni limitrofe. Lungo il tratto sono presenti una passerella pedonale in

Tratto a valle della passerella metallica (circa 1.4 km). In questo tratto la corrente continua a mantenere le condizioni di stato critico con locali passaggi a stato subcritico e supercritico, pendenze e velocità in linea con i tratti precedentemente analizzati. L'interazione delle aree di allagamento con l'abitato di Fluminimaggiore è ridotta al minimo, in quanto l'esondazione avviene principalmente nell'agro compreso tra il corso d'acqua e la SS 126, con il coinvolgimento dell'edificato discontinuo e di un ponte a servizio di una strada che conduce alle proprietà agricole ubicate in sinistra idraulica.

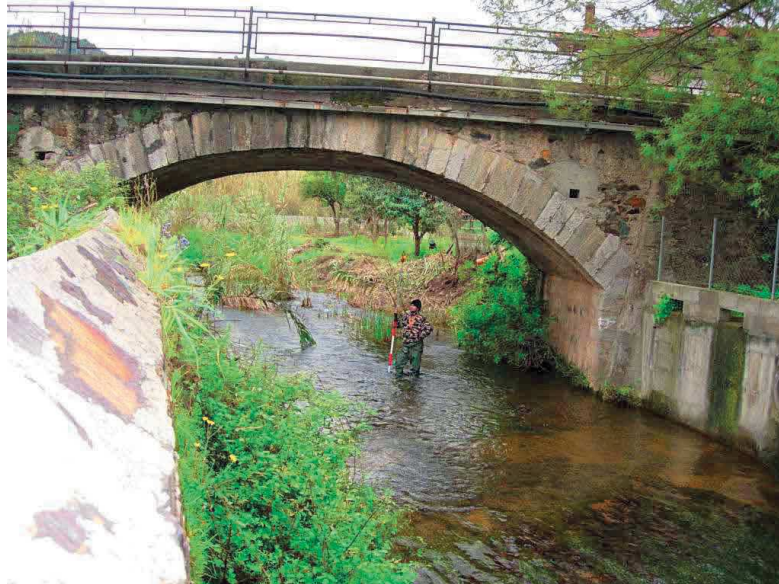
- **Ponte SS 126** (*progressiva 2180.8* Figura 1.3): costituito da un'arcata unica, per una lunghezza complessiva di circa 12 m.

Figura 1.3 – Ponte SS 126 sul Rio Mannu

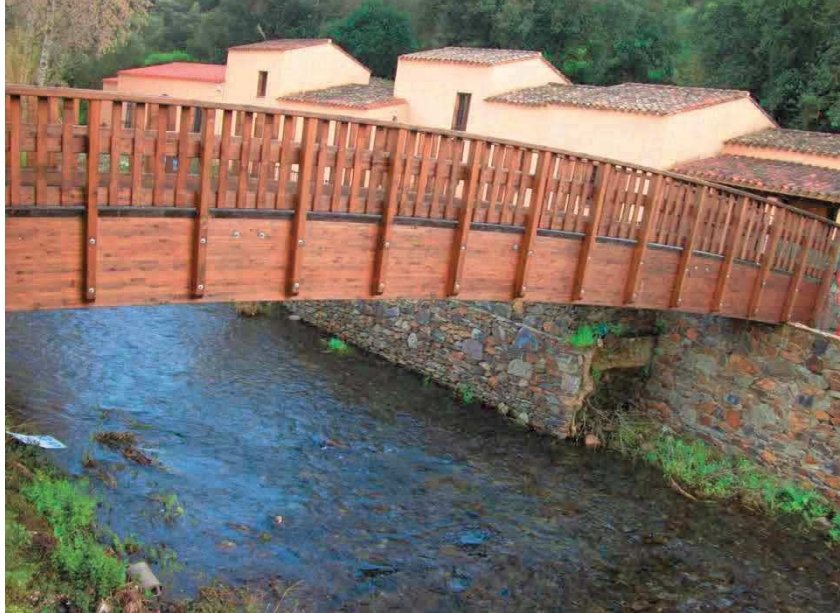
Figura 1.4 – Passerella museo etnografico

legno che conduce al Museo Etnografico del paese, un ponte in legno che collega l'abitato all'anfiteatro comunale ed una passerella metallica che conduce ad un lotto privato.

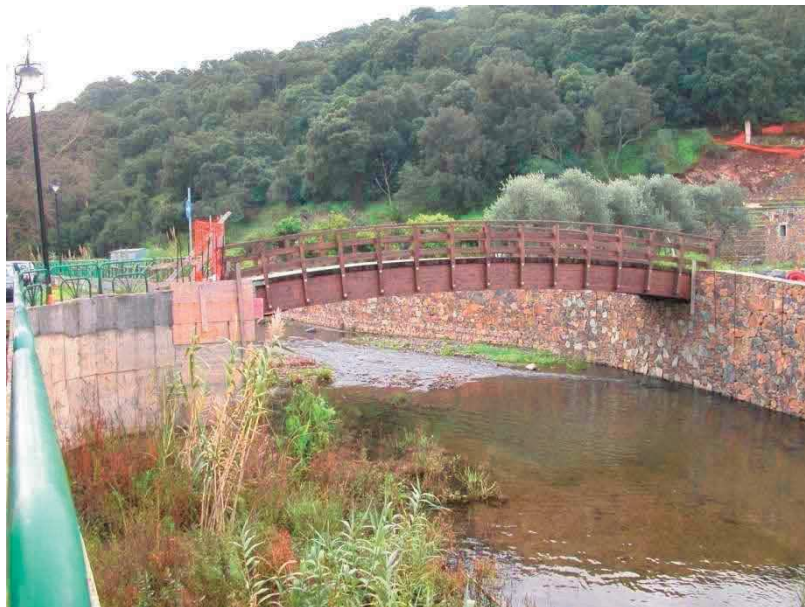
Figura 1.5 – Ponte anfiteatro

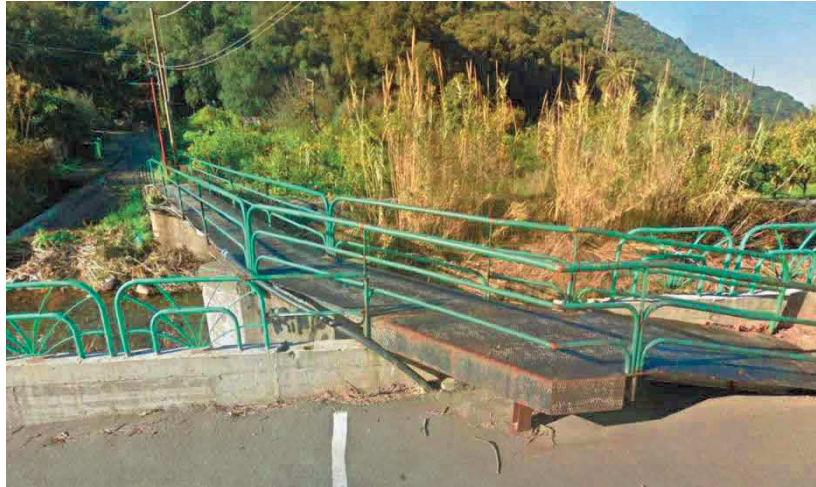
Figura 1.6 – Passerella metallica

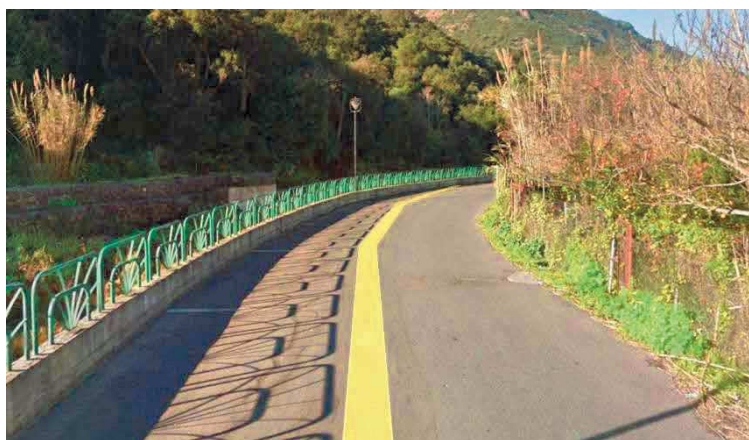
In tale tratto si ha anche lo sviluppo longitudinale in sponda destra di un muretto che però non assolve alcuna funzione di protezione spondale, in quanto non è un'opera idraulica ma un semplice manufatto stradale (Figura 1.7), e si individua come principale opera d'arte di attraversamento di particolare interesse il ponte sulla SS 126 a monte dell'inizio dell'abitato di Fluminimaggiore. Inoltre, sono presenti tre attraversamenti minori che collegano alcune strutture al paese.

Figura 1.7 – Muretto di recinzione stradale

E' presente in sponda destra un muretto in c.a. con ringhiera sovrastante, che tuttavia non costituisce un'opera di difesa idraulica, ma solo un manufatto a servizio della strada adiacente, e perciò la sua presenza non è stata presa in considerazione nella modellazione idraulica.

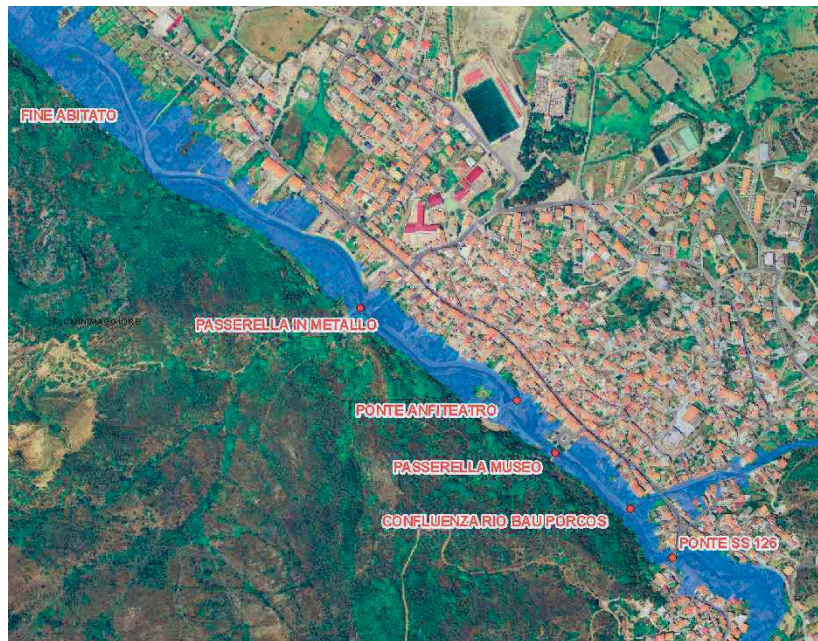
Il tratto di maggiore interesse dal punto di vista idraulico è sostanzialmente quello in sponda destra tra la confluenza con il Rio Bau Porcos e la località Genna Costa (tra la sezione 2037 e la sezione 805.1).

In questo tratto lo sviluppo del Rio Mannu segue una morfologia naturale, di lunghezza pari a 3 km circa; l'alveo presenta una sezione di larghezza pari a 15 m circa ed aree di allagamento che raggiungono i 130 m in prossimità della fine dell'abitato.

- L'alveo risulta insufficiente a contenere le portate di tutti i tempi di ritorno analizzati, comportando l'esondazione a danno dell'abitato limitrofo;
- Gli attraversamenti minori sono tutti idraulicamente insufficienti e privi di franco idraulico, nonché causa di evidenti fenomeni di rigurgito della corrente a monte di essi.

Figura 1.8 – Tratto Rio Mannu compreso tra la confluenza con il Rio Bau Porcos la fine dell'abitato

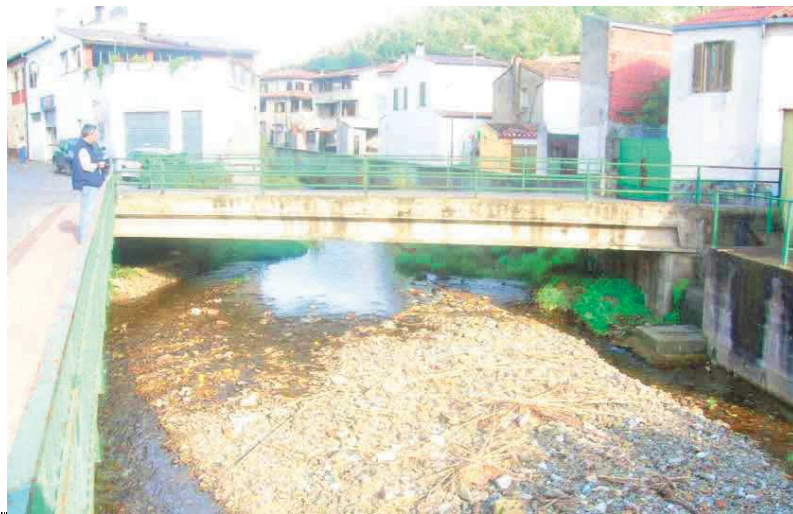
Figura 1.10 – Ponte Va Emilio Lussu

- L'alveo risulta insufficiente a contenere le portate di tutti i tempi di ritorno analizzati, comportando l'esondazione a danno dell'abitato limitrofo;
- L'attraversamento del Rio sulla Via Emilio Lussu è totalmente insufficiente e privo di franco idraulico, nonché causa di evidenti fenomeni di rigurgito della corrente a monte di esso.

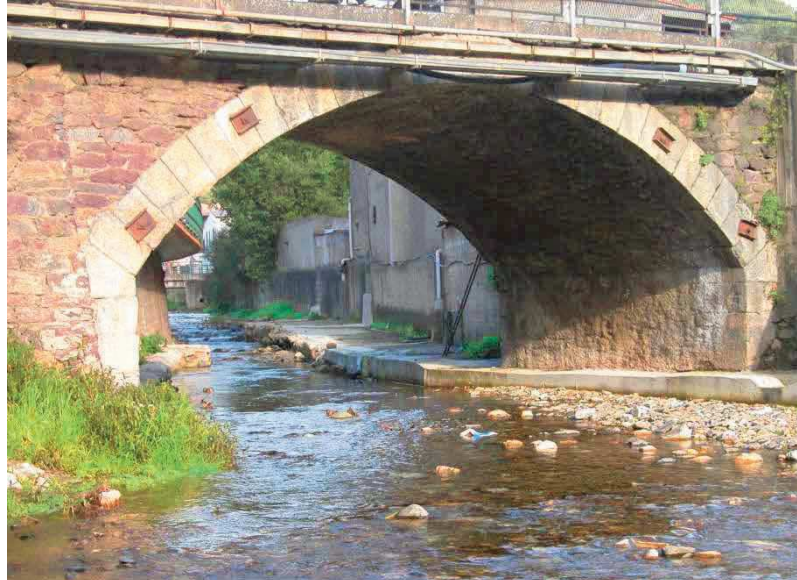
Figura 1.11 – Ponte Via V. Emanuele

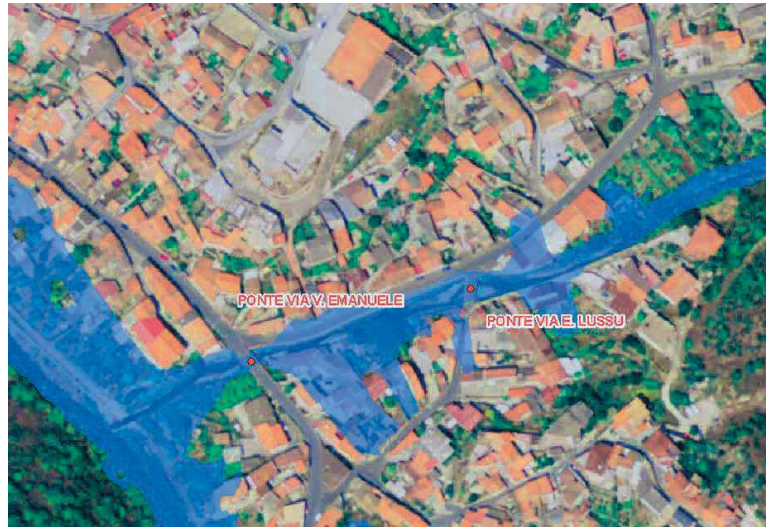
Il tratto di maggiore interesse dal punto di vista idraulico è sostanzialmente quello in sponda destra e sinistra in corrispondenza dell'abitato (tra la sezione 269.7 e la sezione 38.8).

Figura 1.12 – Tratto Rio Bau Porcos interno all'abitato fine dell'abitato

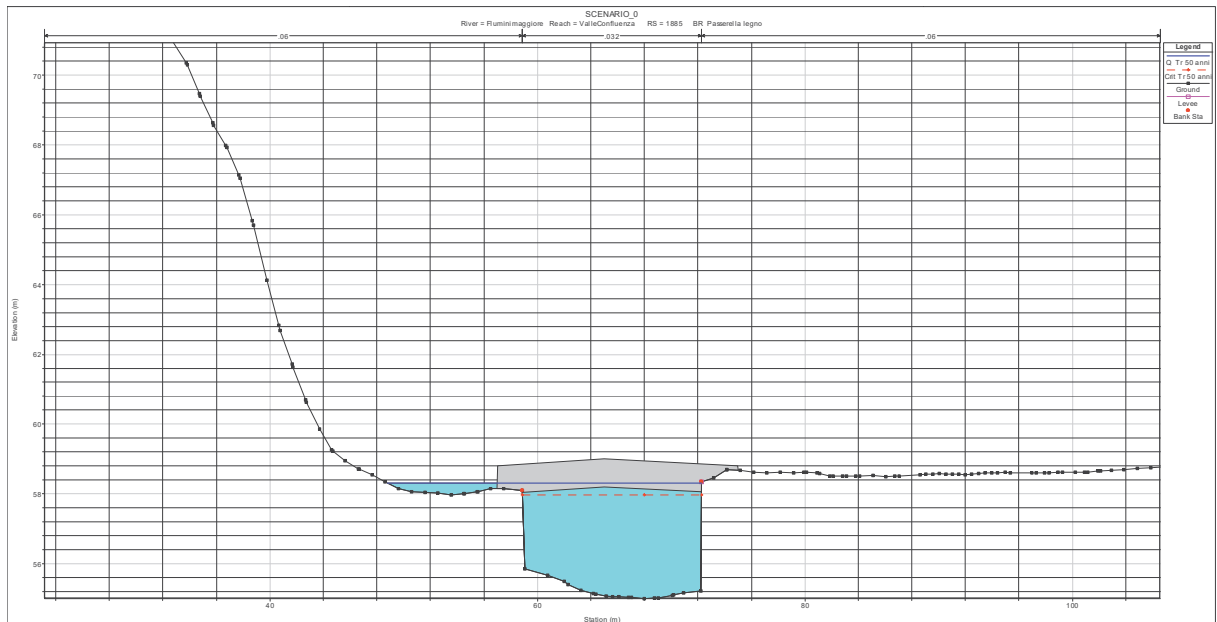
Figura 1.14 – Sezione bagnata in corrispondenza della passerella del Museo Etnografico

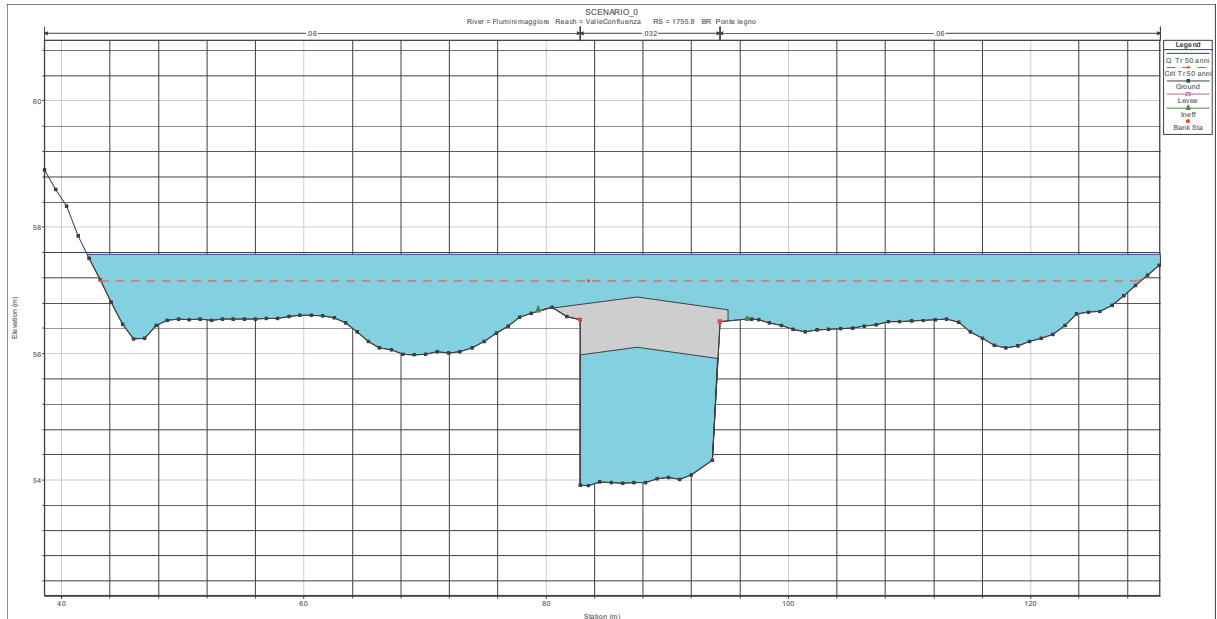
Figura 1.15 – Sezione bagnata in corrispondenza del ponte in legno dell’anfiteatro

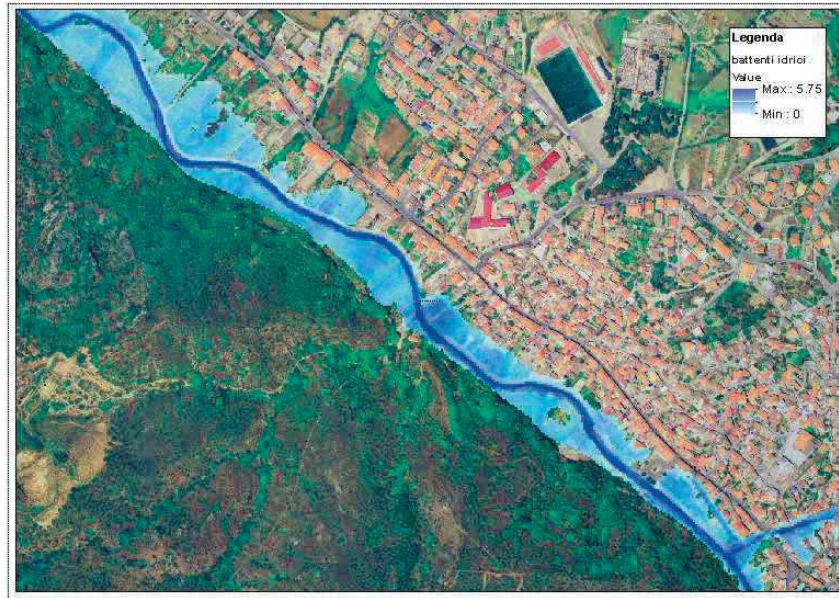
In sponda destra si conferma l'assenza di adeguate misure di protezione spondale che causa un allagamento a danno dell'edificato. Relativamente al comportamento degli attraversamenti, essi si presentano tutti insufficienti anche per le portate di 50 anni.

Figura 1.17 - Aree allagate nel tratto compreso tra la confluenza con il Rio Bau Porcos e la fine dell'abitato (Tr=50 anni)

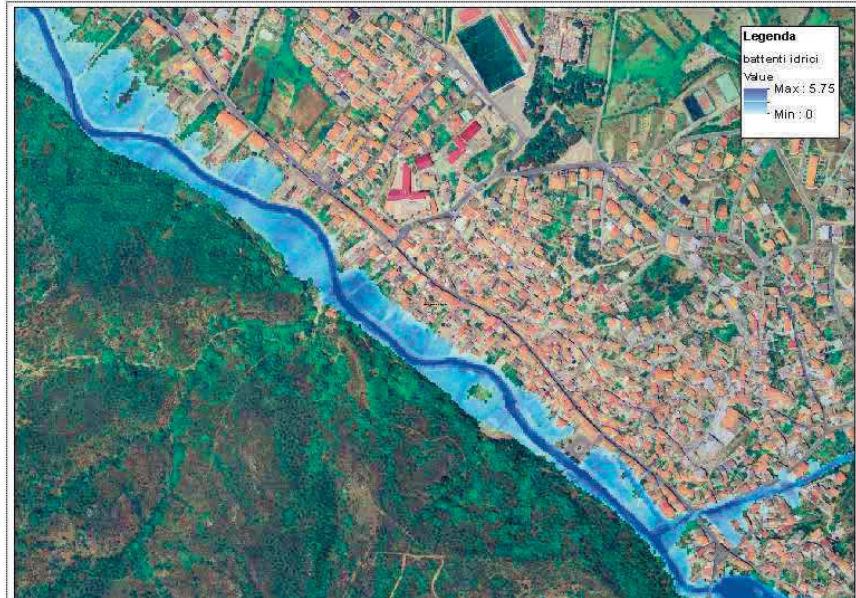
Figura 2.1 – Scenario 1: riduzione dell'estensione allagata ($T_r=50$ anni)

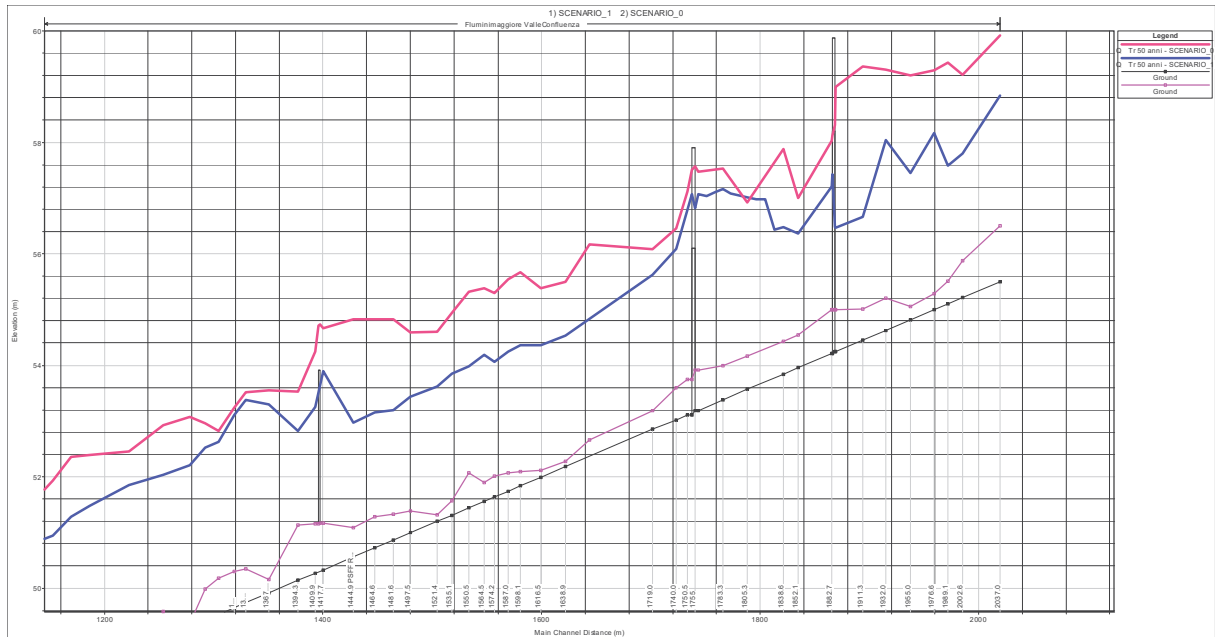
Le Figura 2.5 mostra le quote idriche corrispondenti alla situazione di progetto dello scenario 1 rispetto a quelle dello scenario 0, da cui si evince che la presenza delle opere comporta una diminuzione del tirante idrico in corrispondenza dei tratti interessati dagli interventi. Evidentemente l'effetto di riduzione del deflusso nelle aree golenali e l'incremento della portata in alveo, legato alla presenza dei muri di sponda, viene mitigato dall'intervento di abbassamento del fondo alveo.

Il ragionamento è analogo per il Rio Mannu, anche se in misura meno marcata: a seguito dell'adeguamento della passerella del museo viene eliminato il rigurgito che invece si verifica attualmente, e il livello idrico si abbassa notevolmente.

Figura 2.5 - Comparazione tra i livelli idrici relativi alle portate del PSFF (in rosso la condizione exPost).
