Piano di gestione del rischio di alluvioni

secondo ciclo di pianificazione

**I principali eventi alluvionali
recenti in Sardegna**
Vol. 3 di 7

EVENTO ALLUVIONALE DEL 18-19 NOVEMBRE 2013 IN SARDEGNA

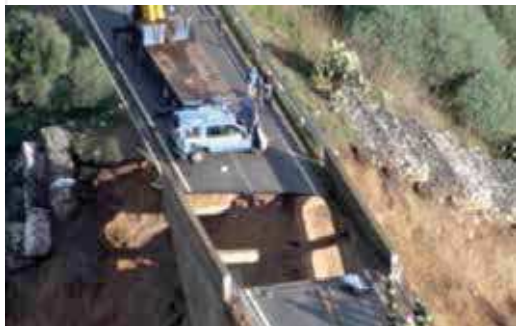
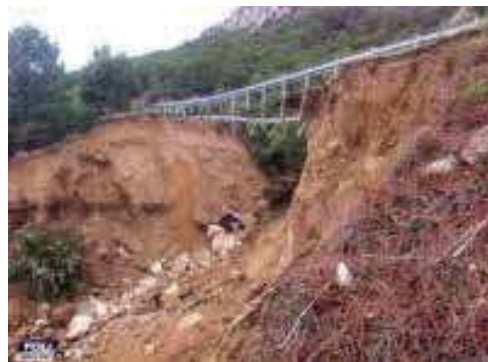
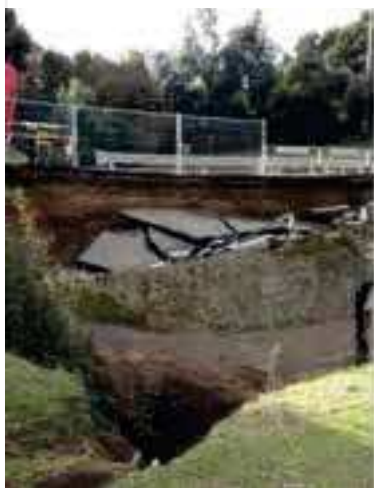
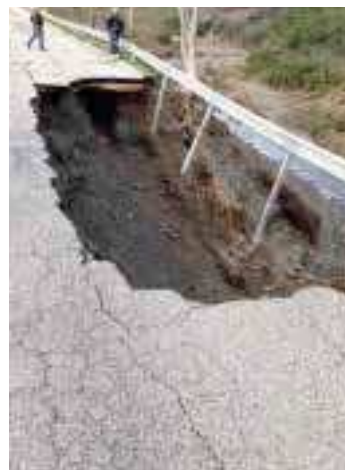
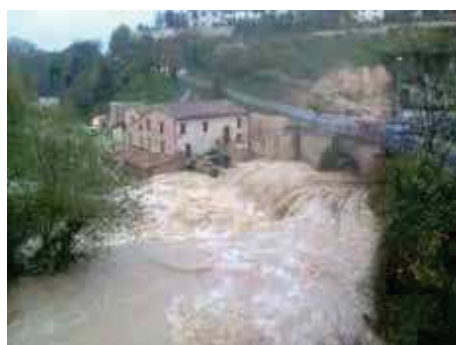
Figura 8.6: Effetti dell'evento alluvionale

Ponte Oloè S.P. n. 46 Oliena - Dorgali (1 vittima)

S.P. n. 38 Olbia-Tempio (3 vittime)

S.P. n. 3 Bitti - Onani-Lula

S.P. n. 73 Bitti-Sologo

Piena sul Fiume Cedrino a sud di Olbia

Sulla base degli effetti prodotti dall'evento calamitoso, e quindi dei danni provocati, le conseguenze al suolo delle precipitazioni sono state notevoli e diffuse nel territorio; infatti, mentre nei piccoli bacini i danni sono stati causati da precipitazioni di elevata intensità associate ai brevi tempi di corrivazione del bacino, nei bacini maggiori la causa dei danni è stata ricondotta alle elevate precipitazioni, cumulate nell'arco delle 24 ore, nonché all'orografia e al grado e tipo di antropizzazione dei territori colpiti. Per quanto riguarda gli effetti al suolo, a causa delle repentine piene fluviali, sono stati rilevati tra gli altri, oltre ad allagamenti ed esondazioni, processi di notevole trasporto solido con accumulo di detriti e conseguenti fenomeni di sovralluvionamento. Le notevoli quantità d'acqua, avendo incrementato le portate fluviali, nella maggior parte dei casi hanno determinato il sormonto degli argini e comportato anche la rottura degli stessi. Gli scalzamenti al piede delle scarpate fluviali, dei versanti e dei rilevati stradali o ferroviari in particolare hanno contribuito ad alimentare le portate solide dei fiumi che, nei tratti di alveo prossimi alle loro foci hanno subito notevoli accumuli di detriti e contribuito all'ostruzione di ponti. L'ostruzione non ha riguardato solamente le luci dei ponti ma anche i canali tombati e/o tombinati presenti soprattutto nei centri abitati; ovvero tali "vie d'acqua", molto spesso sottodimensionate (ovvero progettate non considerando la reale

portata solida), non sono riuscite a consentire il deflusso delle piene all'interno degli scatolari, che si sono intasati.
