PRESIDÈNZIA
PRESIDENZA
AUTORITA' DI BACINO REGIONALE DELLA SARDEGNA

Piano di gestione del rischio di alluvioni

**I principali eventi alluvionali
recenti in Sardegna**
Vol. 2 di 7

4 L'EVENTO DEL 22 OTTOBRE 2008

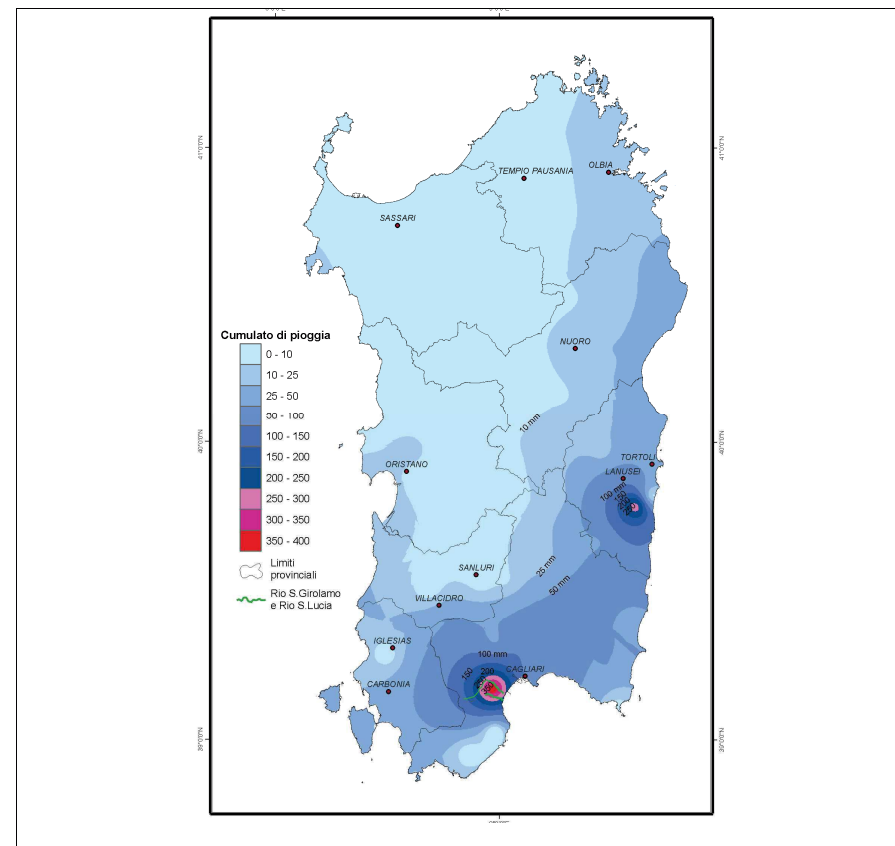
La Figura 50 mostra i cumulati di precipitazione osservati dalla rete del Consorzio SAR e dell'AGRIS, integrate da tre stazioni della Protezione Civile localizzate sotto il massimo delle precipitazioni e da alcune stazioni del Servizio Meteorologico dell'Aeronautica. Sono ben evidenti i due massimi locali indicati sopra: l'area di Cagliari-Capoterra e dintorni i cui cumulati massimi hanno sfiorato i 400 mm e l'area di Jerzu-Cardedu con un massimo di oltre 250 mm. Nella figura sono riportati anche il Rio S. Girolamo e il Rio Santa Lucia, sui cui bacini le precipitazioni hanno raggiunto il massimo di intensità.

Figura 50 - Interpolazione del cumulato di precipitazione giornaliero osservato dalle stazioni della rete del SAR, integrate con alcune dell'AGRIS, con alcune del Servizio Meteorologico dell'Aeronautica Militare e con le tre stazioni della Protezione Civile più vicine al massimo principale di precipitazione.

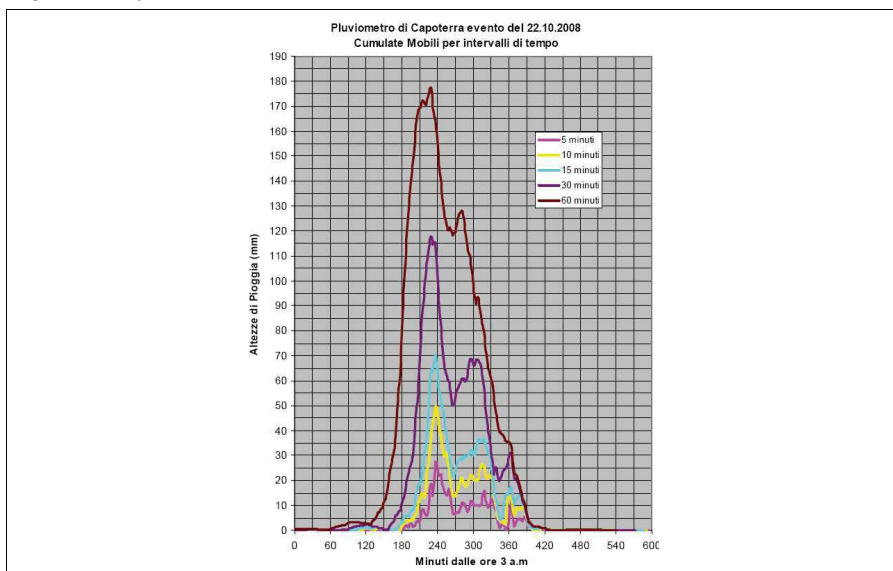
La particolare conformazione orografica di alcuni siti come l'area di Capoterra ha comportato precipitazioni intense in un ristretto arco temporale con picco massimo registrato nella stazione pluviometrica Capoterra – Poggio dei Pini, come riportato nella Figura 52 (secondo i dati forniti dall'Assessorato LL.PP. della Regione Autonoma della Sardegna, Servizio difesa del suolo - Settore Idrografico). È da sottolineare che il valore medio annuo della precipitazioni per la Sardegna ammonta a circa 700 mm.

Figura 52. Dati pluviometrici del 22 ottobre 2008 registrati nella stazione di Capoterra

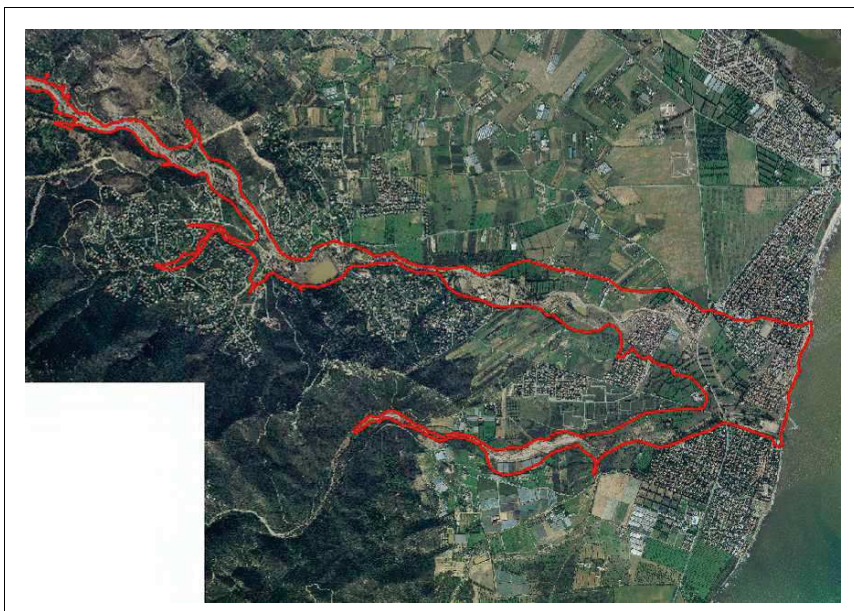
Figura 53 - In rosso il limite dell'area interessata dall'evento del 22 ottobre redatta sulla base dell'ortofoto acquisita il 2 novembre 2008.

L'area individua la fascia di esondazione del corso d'acqua principale e di alcuni suoi affluenti e limita quei settori di valle fortemente interessati dal trasporto di fango e detriti.

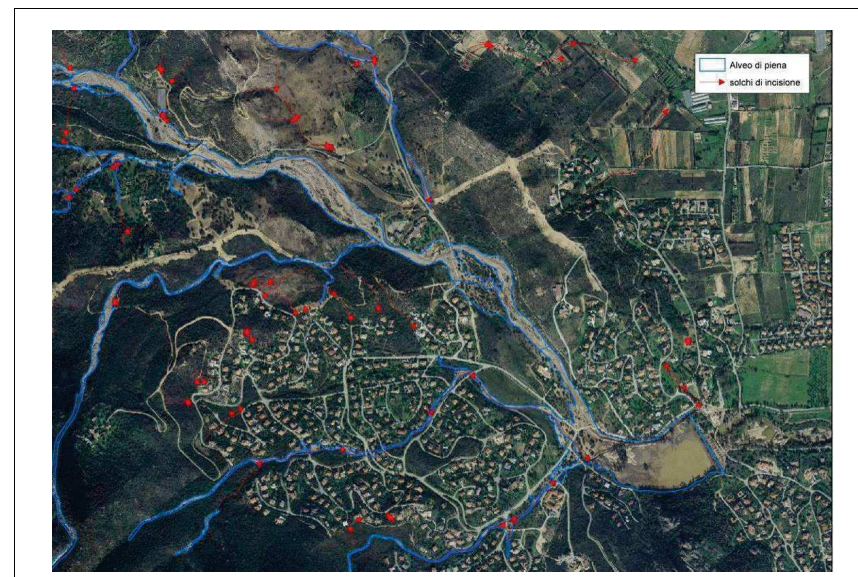
Figura 54 - In blu l'alveo di piena, in rosso i solchi di erosione individuati sulla base dell'ortofoto acquisita il 2 novembre 2008.

Dalle prime analisi effettuate è emerso come l'evento calamitoso sia legato ad una concomitanza di fattori. Le precipitazioni verificatesi, infatti, pur essendo di notevole intensità, hanno interessato aree la cui stabilità era già fortemente compromessa dagli incendi degli anni passati. La mancanza di copertura vegetale ha pertanto accentuato i fenomeni erosivi a monte della diga di Poggio dei Pini. La massa di acqua defluita a valle ha poi seguito l'area di naturale esondazione del Rio San Gerolamo, profondamente alterata dalle opere di urbanizzazione realizzate nel tempo. A tal proposito, è esplicitiva l'immagine in Figura 55 in cui sono state sovrapposte le delimitazioni dei terrazzi alluvionali storici con l'area di esondazione del 22 ottobre perimetrata dal corpo forestale. È evidente come il deflusso delle acque riprenda il suo naturale percorso, interessando però stavolta aree intensamente urbanizzate.

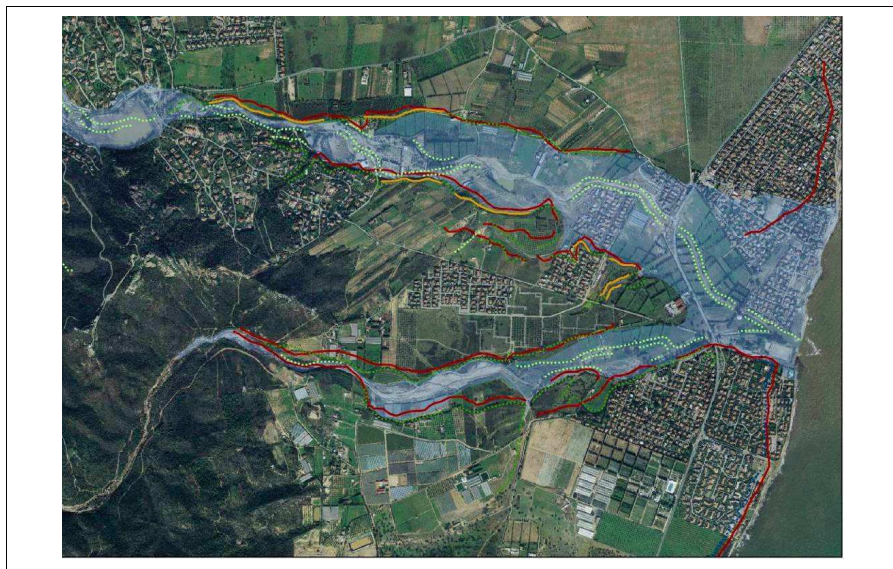
A destra la stessa immagine, montata sopra l'ortofoto del 2006. Si vede come gran parte dell'alveo fosse al tempo vegetato da arbusti anche di grosse dimensioni e da abbondante vegetazione erbacea. Inoltre il corso d'acqua seguiva un tracciato (evidenziato in azzurro) che in occasione dell'evento del 2008 è stato abbandonato.

Figura 55 - Area di esondazione del 22 ottobre e terrazzi alluvionali estratti dalla cartografia storica.

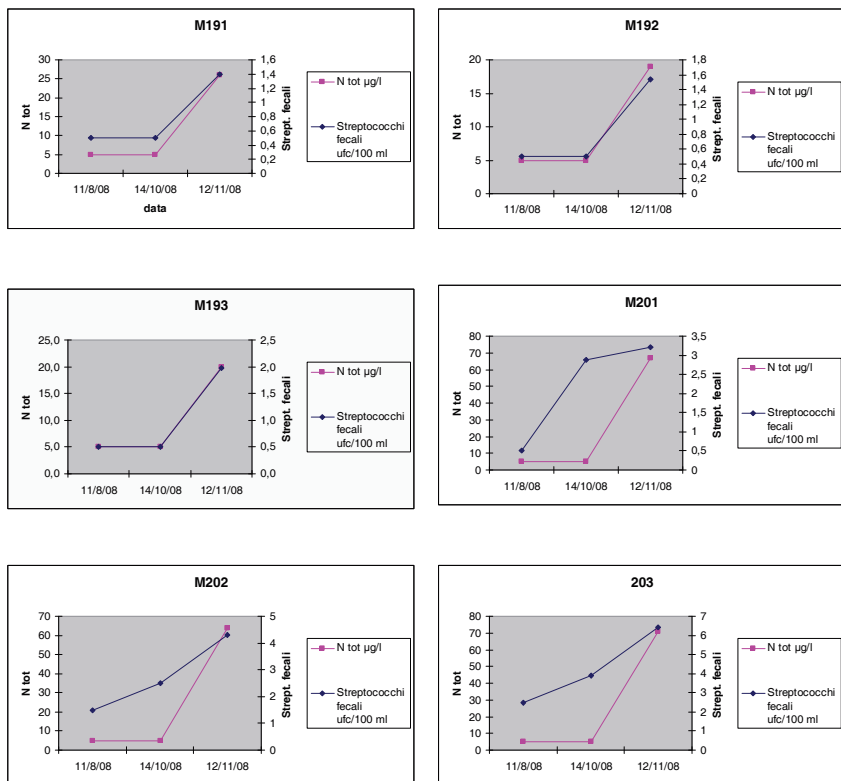
Figura 64 - Andamento dei parametri azoto totale e streptococchi fecali nelle stazioni del settore nel periodo 11 agosto 2008 – 12 novembre 2008.

Delle acque marino costiere del settore sono disponibili i dati del periodo post-alluvione e precisamente del 12 novembre 2008. Le figure 63 e 64 permettono di fare un confronto dei dati post alluvione con i due campionamenti precedenti (11 agosto e 14 ottobre). In particolare per le stazioni del transetto più vicino alla foce del Rio S.Gerolamo si osserva un aumento, seppur lieve, dei parametri azoto totale e streptococchi fecali. Nelle stazioni del transetto più distante (M201 – 202 – 203) si osserva un lieve aumento del parametro streptococchi fecali già dal campionamento del 14 ottobre. Il parametro azoto totale, aumenta sensibilmente dopo l'alluvione raggiungendo valori relativamente elevati.

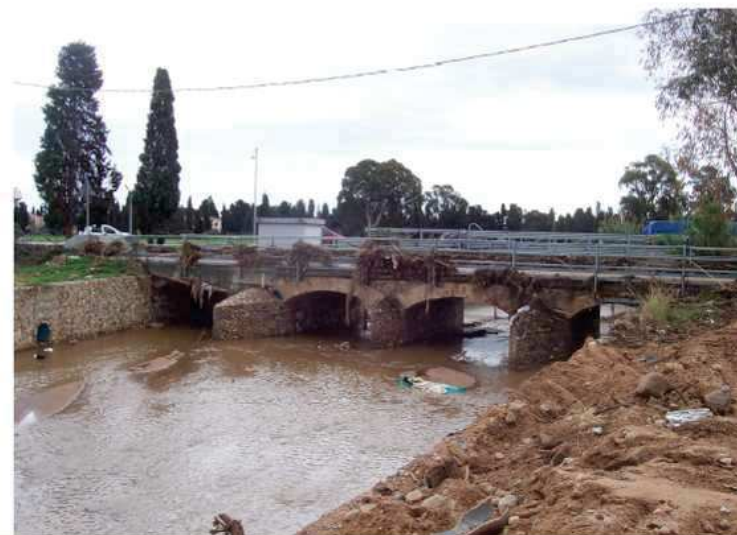
Figura 66 - Esempio di scheda di censimento relativa al ponte sulla SS 195.

SCHEDA N. 34

Comune	Capoterra
Località	Strada statale 195 sul Rio S.Gerolamo
Data ricognizione	24/10/2008
Tipo di struttura	Ponte
Tipologia del danno	
Descrizione dei danni riscontrati	Si tratta di due ponti distanti circa 20 metri, quello di valle è attraversato dalla statale mentre quello di monte (vecchio ponte in muratura) da una strada vicinale. Tra i due ponti passa l'attraversamento di una condotta idrica realizzato in calcestruzzo. Tutti i ponti sono stati superati dalla piena; presentano lievi scalzamenti sulle sponde che però non hanno apparentemente compromesso la sede stradale. Anche l'attraversamento idrico appare in buono stato.
Interventi di ripristino

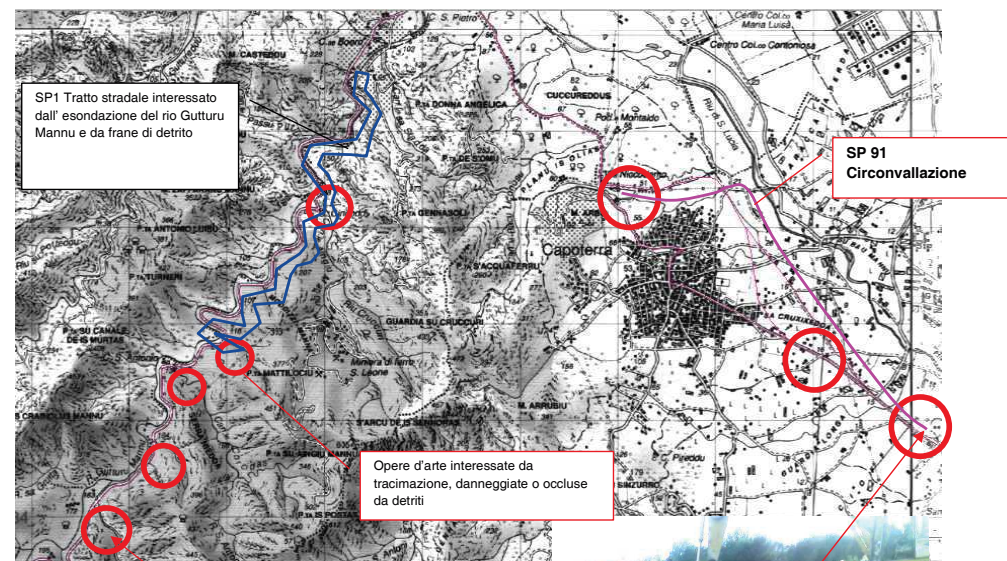
SP1 Ponte in prossimità della Caserma della Forestale. Il corso d'acqua ha tracimato l'opera d'arte erodendo il rilevato a valle e provocando lo scalzamento dei muri

- raddoppio, in sede di intervento di emergenza, della sezione idraulica dell'attraversamento a mezzo di due tubazioni di sezione rispettivamente di 1600 mm e 1500 mm in adiacenza al ponticello;
- risanamento e ripristino del il rilevato stradale

- rifacimento del piano bitumato, delle barriere di bordo ponte, della segnaletico orizzontale e verticale.
