Piano di gestione del rischio di alluvioni

STUDIO DI VARIANTE AL PIANO STRALCIO PER L'ASSETTO IDROGEOLOGICO (PAI) E DEL QUADRO DELLE OPERE DI MITIGAZIONE DEL RISCHIO IDRAULICO NEL TERRITORIO COMUNALE DI OLBIA

Tavola:	A08	RICOSTRUZIONE GEOMORFOLOGICA DELL'EVENTO ALLUVIONALE DI OLBIA DEL 18 NOVEMBRE 2013
Scala:

RICOSTRUZIONE GEOMORFOLOGICA DELL'EVENTO ALLUVIONALE DI OLBIA DEL 18 NOVEMBRE 2013

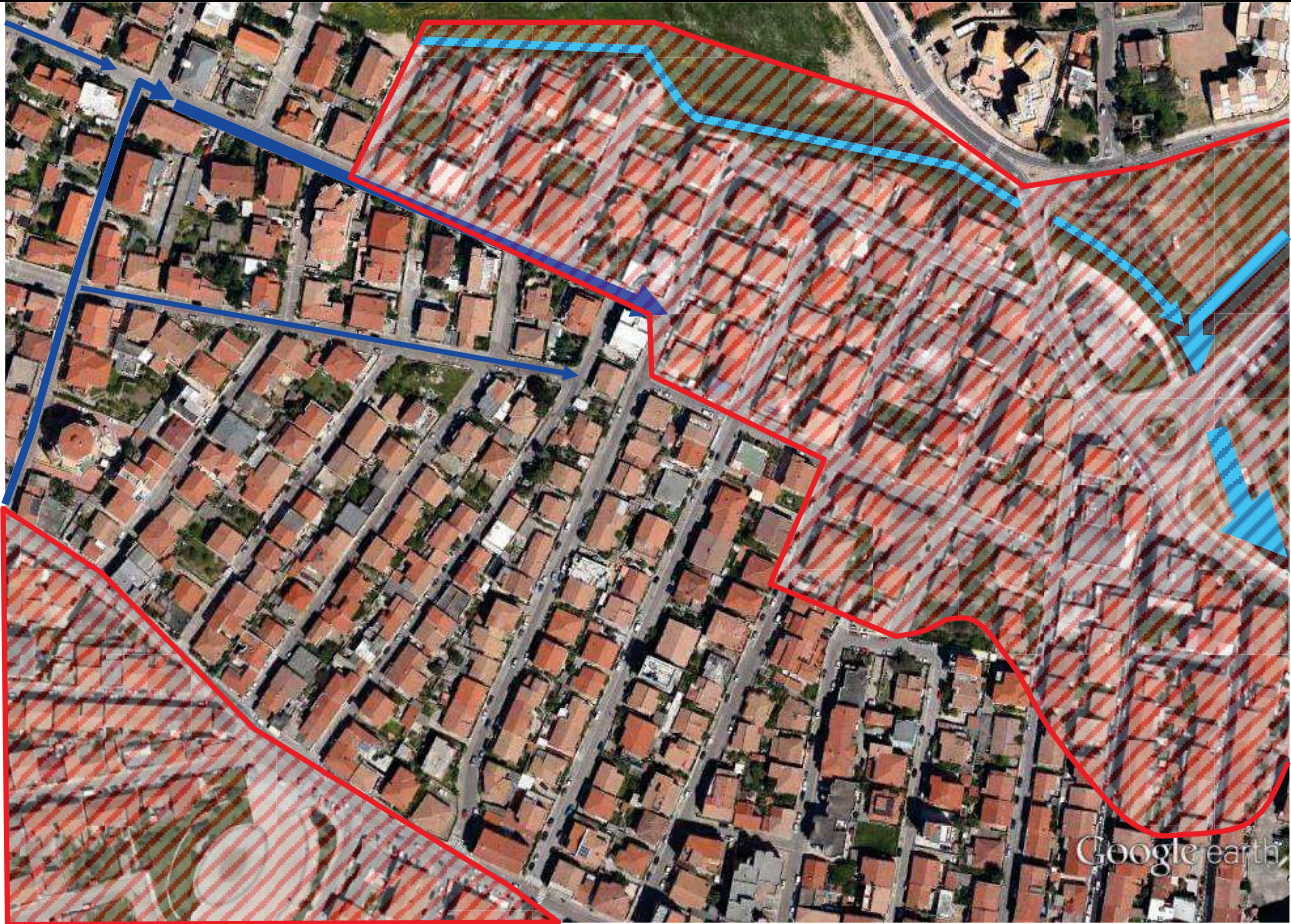
Fig. 4- Ricostruzione sfioro Portata Gadduresu da via Zandonai al Zozò e all'intersezione Canale Zozò-Canale Diversivo San Nicola

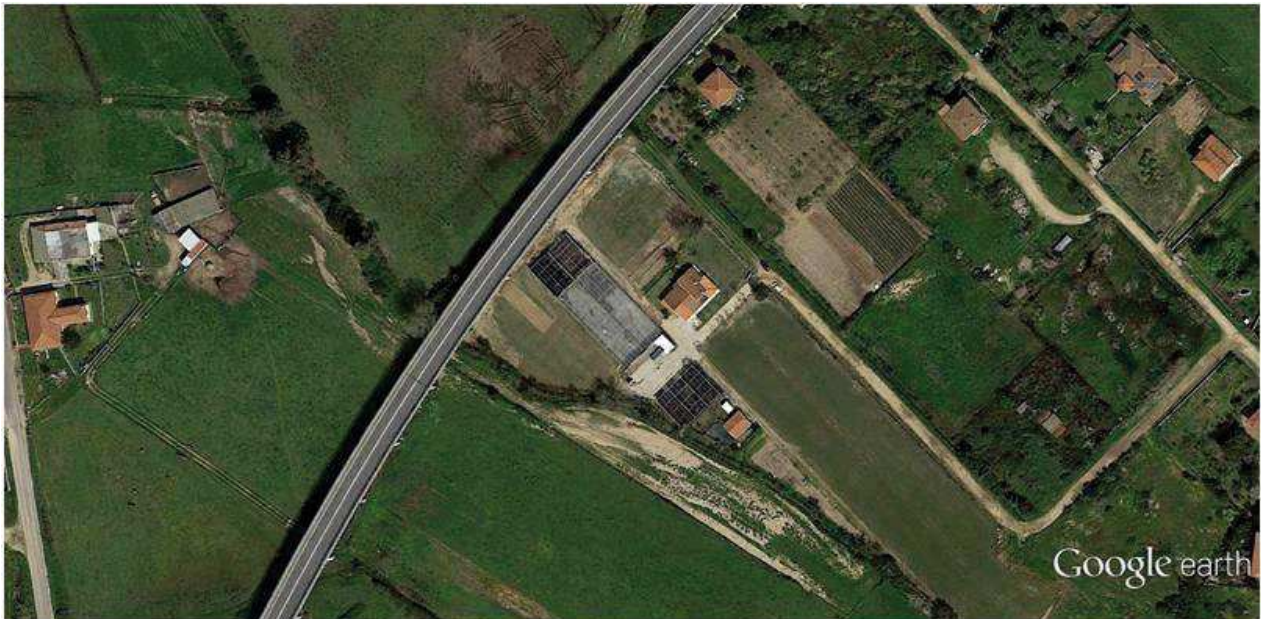
Al contrario, l'esondazione del Riu Gadduresu si limitava ad un tirante veloce ($V > 2 \text{ cm/sec}$ in base ai riscontri granulometrici) di 0,20cm non più di 25m in Dx e a meno di 5 m in Sx, al netto degli effetti della rotta dell'arginello dislocato sotto il rilevato e non determinava significativo arretramento spondale per erosione. Tali circostanze, diversamente da quella che sembrava essere la posizione prevalente tendente arapportare l'evento a quello del Febbraio 1979 che hanno da subito fatto ritenere piuttosto anomalo il comportamento del Gadduresu al punto che è stata presa da subito in considerazione l'eventualità di un contributo esterno, in quel momento non ancora definito. A tale riguardo, l'ipotesi di un surplus di portate riversate dal sistema di convogliamento delle acque della diga del Liscia (stretta di M.te Foci-Sant'Antonio di Gallura), tramite la galleria di *Pinnacula* e i due canali partitori è stata scartata in considerazione delle portate dei canali, piuttosto ininfluenti.

Fig. 7-II Riu Gadduresu subito a valle della Circonvallazione, cioè all'ingresso dell'Area Urbana (sensu Variante)

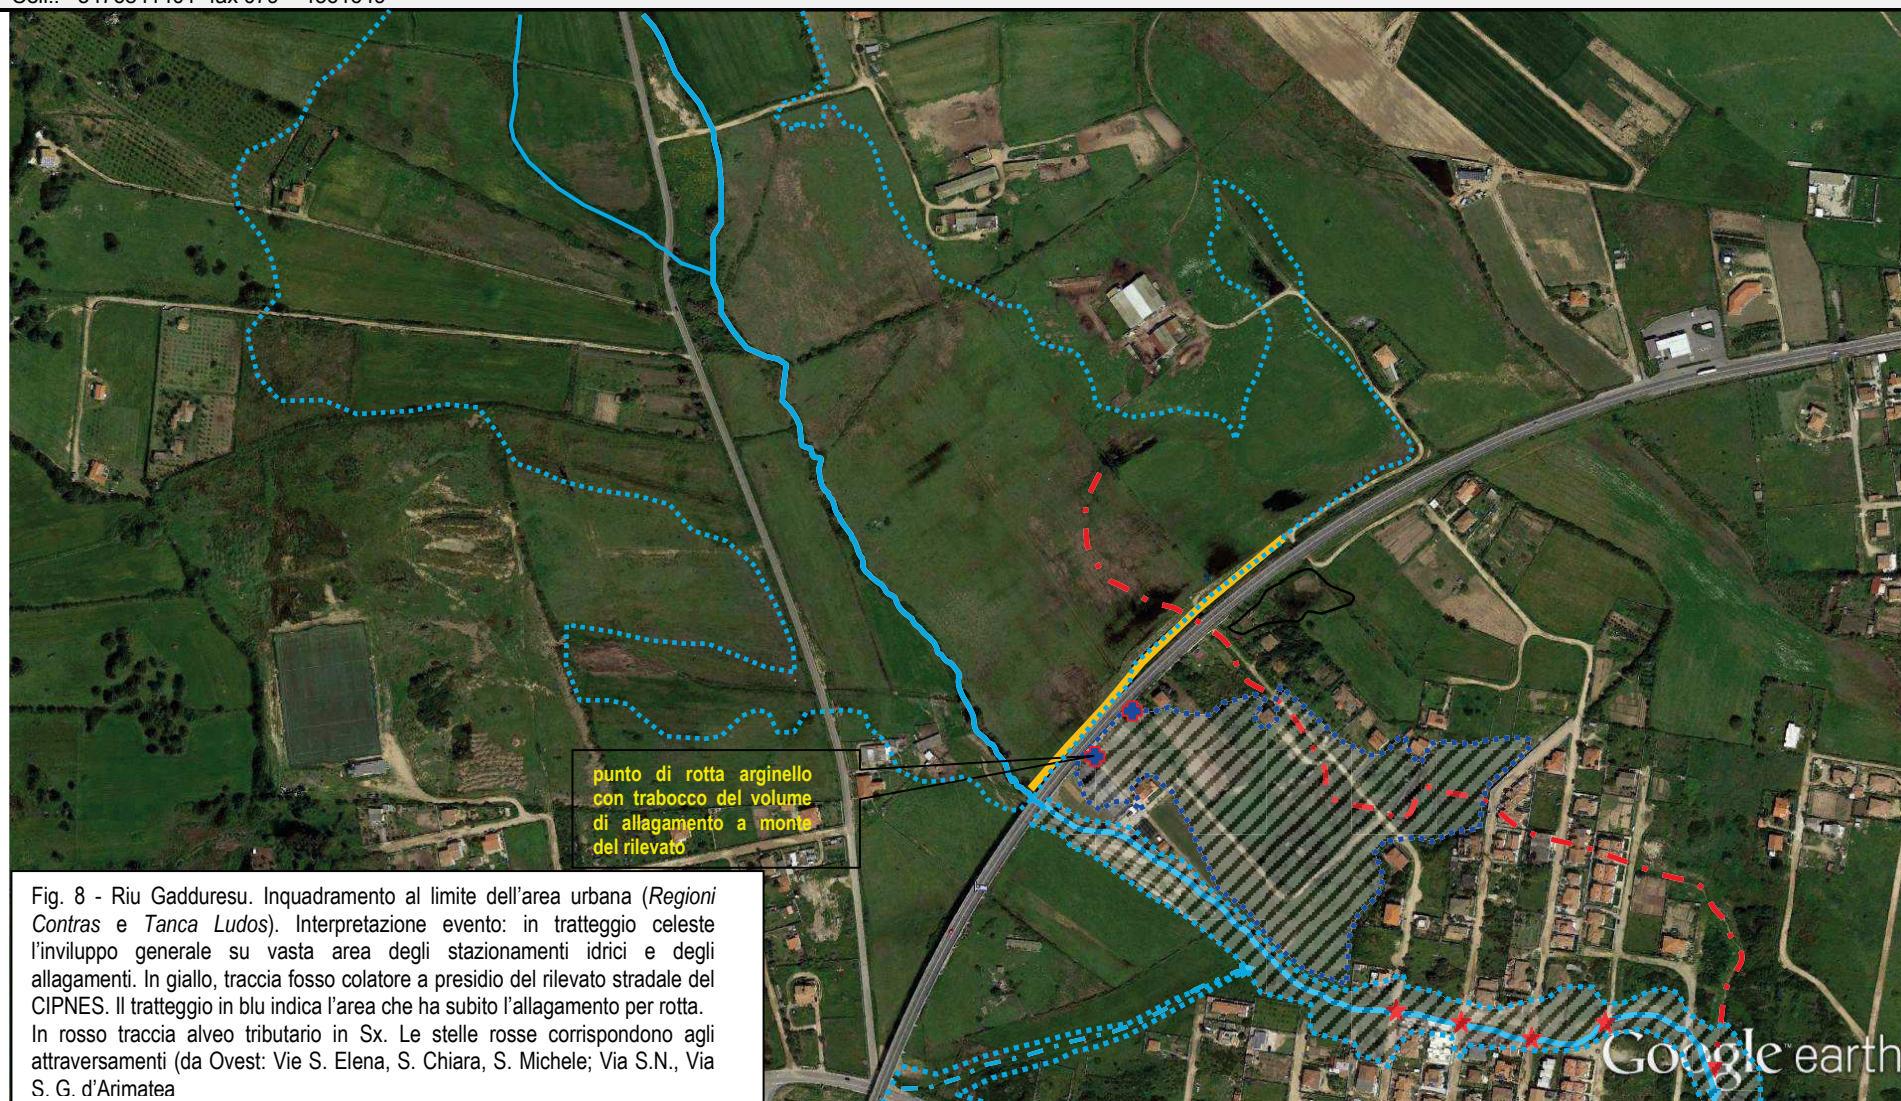
I punti da **A** a **C** sono spiegati da:

- l'effetto delle ostruzioni registrate (in modo evidentemente differito rispetto all'inizio della piena) dal Riu Gadduresu nel tratto tombato da via Umbria a via Gadduresu e dai conseguenti rigurgiti di volumi idrici che si sversano alla sua Dx e che per gravità colpiscono la via Piemonte, ma soprattutto per gravità via Nurra e via Lucania, transitano su via V. Veneto e proseguono allagando rispettivamente via Sardegna e via Sicilia. Tali flussi condizionano l'incremento dei livelli idrici dell'esondazione del Seligheddu e quindi sono corresponsabili della dinamica descritta al punto C come tardiva ancor che più intensa e con tiranti esasperati. Via Sardegna si allaga inoltre per effetto dell'esondazione del Gadduresu in Dx, a seguito della dinamica descritta, col collasso parziale dei muri di recinzione laterali al canale.

Parte della fenomenologia **B** resta da ascrivere a

- la presenza della depressione un tempo nota come **Palude Piana** (cfr. A07), un tempo bonificata da un canale evidentemente obliterato o dismesso, che fa da catino di accumulo idrico "sospeso" (con spessori massimi d'acqua di almeno 2,3 m; pq da 2,59m a 4,80m) per poi sversare più a valle flussi che si concentrano nella parte bassa di via Cimabue e aree limitrofe a quote di 3,20m circa.
-

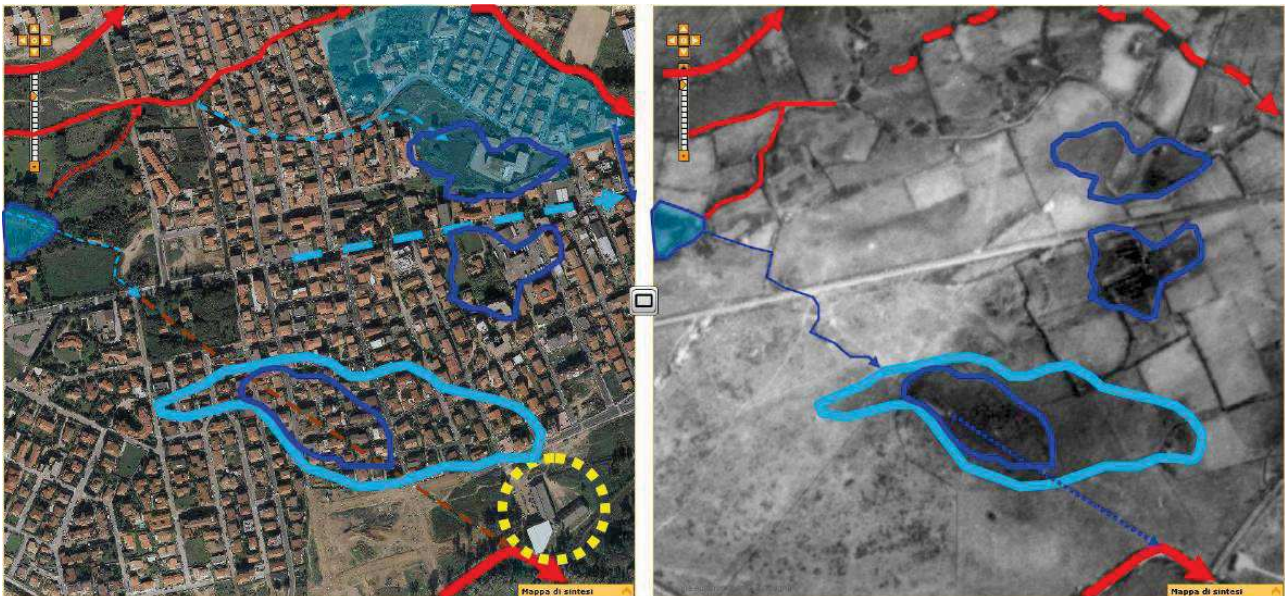
Fig. 9 - Riu Gadduresu e Riu S'Eligheddu nel centro urbano. Confronto diacronico 2008 (Sx) -1943 (Dx). In tratteggio arancione a Sud: canale tombato di bonifica della depressione corrispondente a via Lazio, che si collega al S'Eligheddu (scoperto nell'immagine a destra, del 1943 e nell'ultimo tratto terminale nell'immagine 2008 a Sx). I poligoni in celeste e blu individuano le aree più depresse oggi e paludose in origine, in ogni caso soggette a tiranti maggiori o a transiti dall'alluvione del 18/11/2013. In rosso le traiettorie fluviali, in celeste tratteggiato i deflussi forzati dalla viabilità. Nel circolo tratteggiato dell'immagine 2008 il caseggiato IPIA.

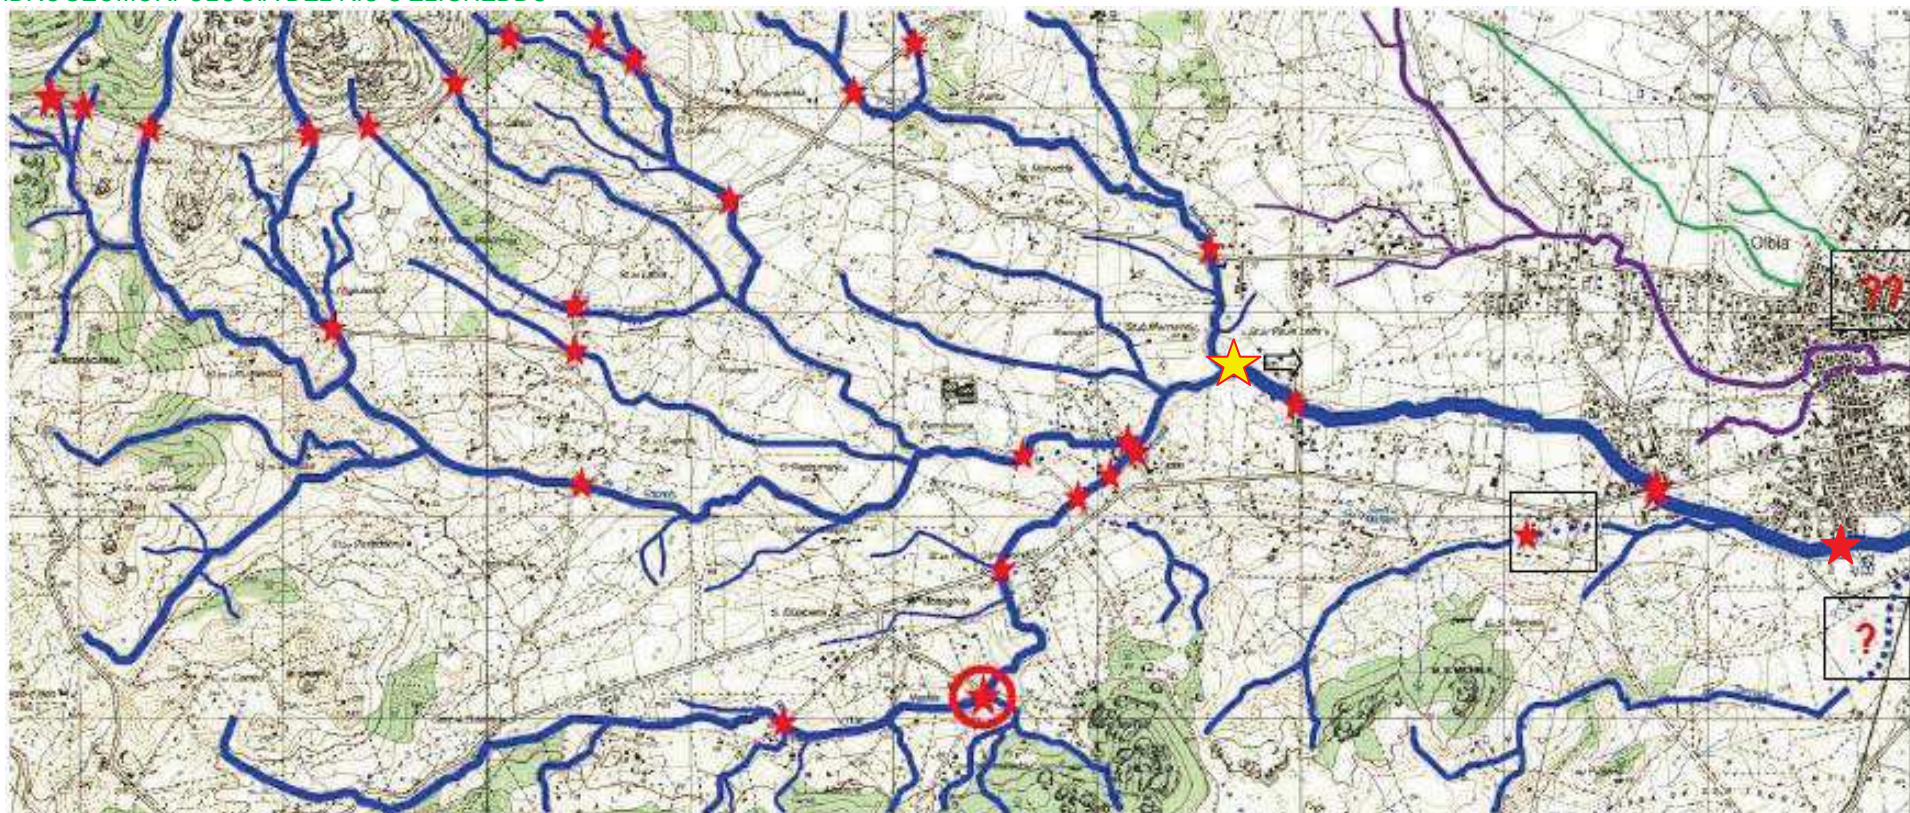
2 - In Blu, Stralcio rete idrografica naturale del Riu S'Eligheddu. In viola il Riu Gadduresu. Stelle rosse indicanti i punti critici della rete idrografica in corrispondenza della rete viaria principale e secondaria riferita all'IGMI 1989.

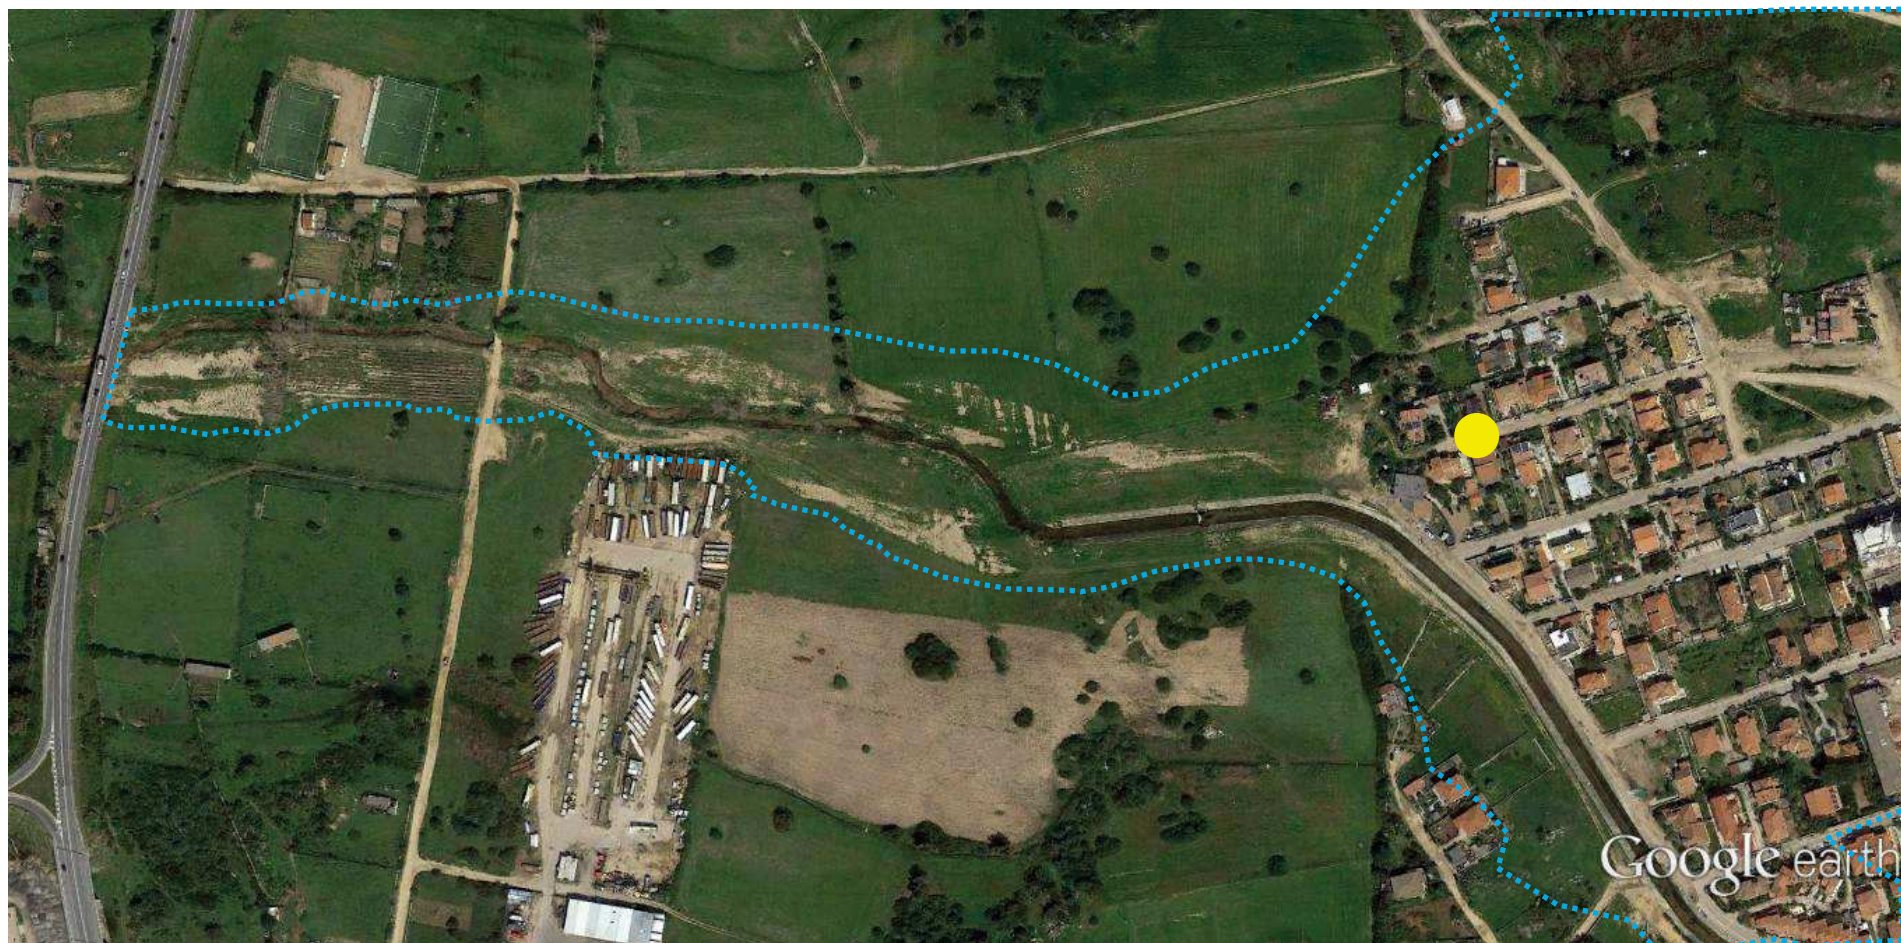
- 1- Il S'Eligheddu è rettificato a partire dal tratto latitante il deposito di Container. A seguito dell'esondazione in Sx si è qui determinato il trabocco di parte della portata del S'Eligheddu nel bacino del Riu Gadduresu. In giallo la soglia rocciosa rilevata parzialmente raggiunta dall'esondazione che riduce i tiranti di via Verrazzano rispetto alle vie circostanti.

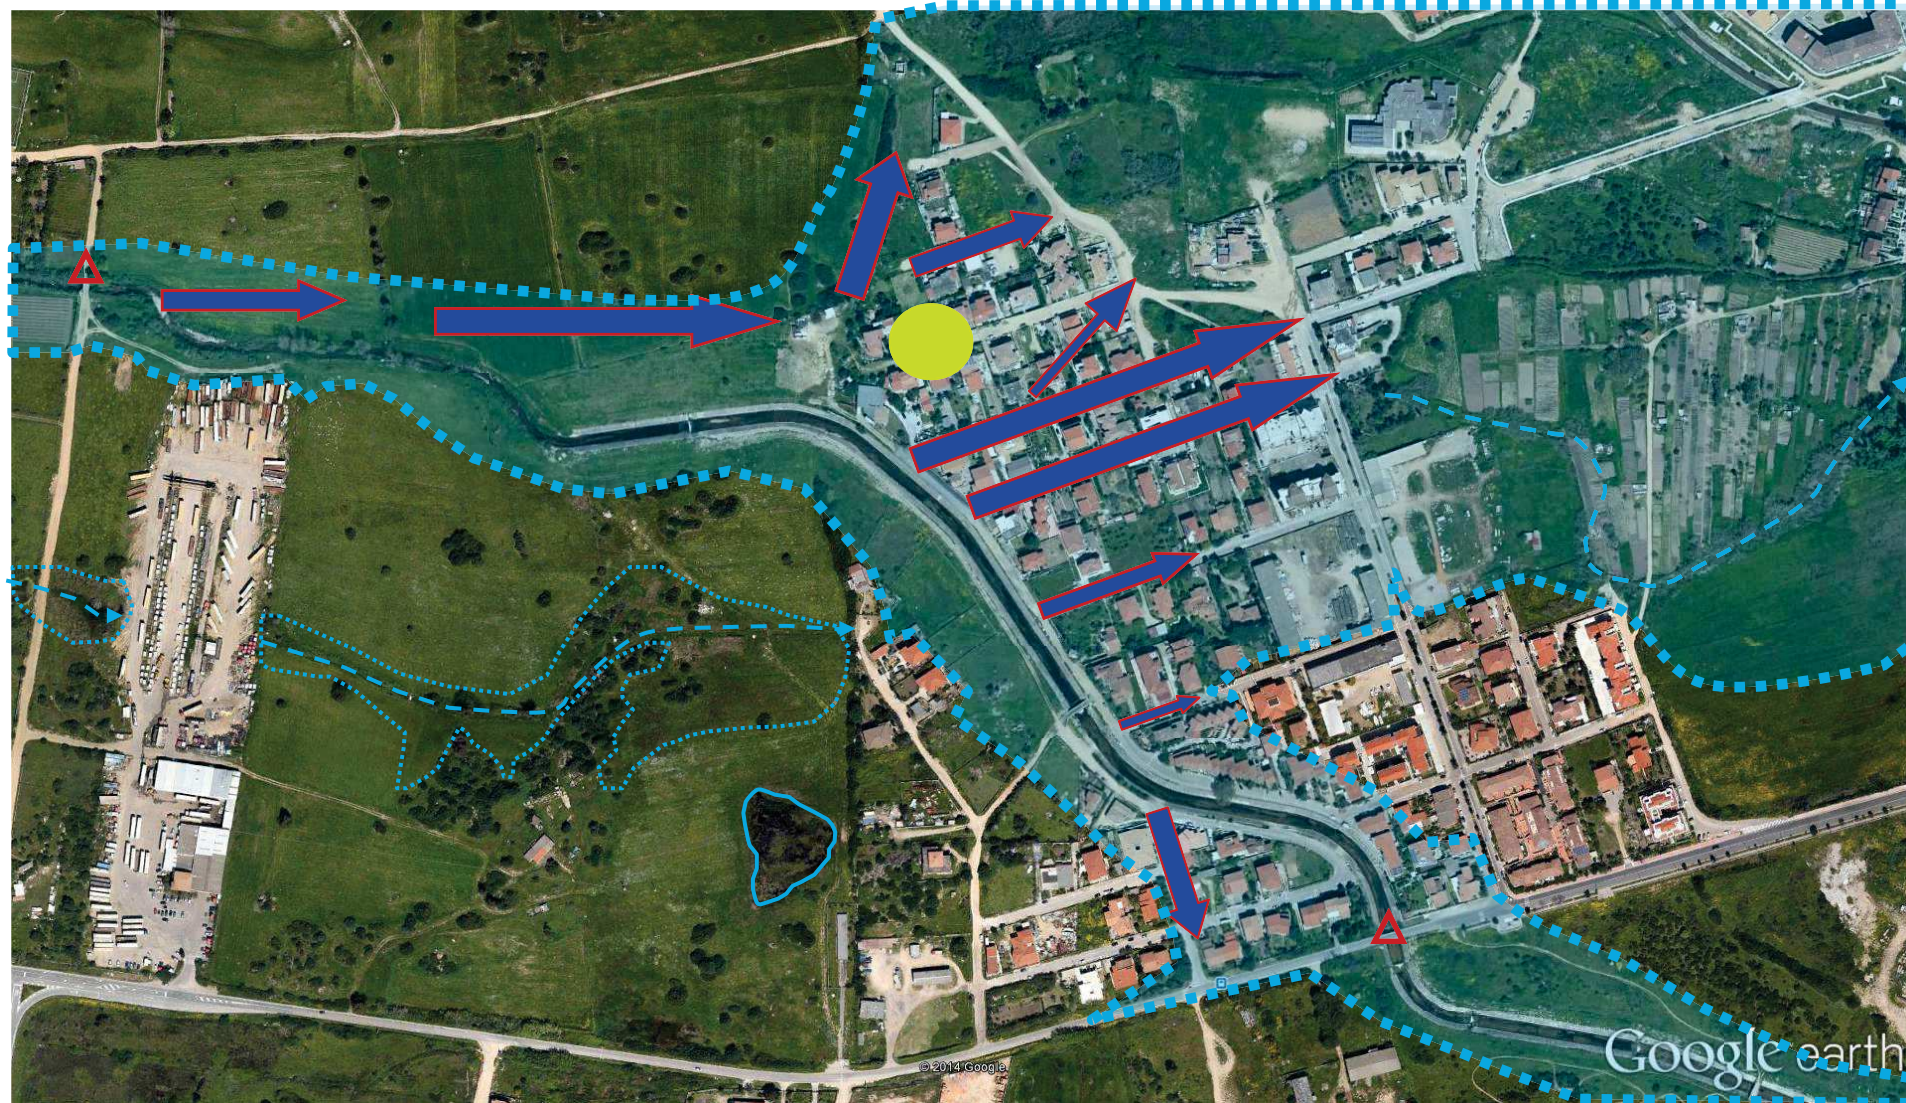
2-Il tratto da Deposito container a Ponte via V. Veneto è delimitato dai due triangoli rossi. Inquadramento e schematizzazione del flusso con cui parte della portata del S'Eligheddu travasa sul bacino del Gadduresu
Predisposizione della variante al Piano di Assetto Idrogeologico (PAI) e del quadro delle opere di mitigazione del rischio idraulico nel territorio comunale di Olbia.
Ricostruzione Geomorfológica dell'evento alluvionale del 18/11/2013

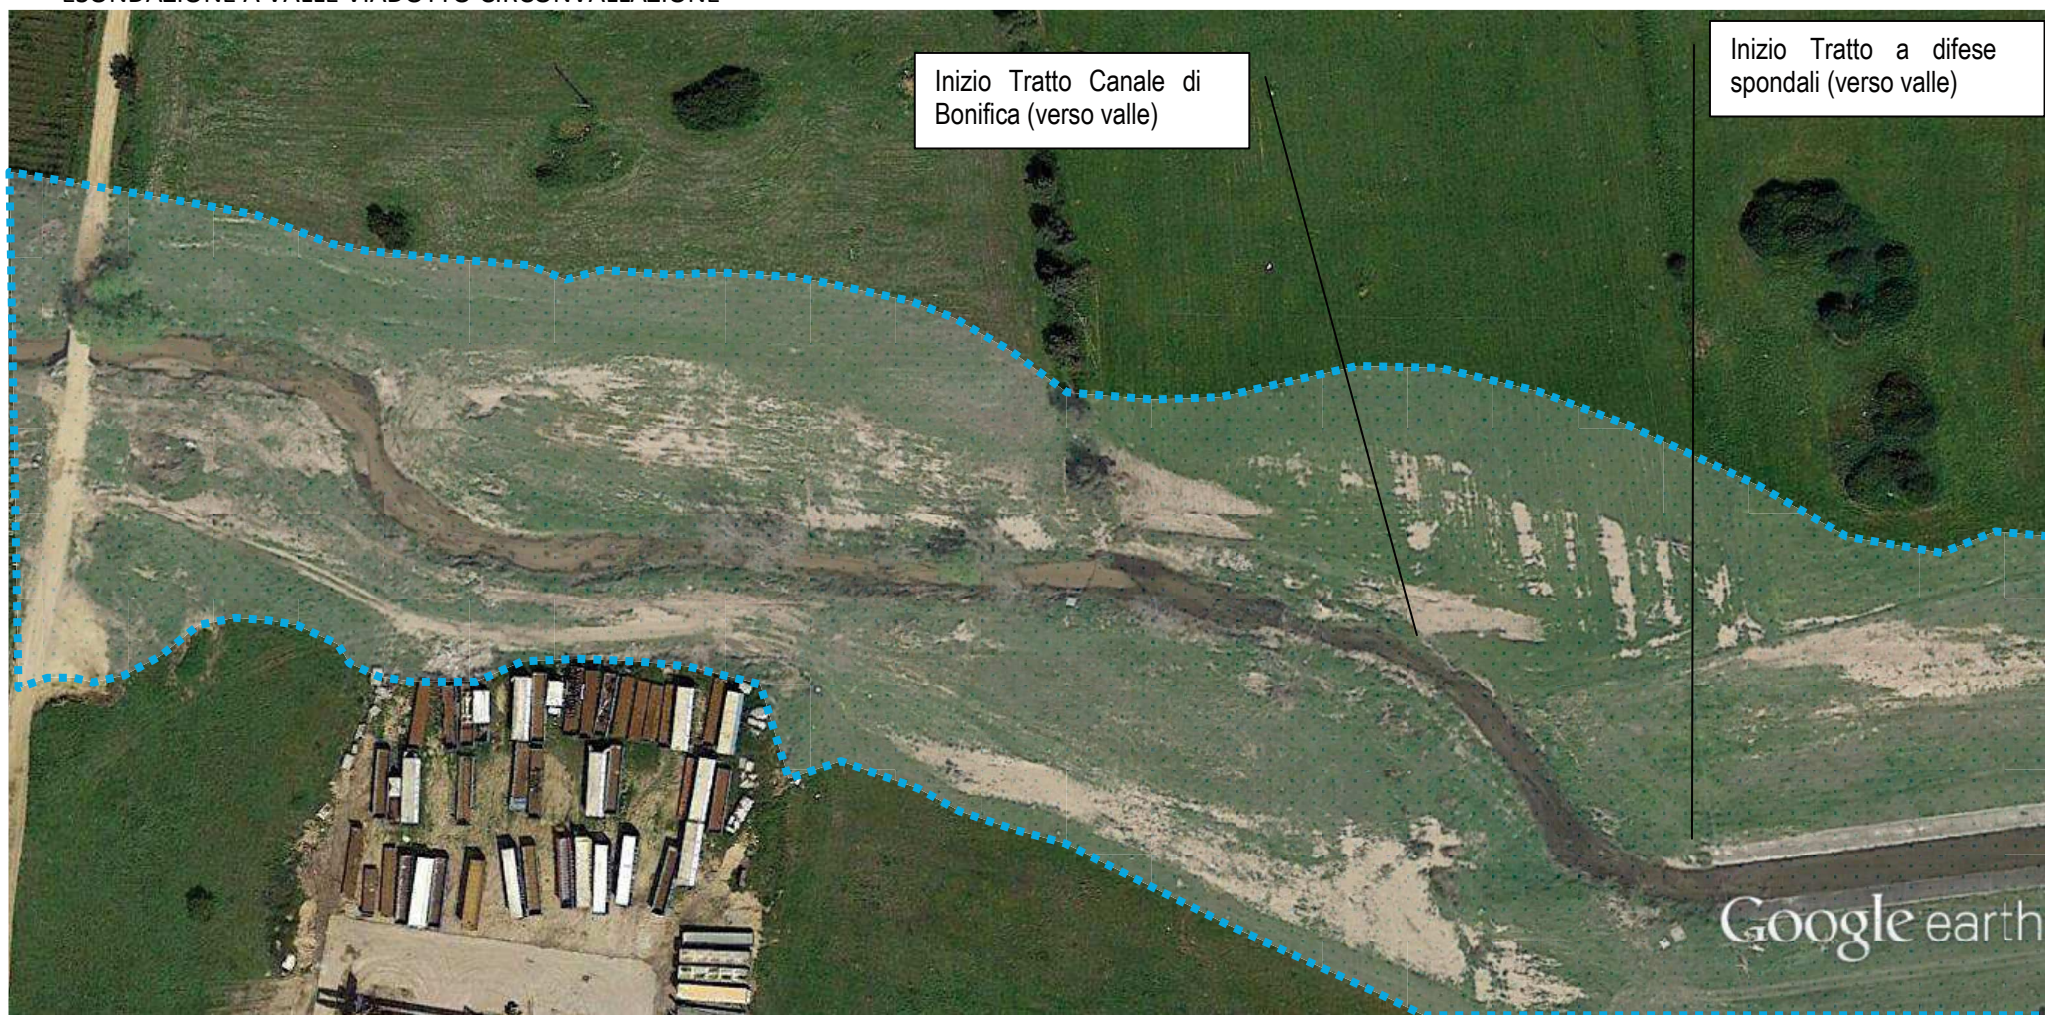
3-L'esondatazione è guidata dall'effetto del terrazzamento residuale sulle arenizzazioni. Il parossismo dell'esondatazione è massimo proprio all'inizio della canalizzazione e in particolare del tratto a sponde protette. I sedimenti ai lati si depongono al ritiro della corrente. L'erosione localmente è riscontrabile ma data l'ampiezza della sezione che nel tratto massimo raggiunge i 120m, l'effetto non è concentrato ma superficiale.

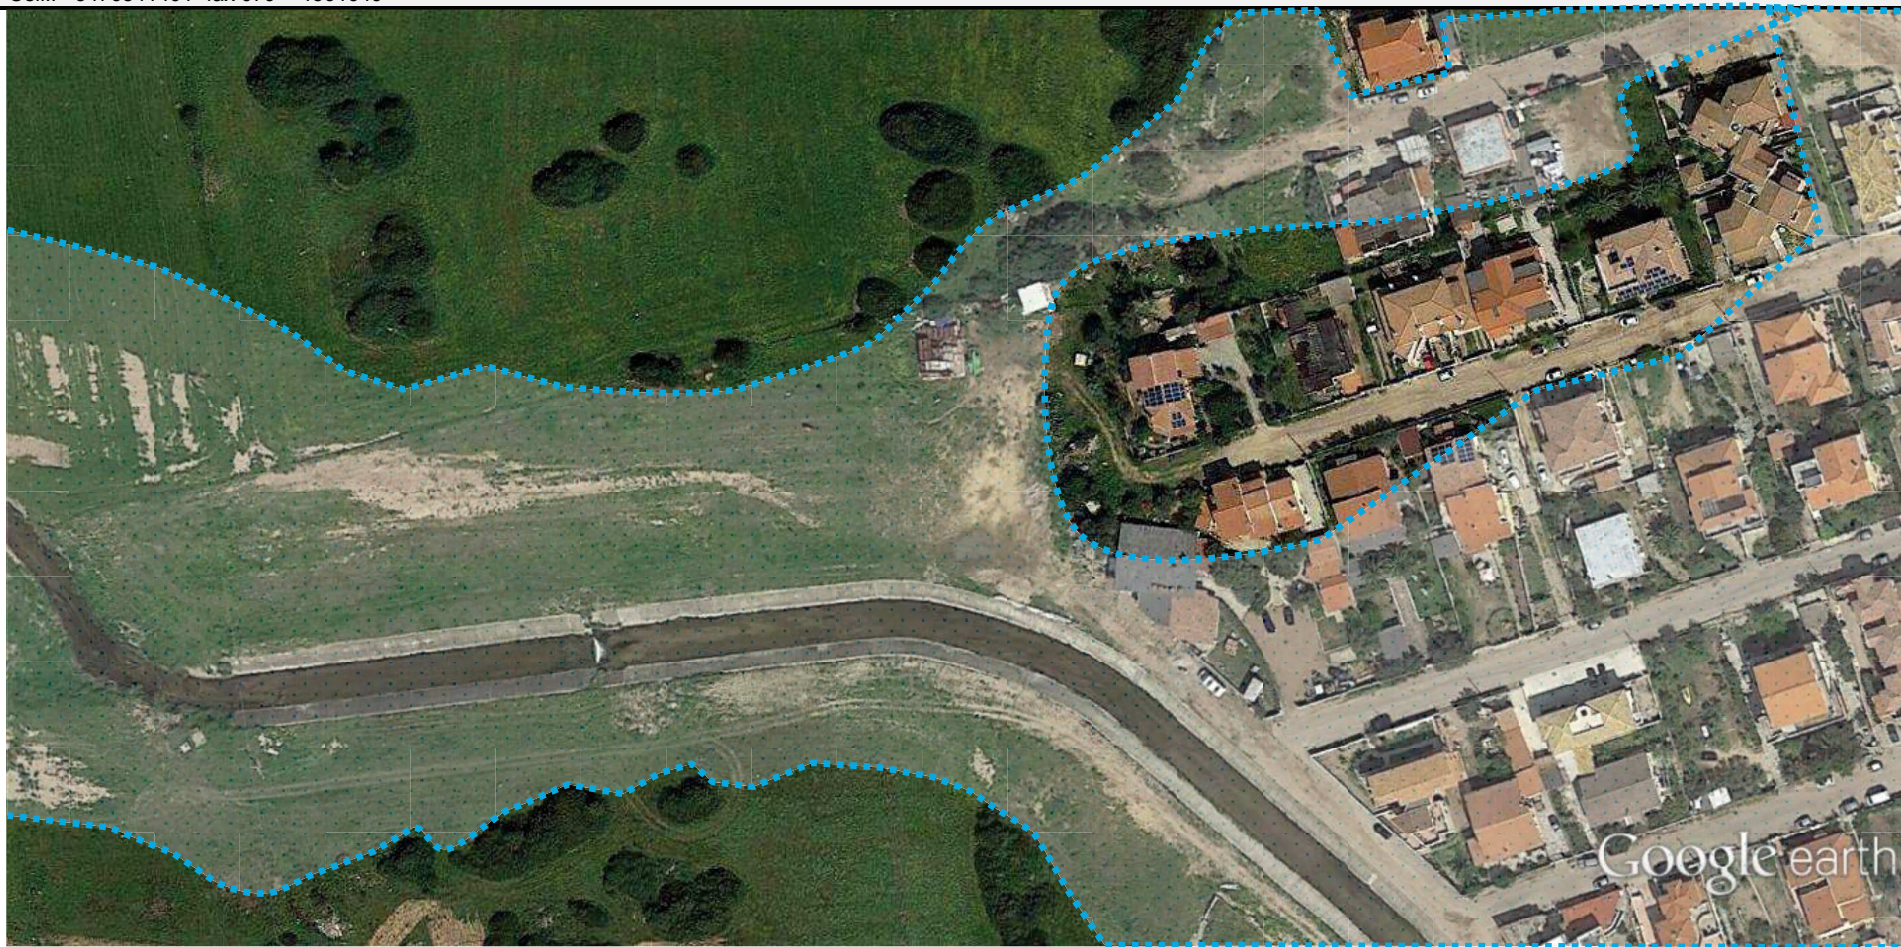
4-Tratto in cui inizia il flusso d'ondazione che determina il travaso dal sistema del S'Eligheddu a quello del Gadduresu

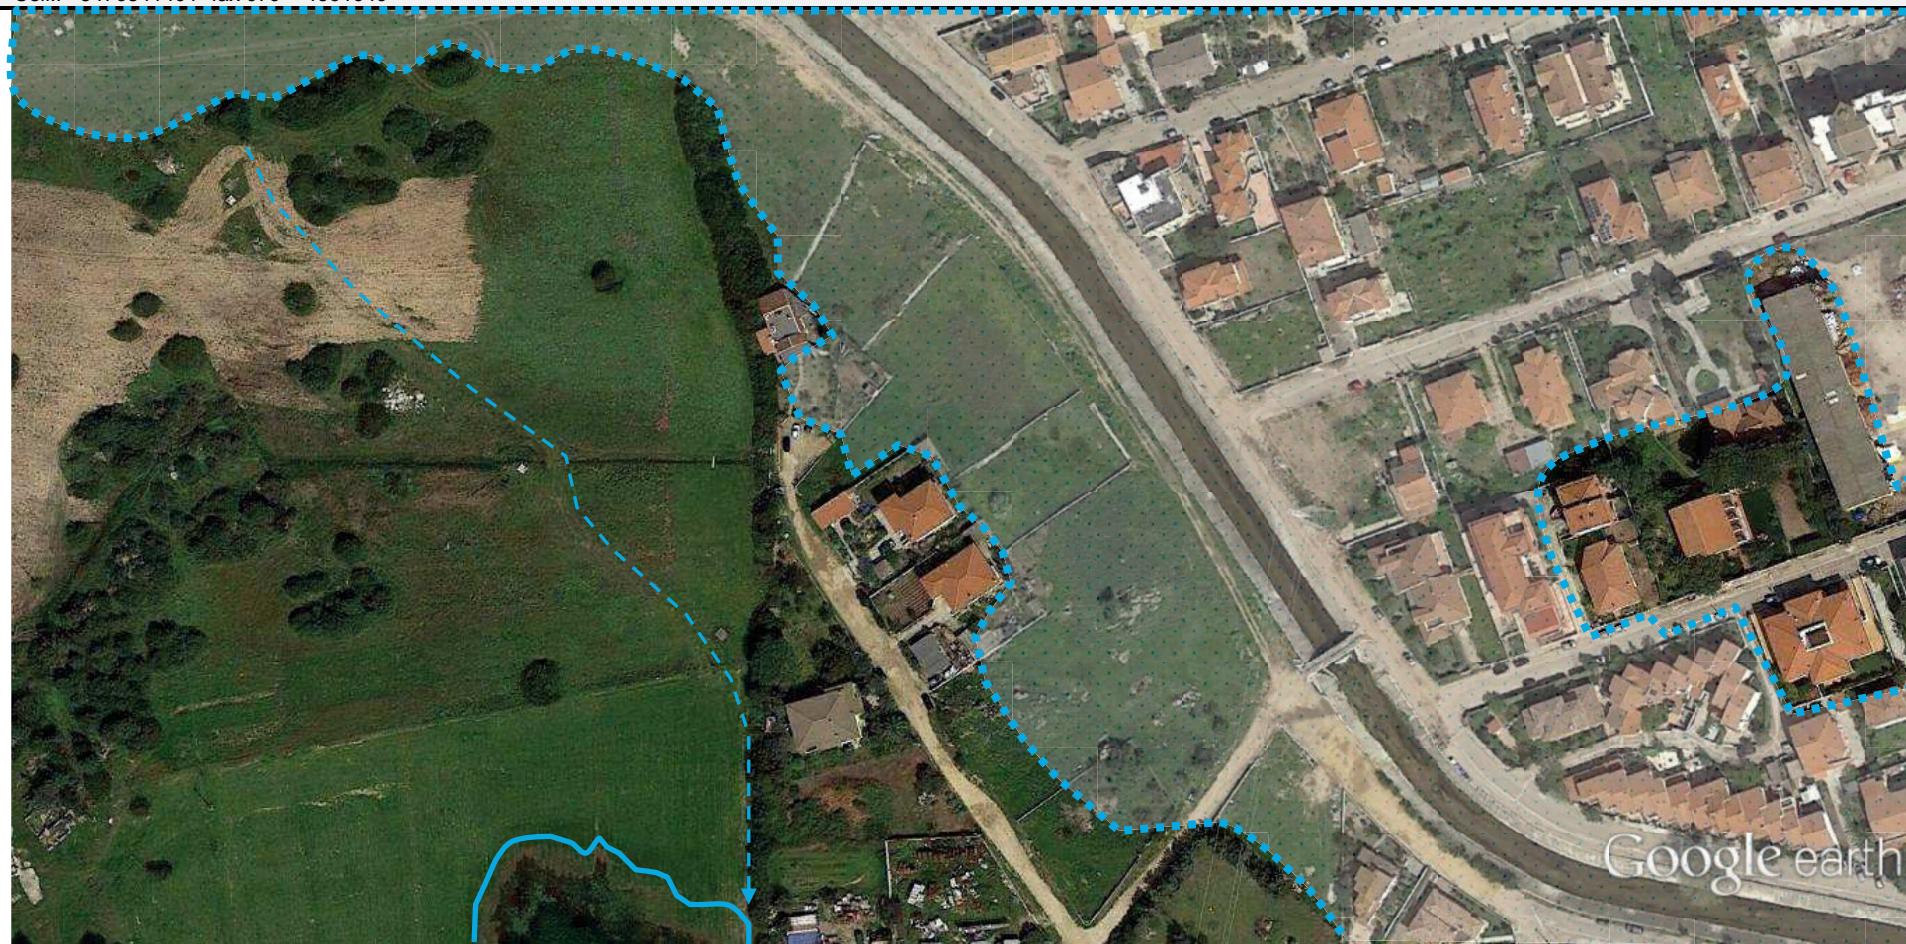
5- Limite della esondazione in Dx. Tutte le vie trasversali sono investite dall'esondazione; da Nord: via Bottego (s'intravede), via Nobile, via Caboto, via Malpighi

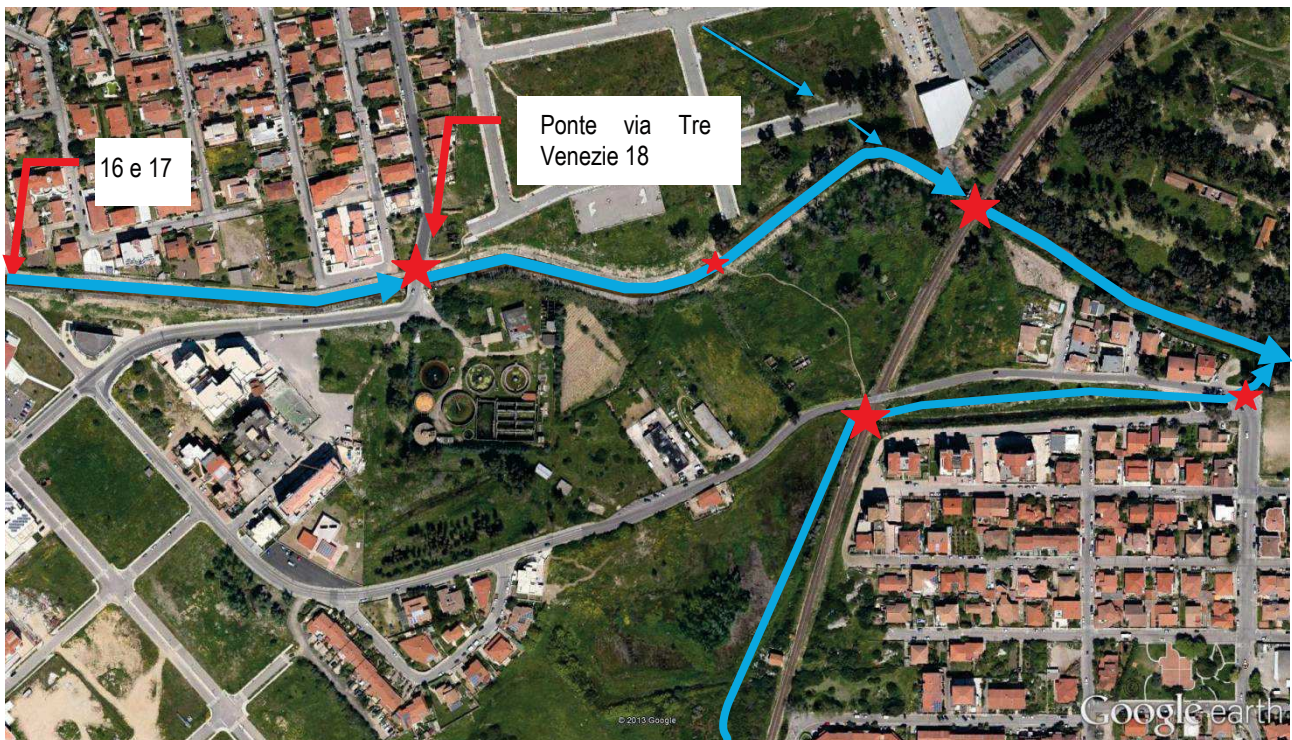
15 - E-Inquadramento C - Riu S'Eligheddu (confluenza con Riu/Canale Tannaule. Posizionamento fotogrammi successivi. Fra i due corsi d'acqua si notano tracce di precedenti esondazioni del S'Eligheddu. I tratti ferroviari in corrispondenza dei due ponti risultano essere danneggiati. Le stelle rappresentano ponti e attraversamenti

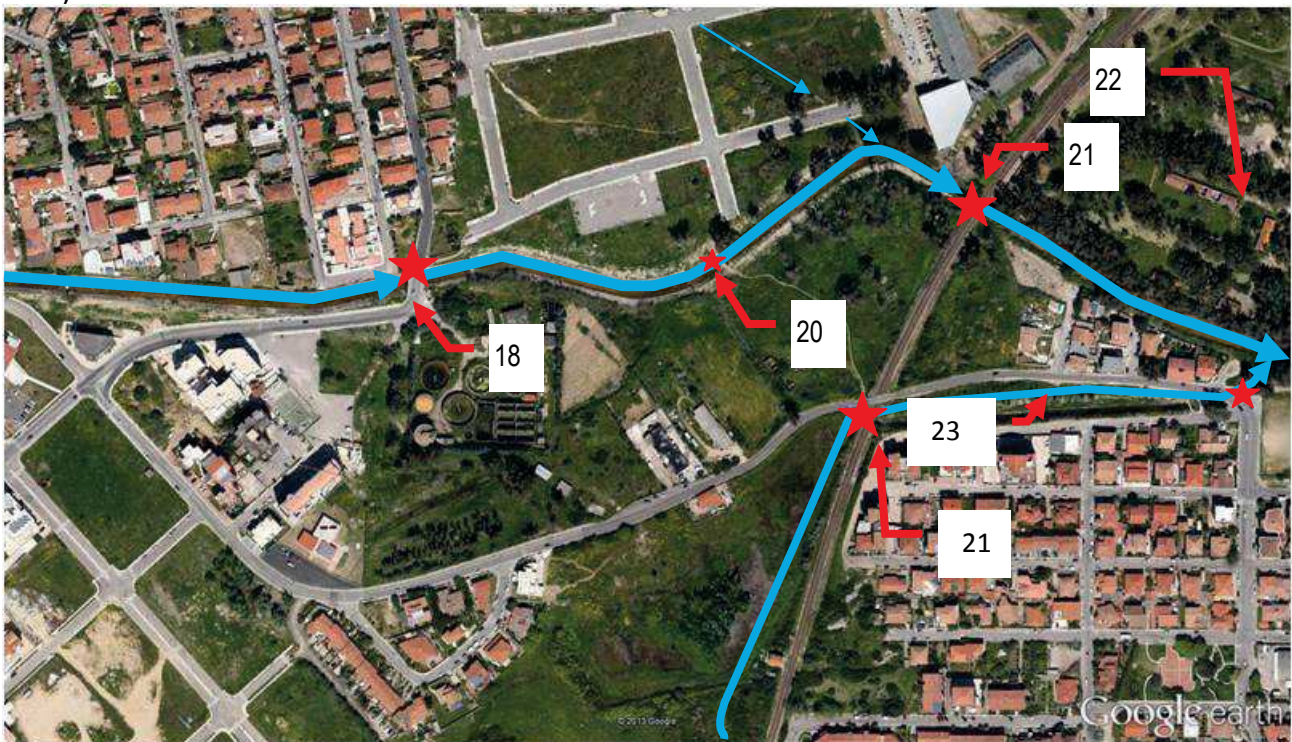
19 - Inquadramento C - Riu S'Eligheddu e Riu Tannaule (traccia a Sud). Posizionamento fotogrammi successivi. Fra i due corsi d'acqua si notano tracce di paludi. I tratti ferroviari in corrispondenza dei due ponti (S'Eligheddu a Nord e Tannaule a Sud) risultano essere danneggiati per tracimazione delle correnti (sul Tannaule verosimilmente come effetto dell'involuppo delle portate di entrambi)

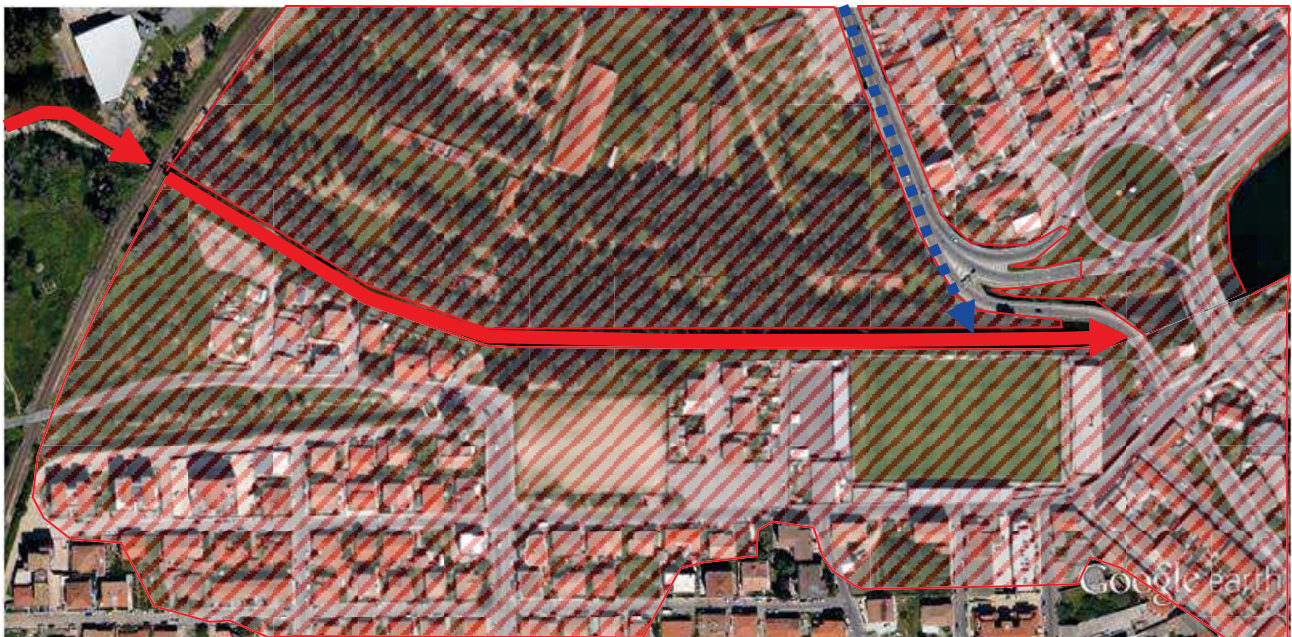
23 -Sintesi allagamento alla foce del S'Eligheddu. Superfici allagate a valle della Ferrovia a seguito dell'alluvione del S'Eligheddu.

Gli effetti di trascinarsi sono notevoli ma la presenza del campo sportivo ha ridotto la spinta iniziale della corrente del S'Eligheddu. A fronte di ciò l'ostruzione dello scatolare di via Messico sul Tannaule, in quanto tale, ha un'influenza tutto sommato banale, dal momento che in dette condizioni di piena del S'Eligheddu, il Tannaule non può scaricare comunque. I tiranti sono infatti superiori ai 2m sul p.c, in via Cina e di circa 1,80m-1,60 in via Belgio. Quanto detto spiega anche la violenta penetrazione dell'acqua tramite via gran Bretagna e via Messico sia in via Romania (dove si registra una vittima) che in via Bulgaria. Stanti le quote topografiche solo la parte centrale di quest'ultima viene allagata.
