Piano di gestione del rischio di alluvioni

**I principali eventi alluvionali
recenti in Sardegna**
Vol. 7 di 7

Valutazione delle criticità e
delle condizioni di rischio residuo
in corrispondenza dell'abitato di Bitti (NU)
a seguito dell'evento calamitoso
del 28 novembre 2020

Firenze, 7 dicembre 2020

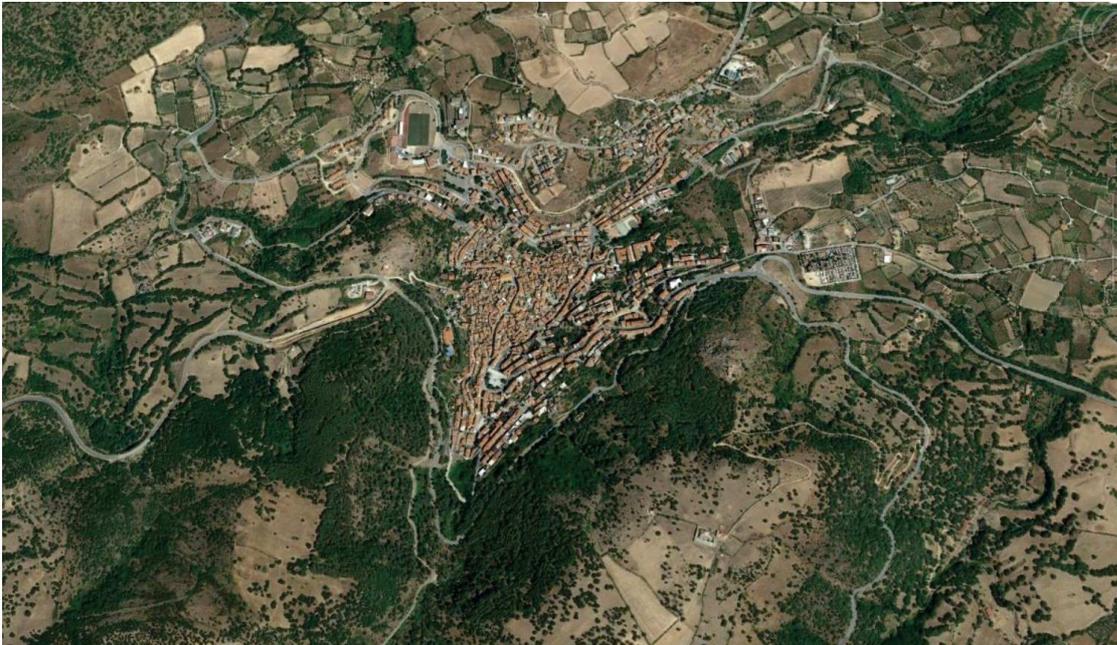
Figura 1. Immagine aerea tratta da Google Earth del centro abitato di Bitti.

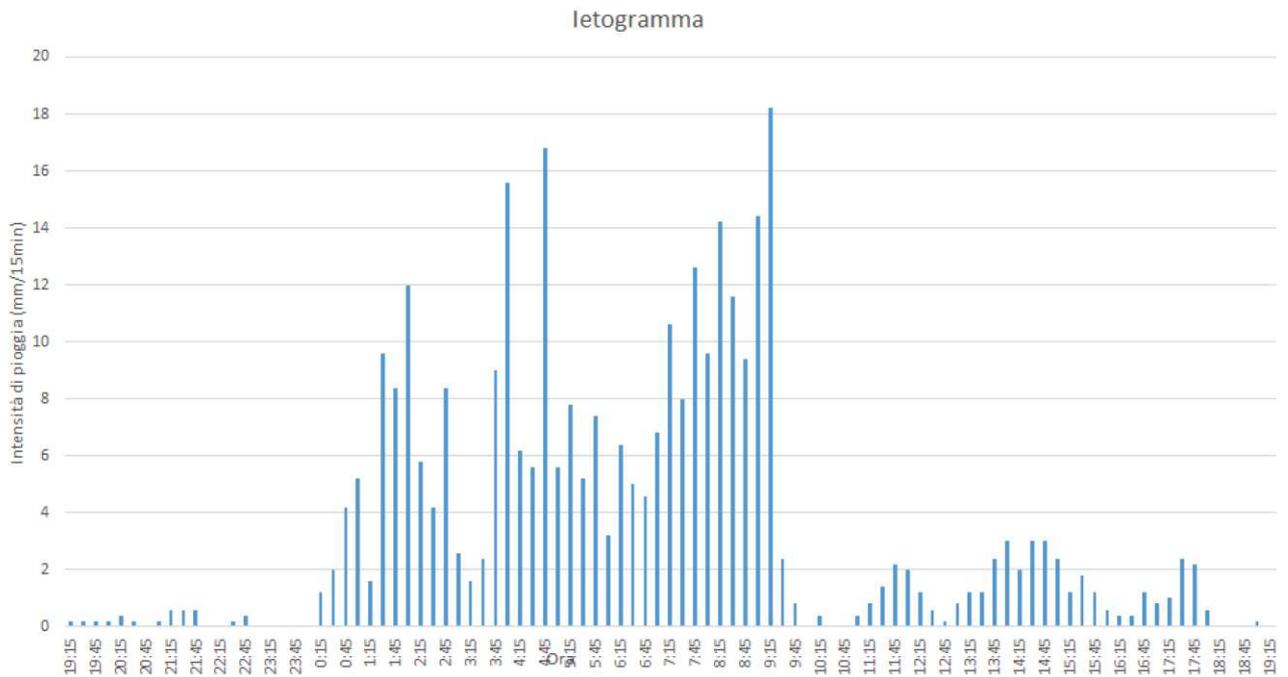
Dallo ietogramma relativo ai dati acquisiti presso la stazione di Bitti si può osservare come l'evento pluviometrico principale (quasi 300 mm) si sia concentrato nella fascia oraria 00.00-9.30 ed abbia raggiunto, al termine di questa, picchi di intensità di oltre 18 mm / 15 min. Le precipitazioni, sebbene con intensità molto ridotta, sono proseguite fino al pomeriggio (Figura 2). Tali dati (non ancora validati) sono stati forniti dalla Struttura del Commissario di governo contro il dissesto idrogeologico (decreto legge n. 133 del 12 settembre 2014 art. 7, comma 2).

Figura 2. Ietogramma relativo ai dati acquisiti presso la stazione di Bitti fra il 27 e il 28 novembre 2020.

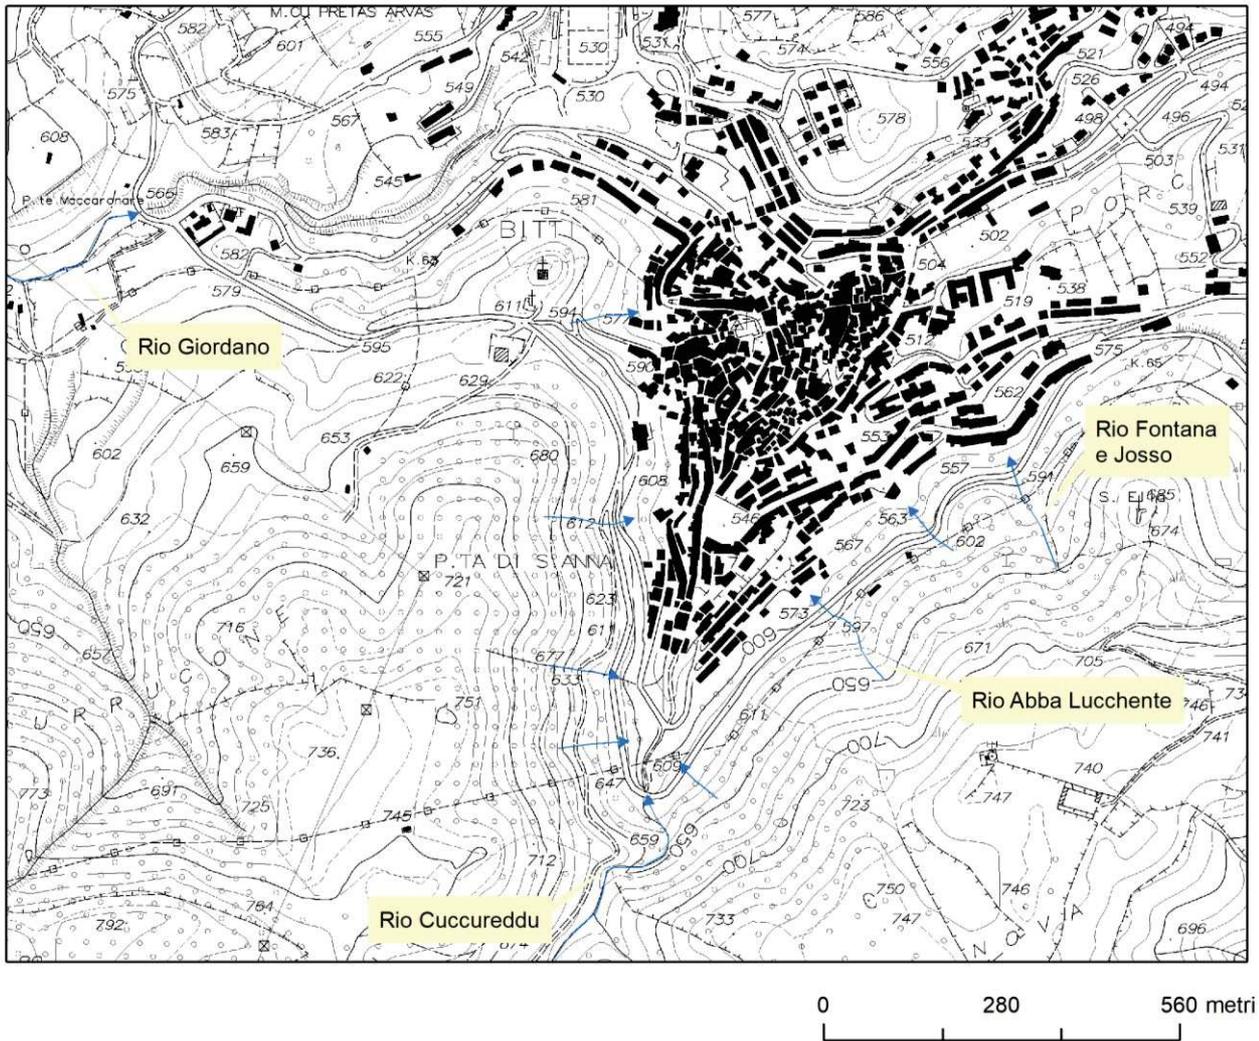
La posizione dei principali impluvi è riportata in Figura 5, e di seguito si commentano le evidenze in corrispondenza dei punti più critici di recapito delle acque all'interno del paese.

Figura 5. Localizzazione dei principali impluvi che recapitano le acque all'interno dell'abitato di Bitti.

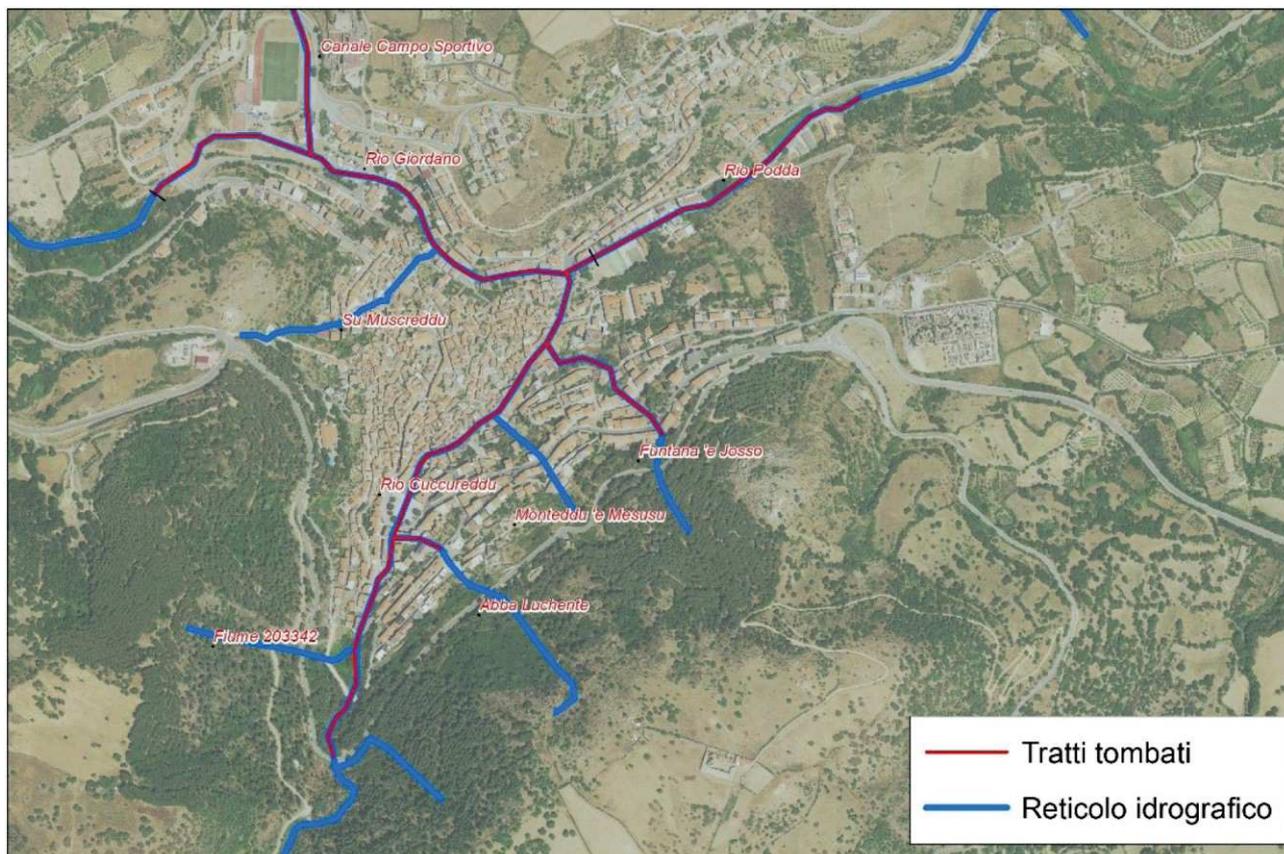
Come già introdotto nelle sezioni precedenti, all'interno del centro abitato, subito a valle della circonvallazione, l'acqua scorre prevalentemente all'interno di canali tombati (Figura 13).

Figura 13. Mappa del reticolo idrografico principale all'interno del centro abitato di Bitti (da SOGESID, 2020 – interventi di mitigazione del rischio idrogeologico nel comune di Bitti).
