*Finalizzato alla predisposizione del Piano di Gestione del Rischio di alluvioni sui principali corsi d'acqua del distretto idrografico della Regione Autonoma della Sardegna, ai sensi dell'art. 7 della Direttiva 2007/60/CE in data 23.10.2007 e dell'art. 7 del Decreto Legislativo 23 febbraio 2010, n. 49*

## Bacino del Fiume Budoni

**4.13.BU-R2.0**

**Relazione studio idraulico**

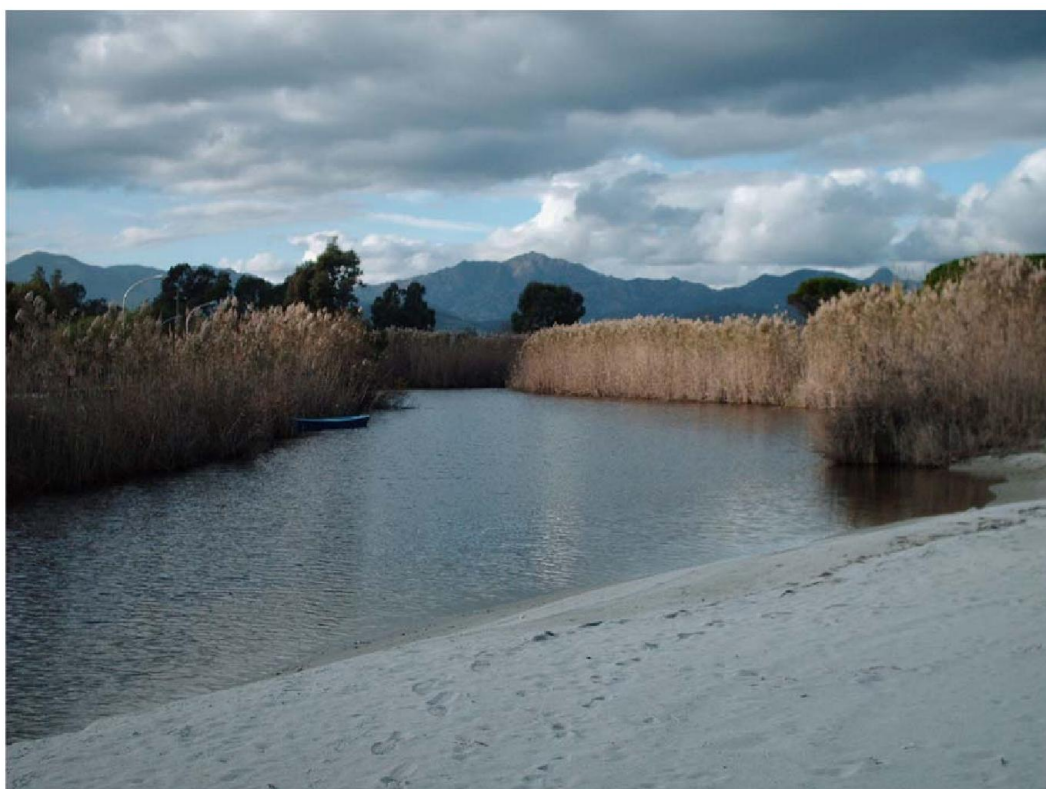
Figura 1 - Il fiume Budoni alla foce - PSFF

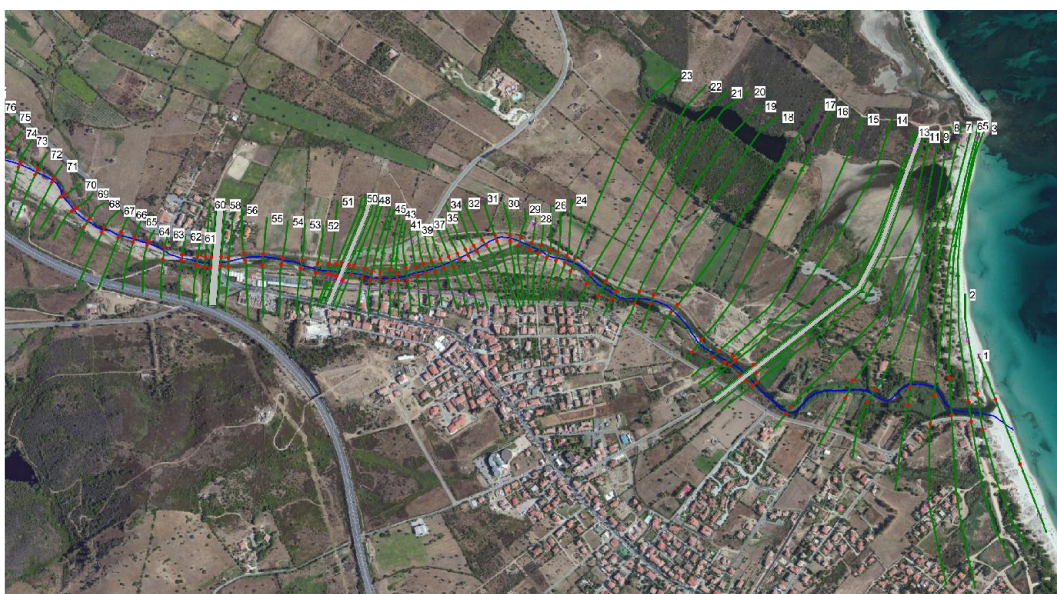
**Figura 5 - Modello idraulico del fiume Budoni - Vista della parte valliva**

*Il tratto di valle si estende tra il ponte della SS 125 e lo sbocco a mare, per una lunghezza di circa 2,5 km. L'alveo inciso ha larghezza media di 35 m e pendenza pari al 5‰ e si sviluppa nella piana alluvionale costiera dove sorge l'abitato di Budoni, in sponda destra; lungo l'alveo, che ha sponde vegetate, soprattutto in foce, non vi sono opere di sistemazione idraulica.*

Il modello idraulico del fiume Budoni si articola in 231 sezioni ortogonali all'asse fluviale e di estensione tale da comprendere la fascia di esondazione per le portate più gravose.

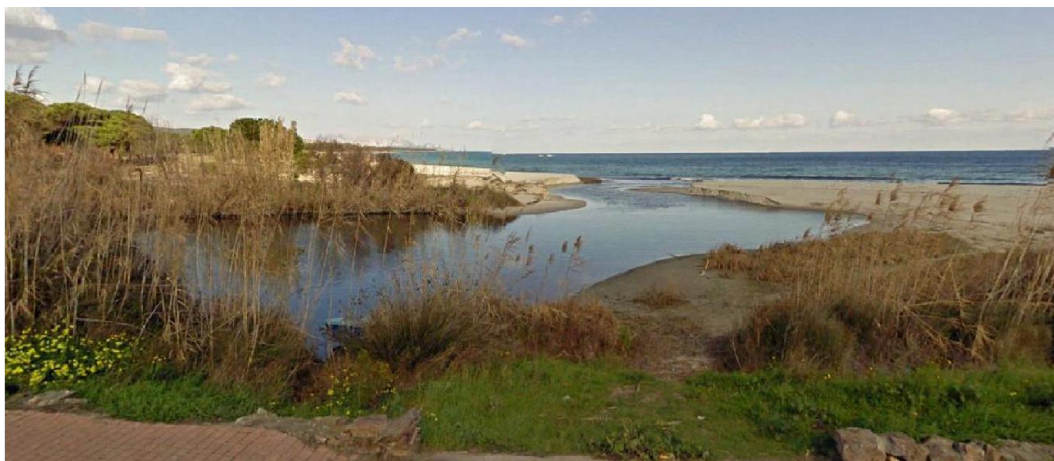
influenzarne la simulazione). Per quanto riguarda la condizione al contorno di valle è stato assunto il valore di quota del pelo libero alla foce pari a +1.80 m sulla quota del livello medio del mare, ottenuto come sovrapposizione del soprizzo di marea (+0.45m), del storm surge e wind setup (+0.35m) e dell'altezza di frangimento (+1.00 m).

Figura 10 - Foce del Budoni

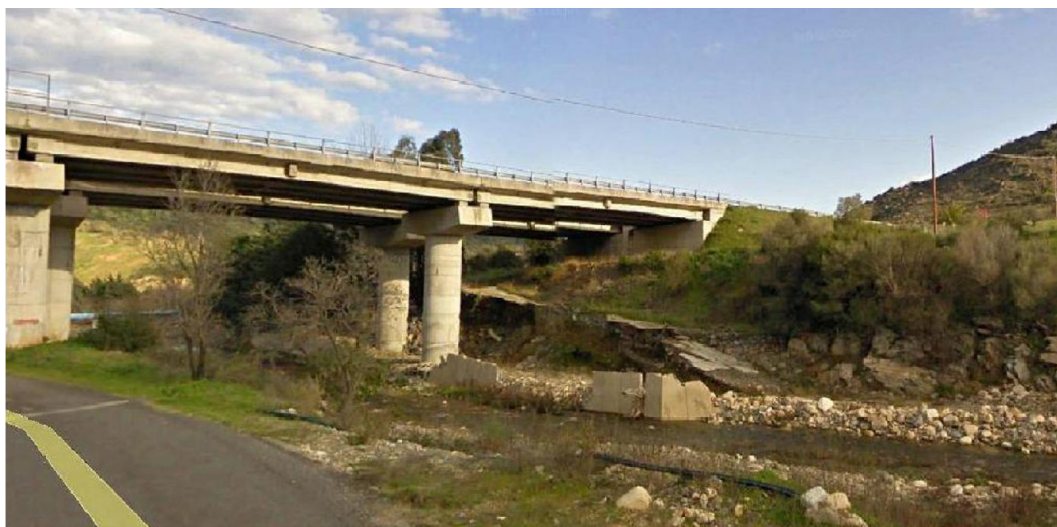
del viadotto della S.S. 131, che non interferisce con la corrente, la simulazione ha messo in evidenza alcune criticità sia in destra che in sinistra idraulica. L'intensa erosione in destra sul rilevato di una strada vicinale in destra idraulica ha confermato il punto raggiunto dalla corrente in fase di piena.

**Figura 14 - Erosione del rilevato stradale sotto il ponte della S.S. 131**

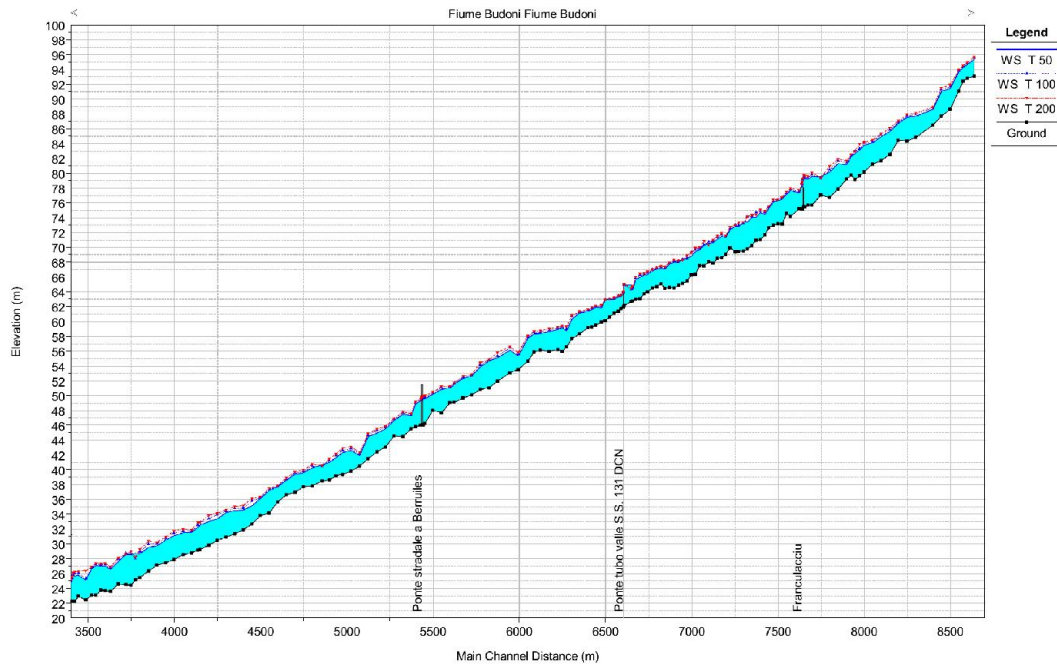
Su tutto il tratto d'asta studiato, il regime di corrente è subcritico per tutte le portate simulate. Lo stato critico vien attraversato solo occasionalmente in prossimità di singolarità quali alcuni attraversamenti o bruschi cambi di sezione.

A causa delle caratteristiche dell'alveo, quasi sempre incassato, i profili di corrente non presentano sostanziali differenze per i diversi tempi di ritorno considerati. Le uniche differenze evidenti si riscontrano, come già evidenziato, in prossimità dei due ponti in prossimità dell'abitato di Budoni.

Figura 20 - Profilo idraulico del tratto di monte

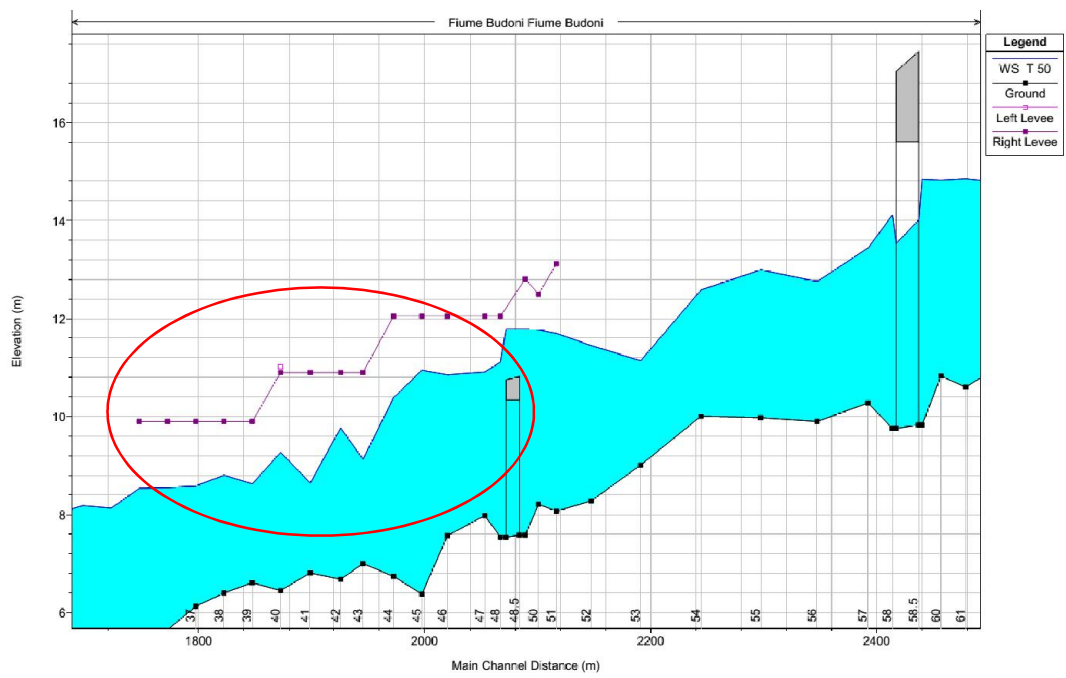
Figura 24 - Profilo di corrente relativo alla simulazione dello Scenario 1
